**RAPPORT D'ENQUÊTE MARITIME
M15A0189**

**PERTE DE BATEAU EN MER ET 3 DÉCÈS
PETIT BATEAU DE PÊCHE *CFV 130214*
BAIE PLACENTIA (TERRE-NEUVE-ET-LABRADOR)
16 JUIN 2015**

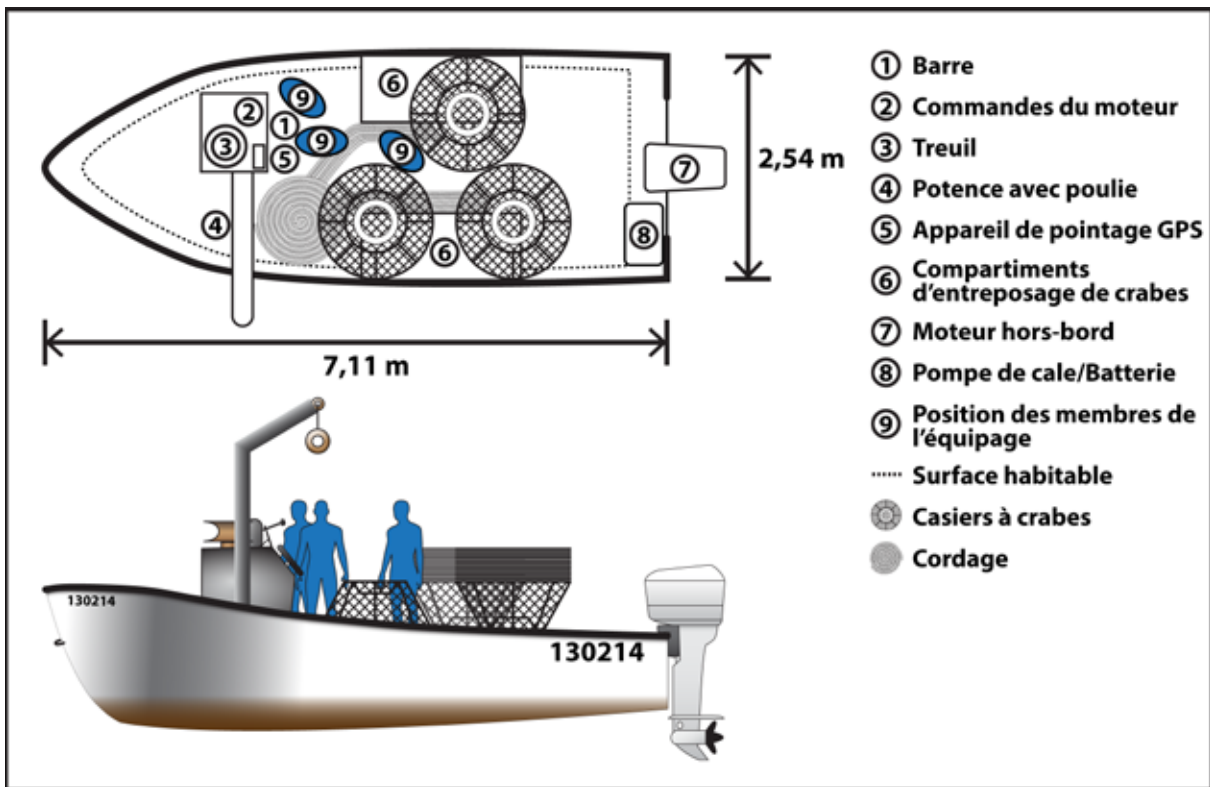
Figure 1. Vue de dessus et de profil du bateau ponté avec 25 casiers à crabes à bord

Le *KSL Enterprises*, bateau de pêche principal du capitaine, était en cours de modifications qui prenaient plus de temps que prévu. Comme la saison de pêche au crabe devait prendre fin dans 4 semaines², les membres de l'équipage ont modifié en toute hâte le bateau secondaire, non ponté, pendant les 2 semaines qui ont précédé l'événement afin de pouvoir pêcher le plein quota dans les délais. De chaque côté et à peu près au milieu du bateau, ils ont ménagé des compartiments en contreplaqué de 183 cm de longueur sur 76 cm de largeur pour entreposer la glace et les crabes (figure 1). Vers l'avant du bateau se trouvaient 1 petit poste comprenant la roue de gouvernail et les commandes du moteur, 1 treuil hydraulique à essence et 1 potence en aluminium sur le côté bâbord. Lors de la remontée des casiers, la palangre principale, à laquelle ces derniers étaient fixés, passait par-dessus la poulie suspendue à la potence avant de s'enrouler autour du treuil vertical monté à l'avant du poste.

5. La charge accrue exercée sur le petit bâtiment en raison des modifications, le poids des membres de l'équipage, du matériel supplémentaire et de la cargaison, auraient réduit le franc-bord du bateau, le rendant plus difficile à manœuvrer dans les conditions météorologiques et l'état de la mer en vigueur le jour de l'événement.

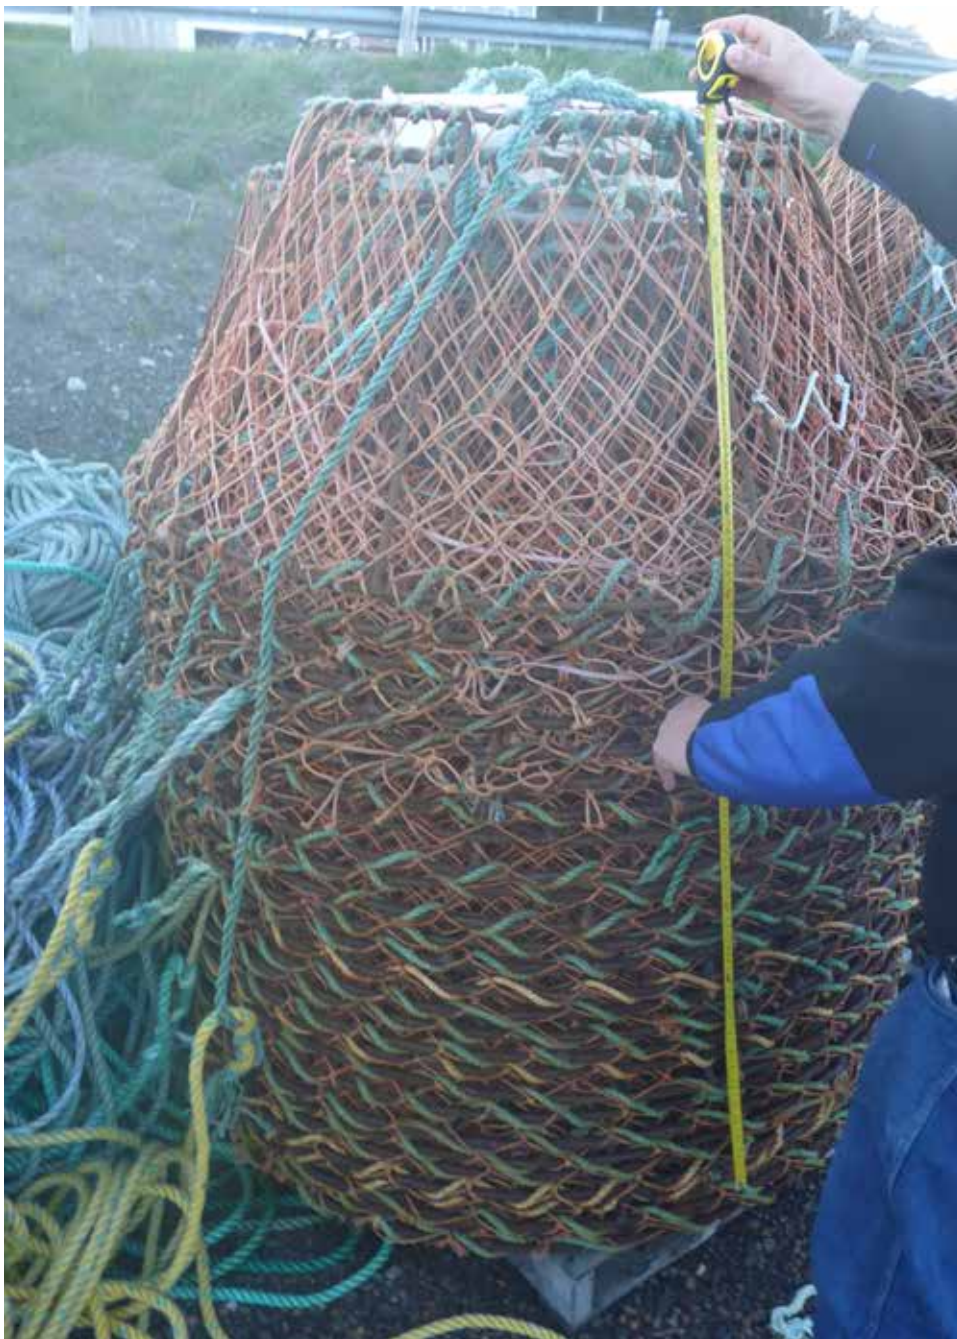
Annexe B – Pile de 25 casiers à crabes des neiges

Afin de mettre ses 150 casiers à l'eau pour pêcher son quota conformément à la politique du MPO avant la fin de la saison de pêche, le capitaine a choisi d'utiliser le bateau non ponté. Avec son franc-bord réduit à cause de sa petite taille et de la charge, le bateau n'était pas gréé adéquatement pour la pêche au crabe dans la zone où s'est déroulé l'événement.
