RAPPORT D'ENQUÊTE MARITIME M16A0115

Défaillance d'une grue de pont et perte de vie

Bateau d'aquaculture non immatriculé
Milligan's Wharf (Île-du-Prince-Édouard)
29 avril 2016

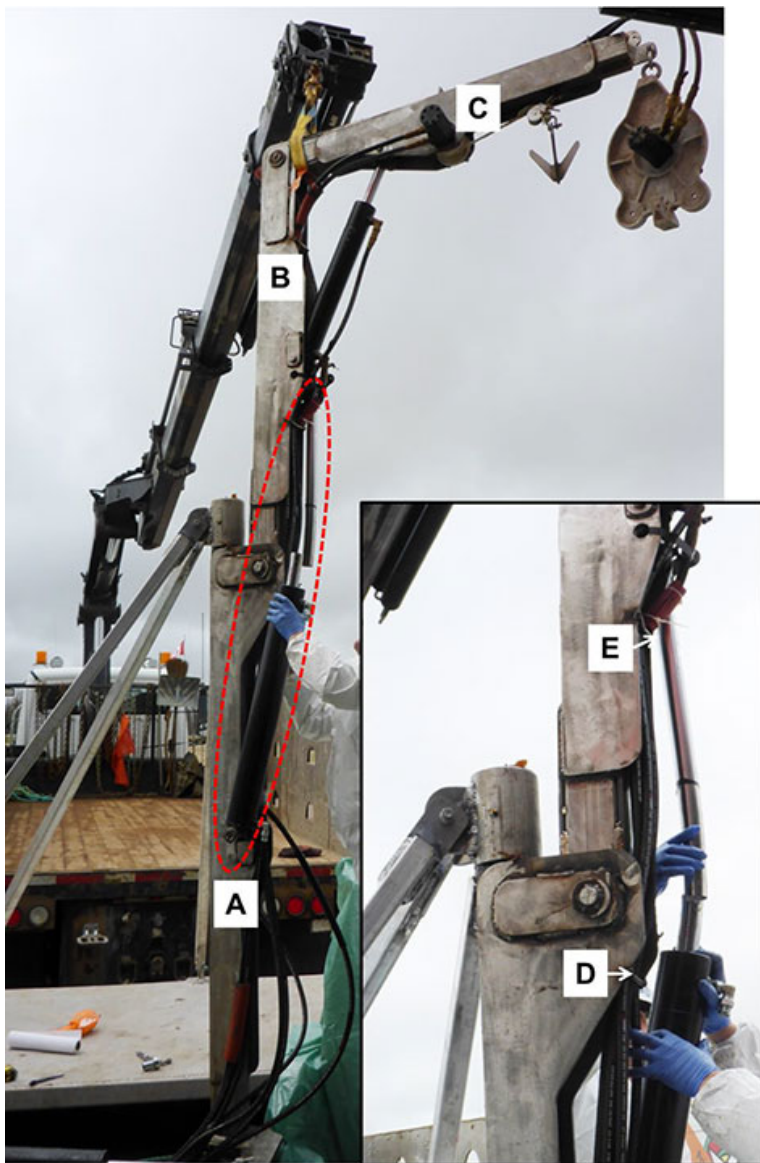
Figure 6. Grue et vérin hydraulique cassé photographiés sur les lieux de l'événement à l'étude

Le bateau n'a subi aucun dommage. Le vérin hydraulique inférieur de la grue de pont (figure 6) a cédé quand la tige de piston du vérin entièrement déployé s'est rompue.

La tige de vérin hydraulique rompue comportait des rayures et une décoloration indiquant que la tige avait été pliée lors de précédents levages, lorsque la flèche de la grue était entièrement déployée. Le fonctionnement du vérin hydraulique avec une tige de piston pliée a endommagé le fini chromé et le palier de la tige de piston⁶. Au fil du temps, des fissures superficielles se sont formées dans le fini chromé de la tige de piston, certaines se prolongeant dans la couche de cémentation thermique sous-jacente. L'analyse des charges a

révélé que la tension en flexion imposée à la tige de piston pliée s'approchait de la résistance à la traction limite du matériau⁷. Éventuellement, l'effet combiné de la tension en flexion et de la concentration de la tension due aux fissures superficielles préexistantes a dépassé la résistance à la rupture de la tige de piston, qui s'est cassée sous la surcharge en flexion.

L'enquête a établi que la flexion de la tige était difficile à déceler visuellement quand la grue n'était pas entièrement déployée.

La rupture a été provoquée par un défaut de conception lors de la construction de la grue elle-même : les points d'ancrage du vérin hydraulique à la grue n'étaient pas suffisamment écartés l'un de l'autre pour permettre le déploiement complet de la tige de piston quand la grue était en position d'élévation complète. De plus, la tige de piston était soumise à des charges latérales par suite de contacts avec les protecteurs des tuyaux. De ce fait, la tige de piston était soumise à un effort de flexion. Après avoir fléchi à plusieurs occasions, le matériau ne pouvait plus supporter la tension en flexion, et la tige s'est rompue complètement au moment de l'événement.

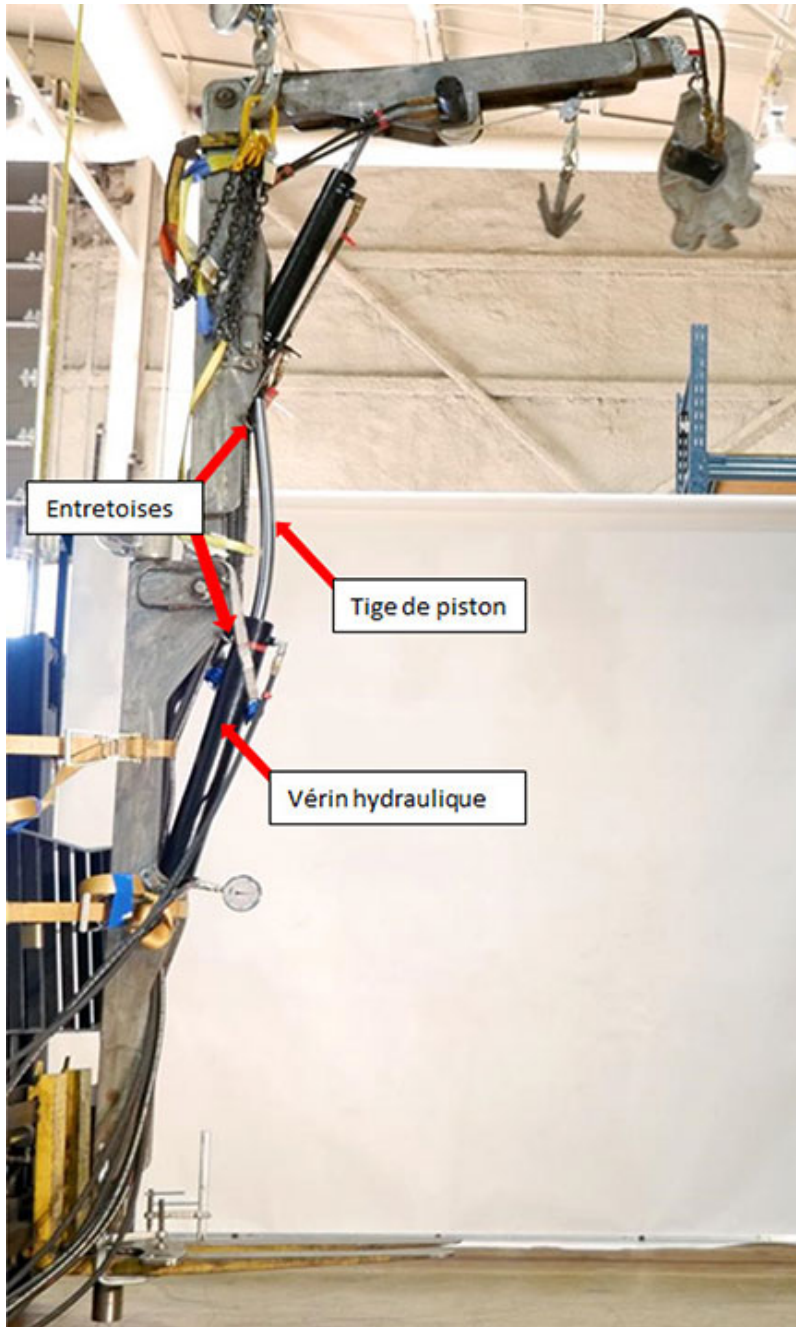
Annexe A – Organes de la grue

La grue à flèche articulée à bord du bateau est représentée à l'annexe A. La grue était constituée d'un corps métallique creux en U, et la flèche était actionnée vers le haut et vers le bas par un vérin hydraulique fixé au segment inférieur du corps de la grue. Le vérin hydraulique était constitué d'un corps extérieur recouvrant un piston relié à la tige de piston. La tige de piston pouvait se déployer et se rétracter en traversant un joint d'étanchéité solidaire du corps extérieur. Deux entretoises étaient aussi installées sur la grue : 1 sur la partie inférieure du corps de la grue et 1 sur la première partie de la flèche articulée. Ces entretoises étaient soudées de façon à maintenir les tuyaux hydrauliques à l'intérieur du corps de la grue et pour en accroître la rigidité.

Des mesures et des essais plus poussés ont permis de déterminer que lorsque la flèche de la grue était à sa hauteur maximale, la tige de piston ne pouvait se déployer complètement, car la tige déployée excédait d'environ 1 pouce l'espace disponible à l'intérieur du corps de la grue : la butée mécanique du piston ne limitait pas le déploiement de la tige à l'espace disponible. De plus, les 2 entretoises (points D et E de la figure 6) limitaient le parcours du vérin hydraulique et de la tige de piston quand la flèche était levée ou abaissée, créant un chargement suffisant sur les parois latérales pour provoquer la flexion permanente en demi-lune de la tige de piston. Ces 3 facteurs ont surchargé la tige de piston, provoquant sa déformation et éventuellement sa rupture.
