# RAPPORT D'ENQUÊTE MARITIME M16P0162

## Collision et naufrage

Remorqueurs *Albern* et *C.T. Titan*

24 mai 2016

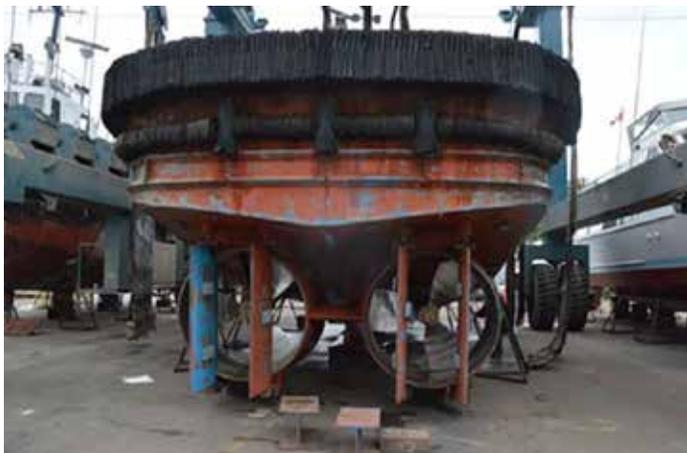
Figure 3. Gouvernails du *C.T. Titan*

Le boîtier de pilotage compte 2 jeux de gouvernes situées immédiatement derrière chaque hélice (figure 3). Ces 4 gouvernes fonctionnent de façon synchrone; par exemple, le déplacement à bâbord du boîtier de pilotage déplace les 4 gouvernails dans ce sens.

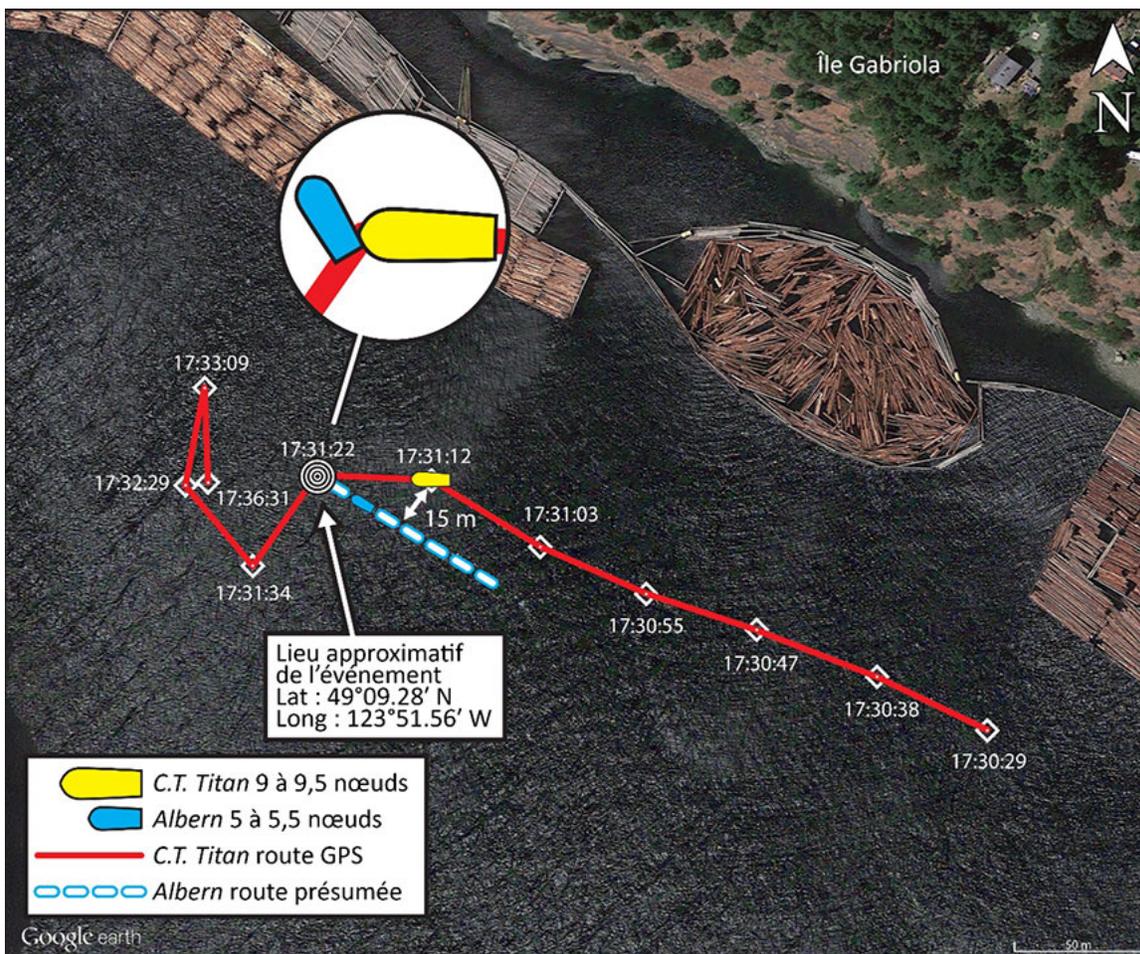
Figure 4. Photo satellite avec superposition montrant les routes et l'abordage de l'*Albern* par le *C.T. Titan* (jaune) (Source : Google Earth, avec annotations du BST)

Peu de temps après, le capitaine du *C.T. Titan* a vérifié visuellement que le navire suivait une route parallèle à celle de l'*Albern*. Le capitaine du *C.T. Titan* a alors quitté la passerelle haute pour naviguer depuis la timonerie. Les manettes de la commande de propulsion sur la passerelle haute étaient en position avant toute, et l'indicateur d'angle de barre sur la passerelle haute était à peu près en position centrale. Les manettes de la commande de propulsion dans la timonerie étaient au neutre. À ce moment, le *C.T. Titan* se trouvait à environ 15 m derrière la poupe et à 15 m à tribord de l'*Albern* (figure 4; annexe C).

Le capitaine est entré dans la timonerie du *C.T. Titan* de 6 à 8 secondes plus tard et a constaté que le *C.T. Titan* avait dévié à bâbord et allait aborder l'*Albern*. Le capitaine du *C.T. Titan* a tenté à plusieurs reprises de transférer la commande de propulsion au poste de la timonerie, mais sans succès. Environ 10 secondes<sup>6</sup> après que le capitaine eut quitté la passerelle haute (de 2 à 4 secondes après qu'il fut entré dans la timonerie), la proue du *C.T. Titan* a heurté la hanche tribord de l'*Albern*. L'*Albern* a chaviré, et ses 2 membres d'équipage ont été emprisonnés sous l'eau (annexe D). Le matelot de pont et le capitaine de l'*Albern* se sont échappés de la timonerie envahie par les eaux, le premier par la porte de la timonerie, le second par une vitre brisée de la timonerie; ils ont tous les 2 regagné la surface à la nage.

Lorsqu'il a heurté l'*Albern*, le *C.T. Titan* a dévié d'environ 90° à bâbord (cap 215 °V), puis s'est avancé sur la coque de l'*Albern* chaviré. Peu de temps après, le capitaine du *C.T. Titan* a récupéré la commande de propulsion et a fait marche arrière pour s'écarter de l'*Albern*. Le radiateur de cale<sup>7</sup> du *C.T. Titan* a été endommagé.

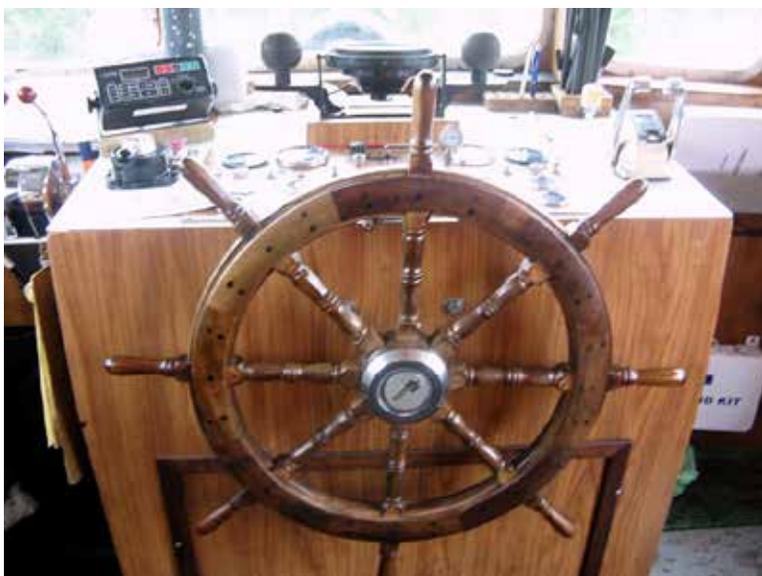
Figure 5. Poste de commande dans la timonerie du *C.T. Titan*

Le *C.T. Titan* compte 3 postes de commande de propulsion identiques. Ils sont situés dans la timonerie (figure 5), sur la passerelle haute et près du treuil de remorquage. Chaque poste comprend une roue de gouvernail et un bouton à-coup, et 2 manettes (figure 6) qui commandent individuellement le régime des moteurs principaux bâbord et tribord et le sens de rotation des arbres des hélices.

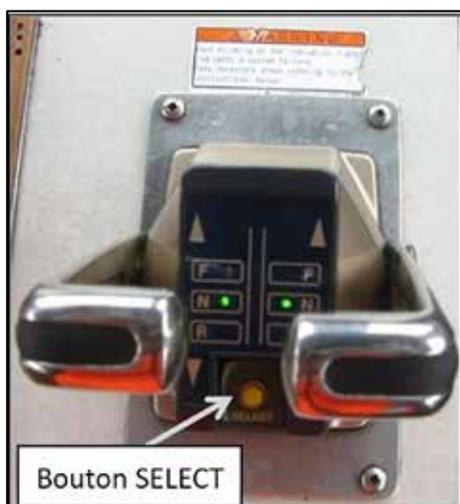
Figure 6. Manettes de la commande de propulsion du *C.T. Titan*

La propulsion du navire peut être commandée à partir d'un seul poste de commande à la fois<sup>15</sup>. Au poste auquel il transfère la commande, l'opérateur place les manettes de propulsion au neutre (0°) et enfonce momentanément le bouton SELECT jaune. Si les 2 indicateurs verts de neutre (N) s'allument de façon continue, cela signifie que le transfert de commande a réussi (figure 6).

position neutre, et enfonce le bouton SELECT. Si les 2 indicateurs verts de neutre (N) s'allument de façon continue, cela signifie que le transfert de commande a réussi (figure 6).

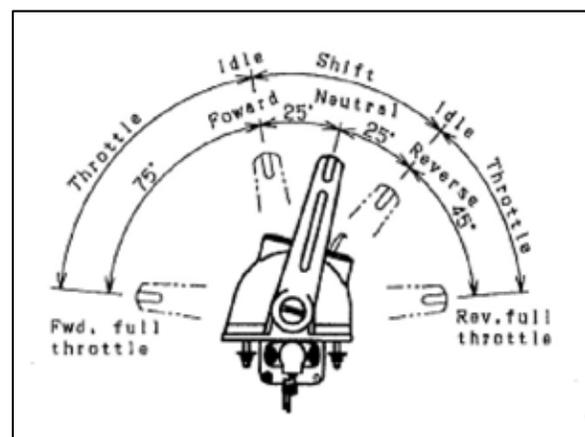
Figure 7. Vue latérale de la commande de propulsion (Source : manuel d'utilisation du système de commande électronique KE-4a)

Lorsque l'on place les manettes entre 0° et 25° en marche avant (*forward*) ou arrière (*reverse*), le navire est en régime neutre (*neutral*) au ralenti (*idle*) (figure 7). Des crans aux positions 0° et 25° donnent à l'opérateur une sensation tactile et l'aident à trouver facilement ces positions. Des voyants verts à côté de l'indicateur de neutre (N) sur la commande de propulsion s'allument lorsque l'on transfère la commande à un autre poste de commande de propulsion en laissant les manettes en position neutre (0°). Le déplacement des manettes de la commande active au-delà du cran de 25° en marche avant ou arrière embraye les moteurs à la position correspondante de la commande de vitesse (*throttle*), et le navire accélère en conséquence. Les voyants orange à côté des indicateurs de marche avant (F) et de marche arrière (R) de la commande de propulsion s'allument pour indiquer que le navire est en marche avant ou arrière, et se déplace dans un sens ou dans l'autre.

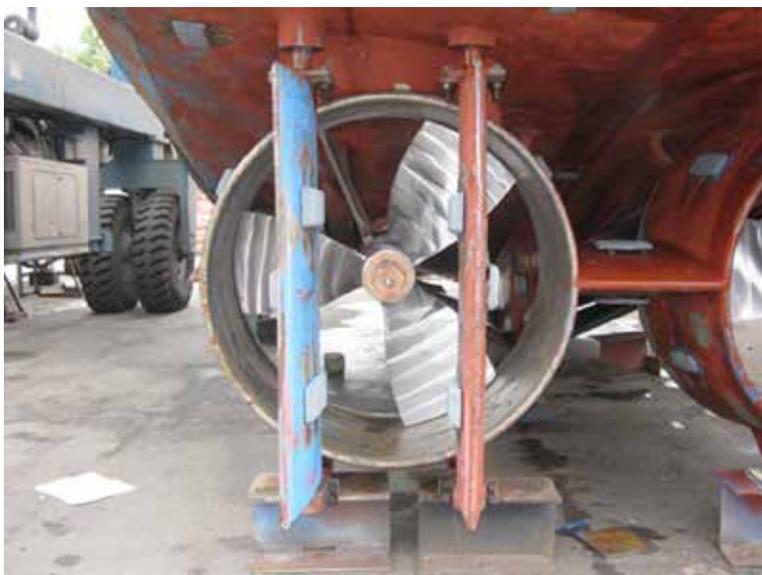
Figure 8. Alignement du gouvernail de bâbord du *C.T. Titan*

- Les gouvernails de bâbord et de tribord étaient intacts; le gouvernail de bâbord extérieur (bleu) et le gouvernail de tribord intérieur étaient désalignés vers bâbord. Ces désalignements ont été visuellement estimés à environ 3° (figure 8).
- Les indicateurs d'angle de barre aux postes de commande sur la passerelle haute et du treuil ne correspondaient pas à l'indicateur d'angle de la timonerie. L'indicateur d'angle de barre sur la passerelle haute affichait un écart de 1,5° à 2°, et celui au poste de commande du treuil affichait un écart d'environ 0,5°.

Dans l'événement à l'étude, la date d'inspection quadriennale du navire était échue depuis 3 mois, mais ni TC, ni l'entreprise n'était au courant que le *C.T. Titan* était en activité avec un certificat non valide. Une inspection quadriennale aurait permis à TC d'inspecter la partie submergée de la coque du navire et de relever ses gouvernails désalignés.

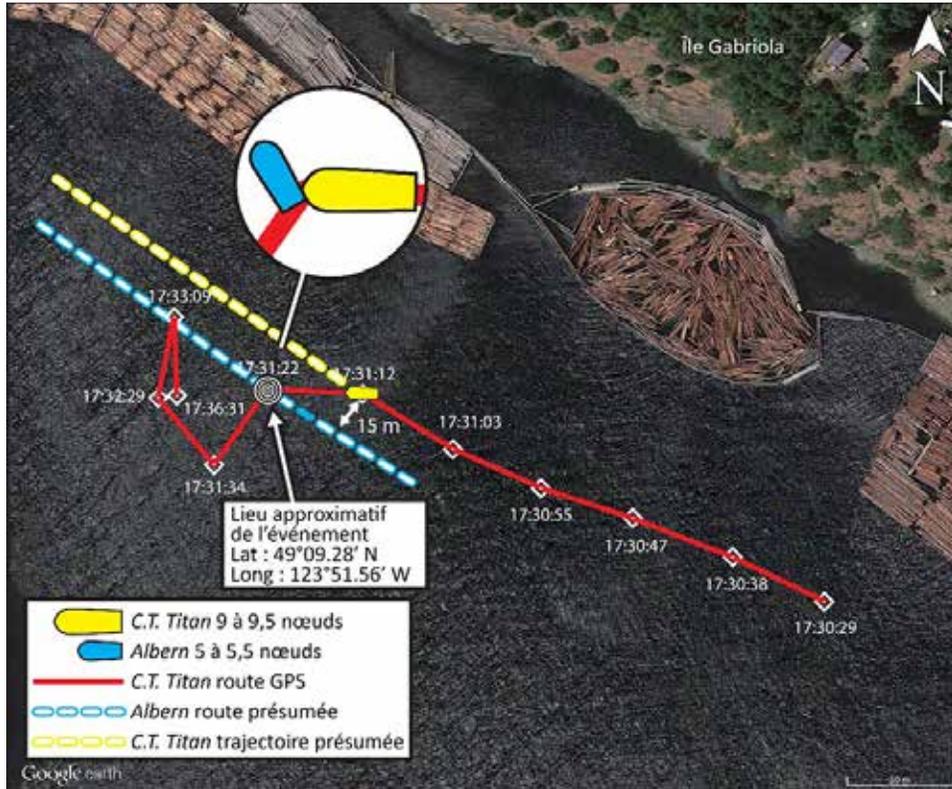
Annexe C – Données sur la route du C.T. Titan

Heure	Position	Étape	Cap	Distance franchie	Temps écoulé	Vitesse
17 h 30 min 29 s	49°09.2356' N, 123°51.3568' W	17 h 30 min 29 s à 17 h 30 min 38 s	296°	47,3 m	9 secondes	5,26 m/s 10,22 nœuds
17 h 30 min 38 s	49°09.2468' N, 123°51.3918' W	17 h 30 min 38 s à 17 h 30 min 47 s	291°	49,6 m	9 secondes	5,51 m/s 10,71 nœuds
17 h 30 min 47 s	49°09.2566' N, 123°51.4301' W	17 h 30 min 47 s à 17 h 30 min 55 s	288°	44,5 m	8 secondes	5,56 m/s 10,88 nœuds
17 h 30 min 55 s	49°09.2643' N, 123°51.4648' W	17 h 30 min 55 s à 17 h 31 min 3 s	294°	44,5 m	8 secondes	5,56 m/s 10,81 nœuds
17 h 31 min 3 s	49°09.2643' N, 123°51.4982' W	17 h 31 min 3 s à 17 h 31 min 12 s	301°	49,2 m	9 secondes	5,47 m/s 10,62 nœuds
17 h 31 min 12 s	49°09.2882' N, 123°51.5326' W	17 h 31 min 12 s à 17 h 31 min 22 s	273°	44,4 m	9 secondes	4,94 m/s 9,60 nœuds

Heure	Position	Étape	Cap	Distance franchie	Temps écoulé	Vitesse
17 h 31 min 22 s	49°09.2895' N, 123°51.5691' W	17 h 31 min 22 s à 17 h 31 min 34 s	215°	49,6 m	12 secondes	4,13 m/s 8,03 nœuds
17 h 31 min 34 s	49°09.2705' N, 123°51.5897' W	17 h 31 min 34 s à 17 h 32 min 29 s	320°	40,4 m	55 secondes	0,73 m/s 1,419 nœuds
