# Rapport d'enquête sur la sécurité du transport maritime M17P0406

## COLLISION

Drague *FRPD 309*  
Fleuve Fraser (Colombie-Britannique)  
5 décembre 2017

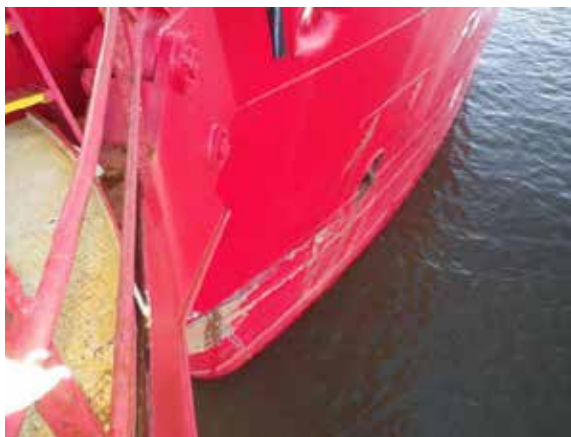
Du fait de l'abordage, le *FRPD 309* a subi des avaries au bordé extérieur (figure 2) et au coqueron avant, devant la cloison d'abordage (figure 3). En outre, l'ancre de bâbord a été délogée de son poste et s'est trouvée coincée dans la coque de l'*Evco 60*. Le chaland *Evco 60* a subi des avaries structurales du fait de l'impact de l'abordage (figure 4).

Figure 2. Avaries à la coque du *FRPD 309*

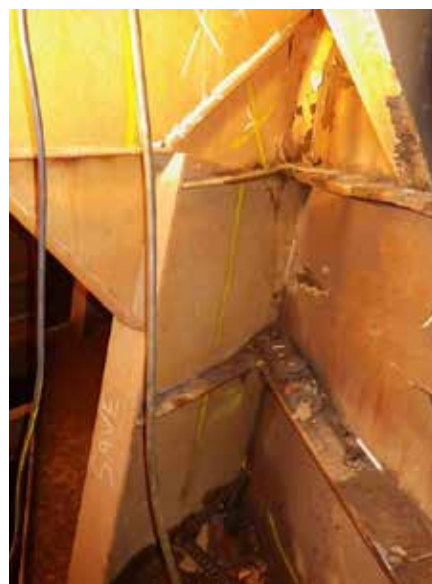
Figure 3. Avaries au coqueron avant

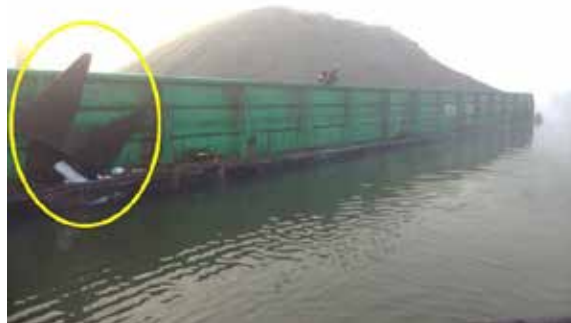
Figure 4. Ancre de bâbord du *FRPD 309* (indiquée avec un cercle jaune) coincée dans la coque du chaland *Evco 60*
