## **RAPPORT D'ENQUÊTE SUR LA SÉCURITÉ DU TRANSPORT MARITIME M18C0240**

### **BLESSURE GRAVE À UN MEMBRE DE L'ÉQUIPAGE**

Navire à passagers *Amadea*

9 septembre 2018

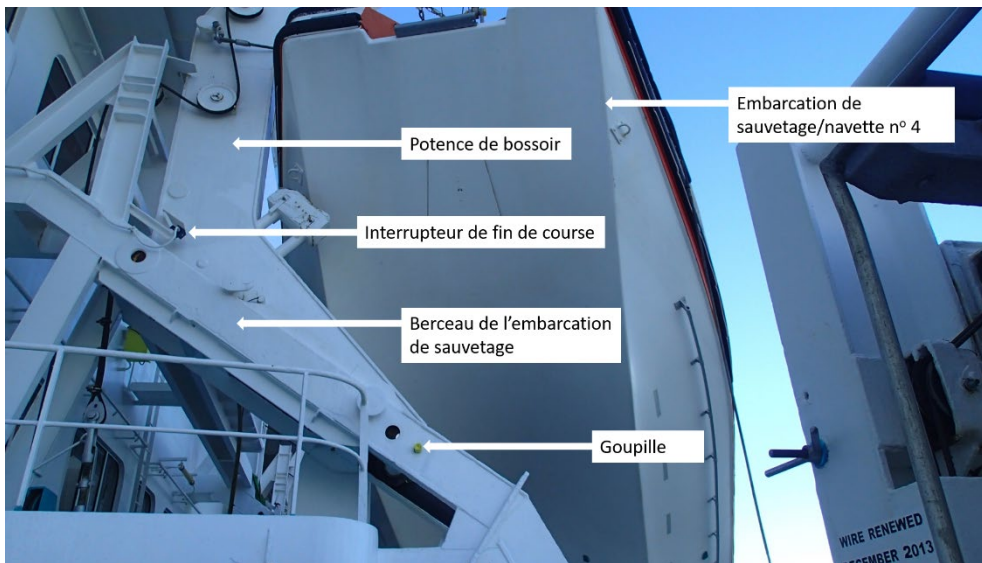
Figure 2. Embarcation de sauvetage ou navette n° 4 montrée dans sa position d'arrimage avec les goupilles installées (Source : BST)

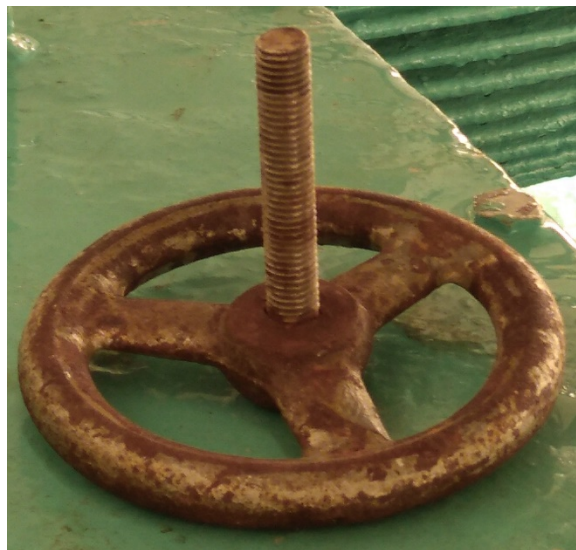
Le frein électromagnétique est manuellement desserré au moyen d'un outil constitué d'un volant de petit rayon fixé à une tige filetée (figure 3). L'outil de desserrage du frein se visse dans le boîtier du frein à l'extrémité libre du moteur du treuil, compressant partiellement le ressort du frein électromagnétique. Le manuel d'instruction du treuil avertit que l'outil de desserrage du frein est le seul outil qui devrait être utilisé, que l'outil doit être vissé à la main seulement et qu'utiliser une [traduction] « force extrême<sup>13</sup> » pourrait endommager les composants internes du frein électromagnétique.

Figure 3. Outil de desserrage du frein pour le frein électromagnétique du moteur du treuil (Source : BST)

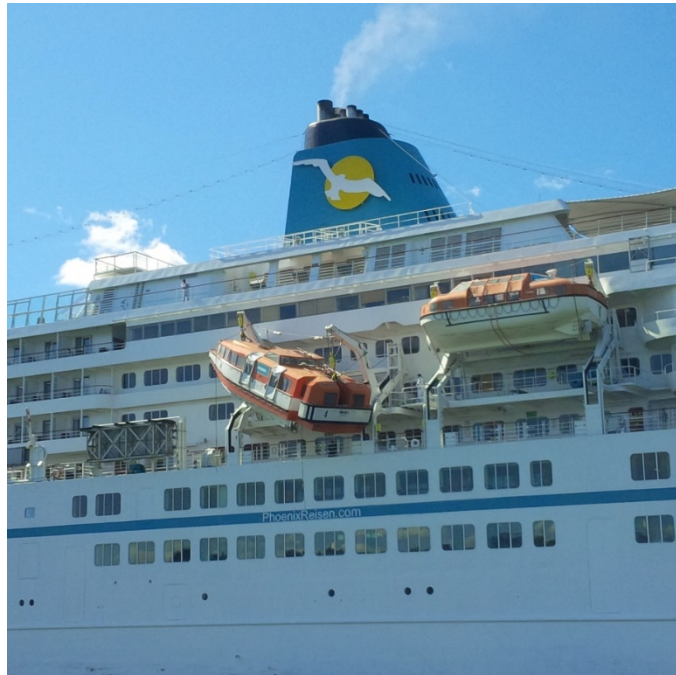
Environ 1 minute plus tard, le matelot non qualifié de relève et le matelot qualifié ont perdu prise sur la manivelle. La manivelle a donné un contrecoup et s'est mise à tourner librement dans le sens contraire des aiguilles d'une montre, frappant le matelot non qualifié de relève sur la tête et lui faisant perdre connaissance. La potence arrière du bossoir s'est abaissée de manière incontrôlée et la poupe de l'embarcation de sauvetage s'est abaissée avec elle. L'ensemble a fini par s'immobiliser de lui-même (figure 10).

Figure 10. Embarcation de sauvetage n° 4 après l'abaissement non contrôlé de la potence arrière du bossoir (Source : BST)

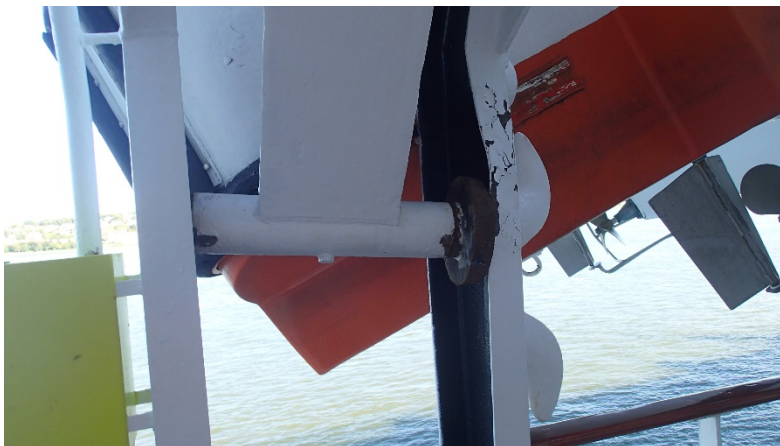
Par suite de l'abaissement non contrôlé de la potence du bossoir arrière de l'embarcation de sauvetage n° 4, un des rails à galets de la potence a été tordu près de la rambarde sur le côté du navire (figure 11).

Figure 11. Dommages causés au rail à galets arrière du bossoir de l'embarcation de sauvetage n° 4 (Source : BST)
