RAPPORT D'ENQUÊTE SUR LA SÉCURITÉ DU TRANSPORT MARITIME M18P0014

INCENDIE DANS LA SALLE DES MACHINES

Porte-conteneurs *MOL Prestige*

31 janvier 2018

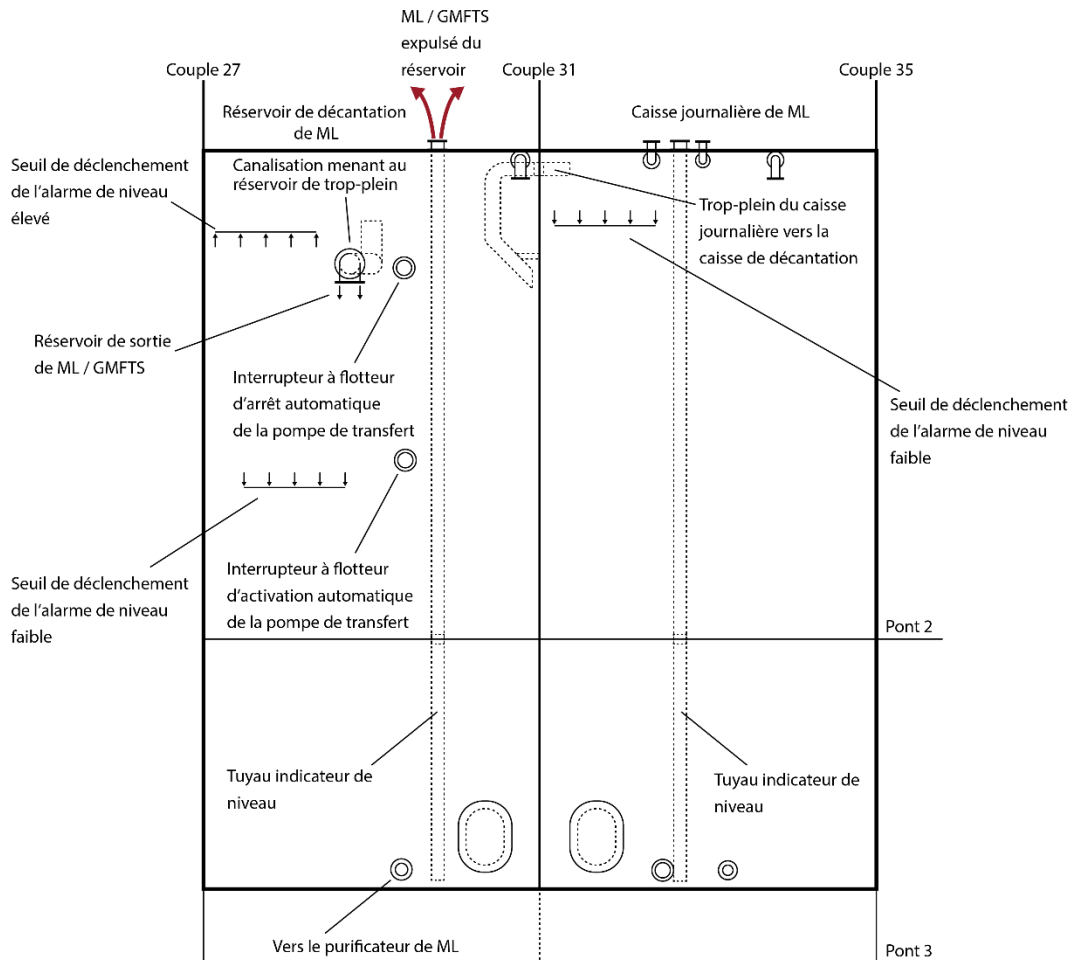
Figure 13. Vue transversale du réservoir de décantation et de la caisse journalière (Source : BST, selon les schémas des caisses)

Lors de l'événement, la température du ML dans la caisse de décantation atteignait 120 °C. Après l'événement, le BST a examiné les registres d'alarme allant du 15 janvier jusqu'au jour de l'événement et constaté que l'alarme de température élevée de la caisse de décantation s'était déclenchée le 26 janvier, sur le panneau d'alarme de la salle des machines. Le BST n'a pas pu déterminer si la température de la caisse de décantation de ML avait été vérifiée ou si d'autres mesures avaient été prises en raison de l'alarme.

Dans le présent événement, environ 20 m³ de mélange d'eau mazouteuse d'une température allant de 7 à 30 °C ont été transférés de la soute à combustible 7S à la caisse de décantation, dont la température atteignait 120 °C. Ces conditions sont propices au débordement par moussage.

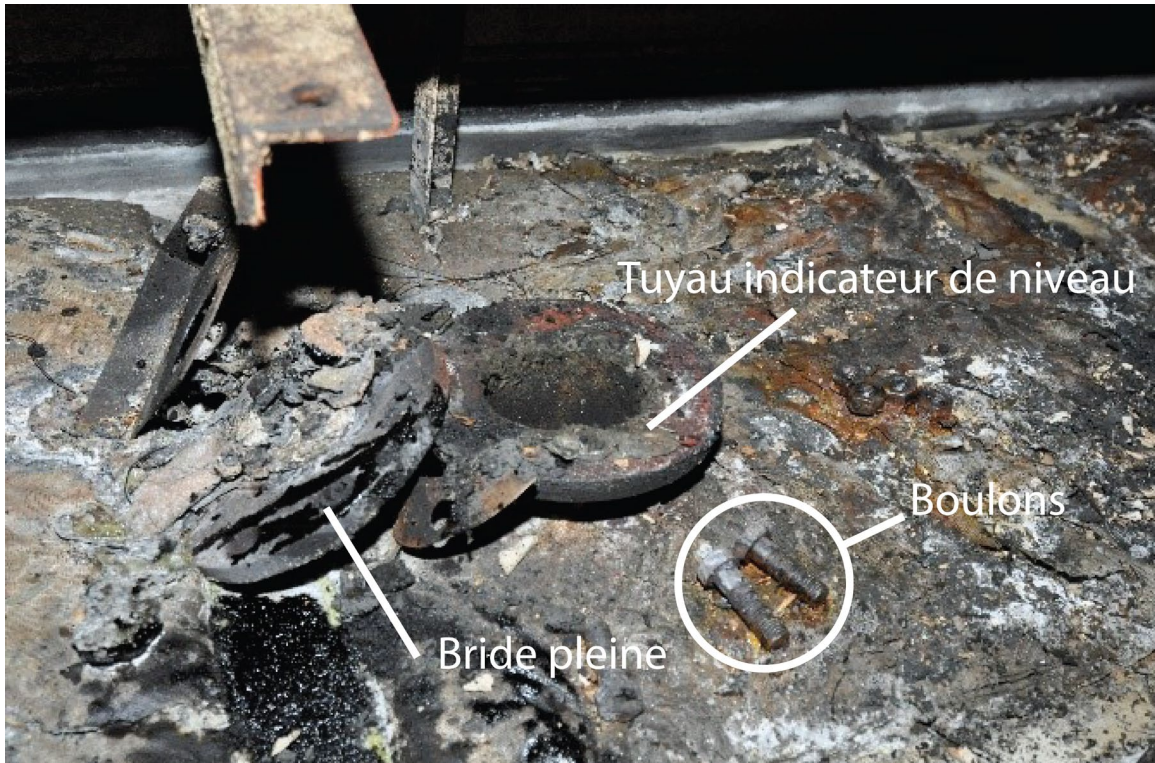
Figure 15. L'ouverture du tuyau indicateur de niveau, ainsi que la bride pleine, des écrous et des boulons, sur le dessus de la caisse de décantation, après l'incendie (Source : BST)

Des images de TVCF montrent que du mazout a initialement été expulsé de la caisse de décantation, à travers le tuyau indicateur de niveau, lequel était ouvert, puis que le carburant a coulé sur les ponts 3 et 4 et sur le séparateur d'eaux mazouteuses du pont

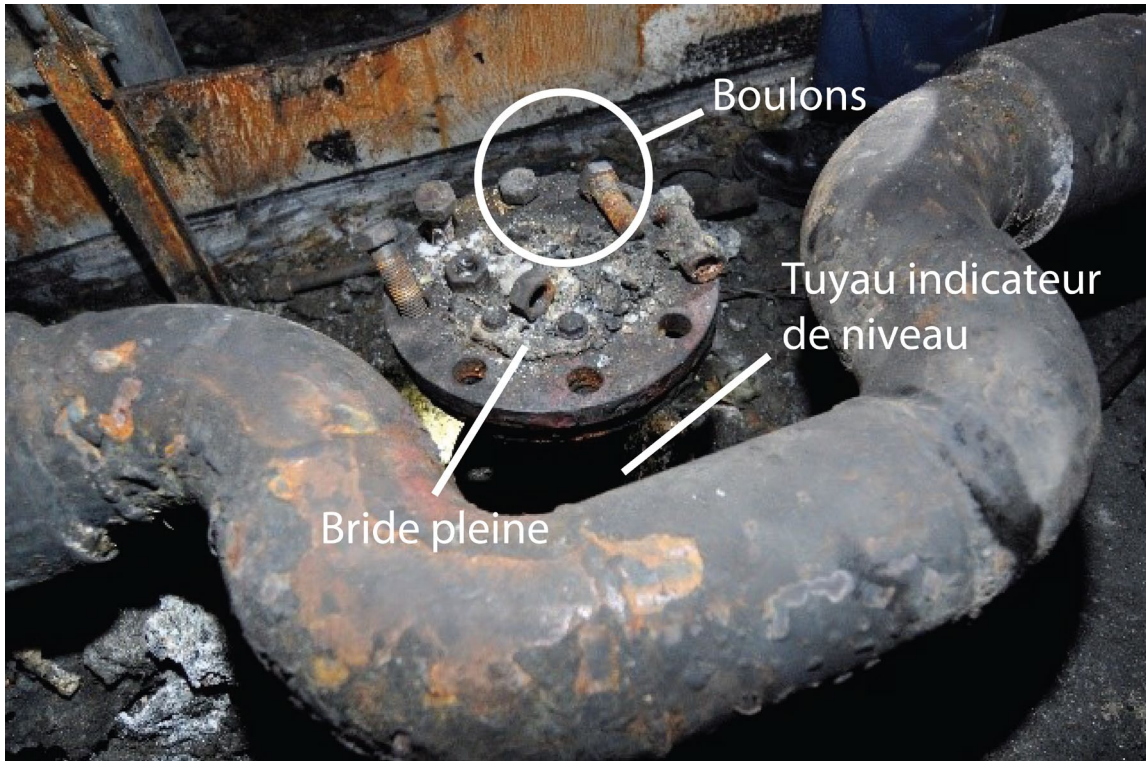
Figure 16. Bride pleine fixée avec 1 boulon au tuyau indicateur de niveau de la caisse journalière de mazout lourd (Source : BST)

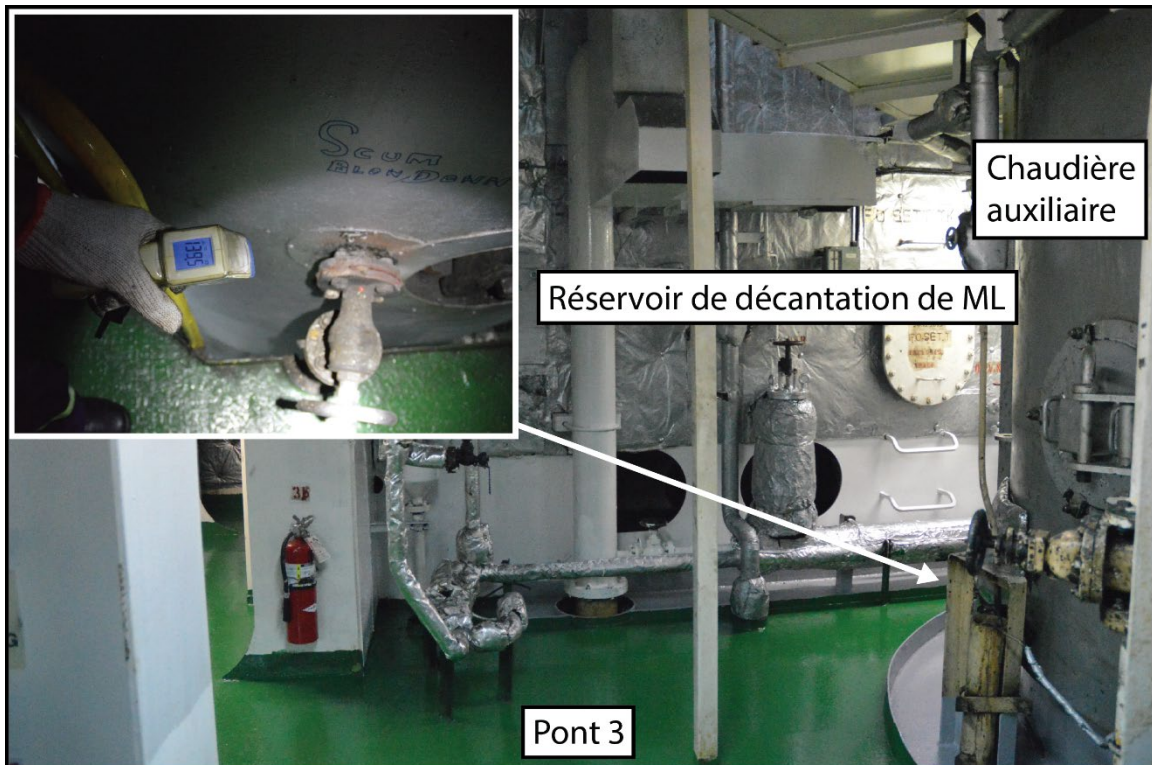
Figure 18. Vanne d'extraction de la chaudière auxiliaire du pont 3. L'image en médaillon est un gros plan de la vanne et d'un détecteur de chaleur, indiquant une température de 139,5 °C. (Source de l'image principale et de l'image en médaillon : BST)

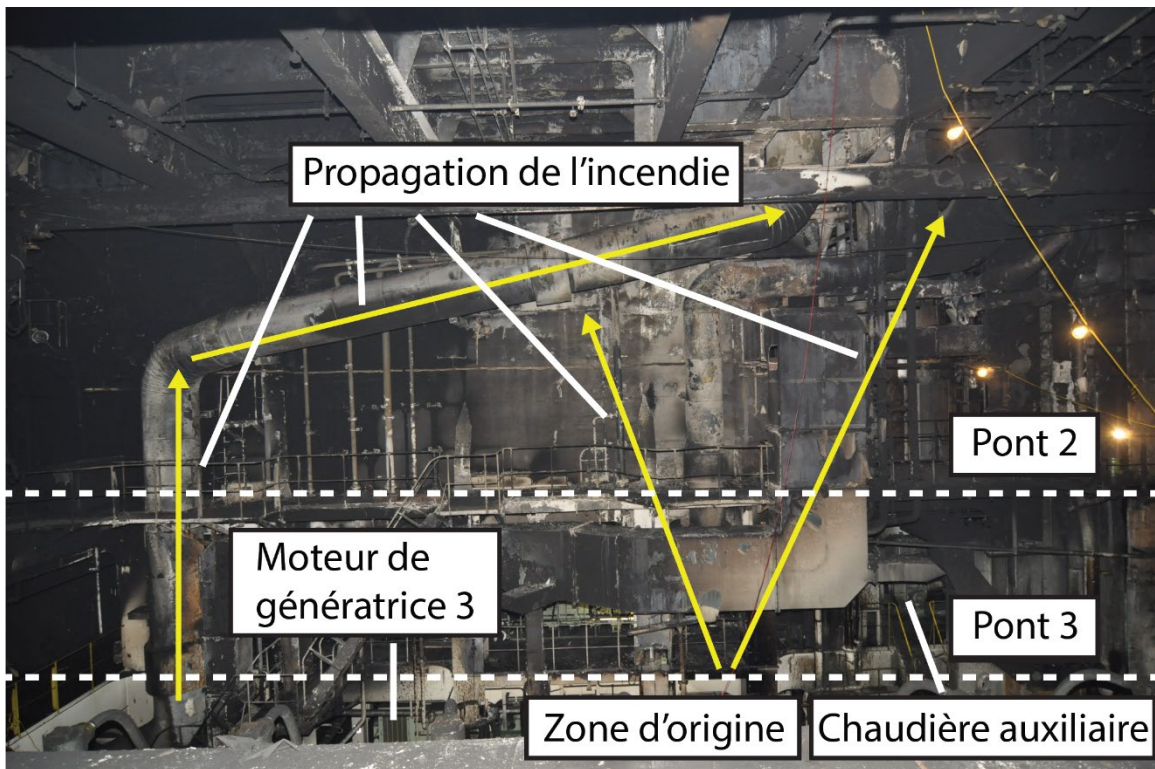
Figure 19. Analyse menée par le Service d'incendie de Kirkland de la propagation de l'incendie (Source : Service d'incendie de Kirkland, avec annotations du BST)

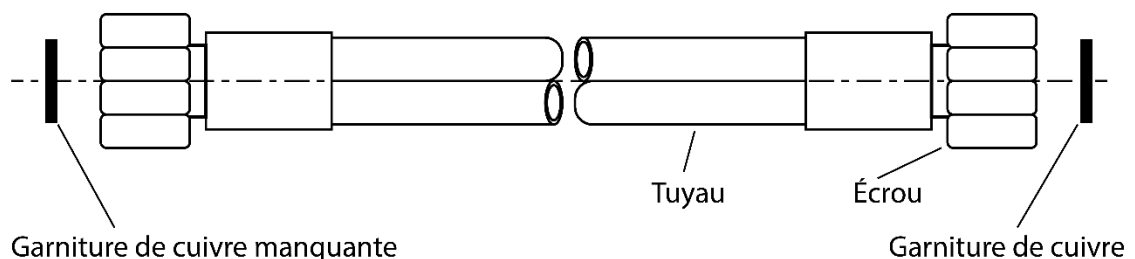
- Un raccord de la canalisation allant de l'unité de retardement aux canalisations d'actionnement des bouteilles de la salle des machines était mal fixé à la hauteur de l'unité de retardement et fuyait considérablement, dans la salle de CO₂.
- La fuite a fait en sorte qu'au moins 70 des bouteilles les plus éloignées de l'unité de retardement ont manqué de pression d'actionnement et n'ont pas déchargé leur CO₂.
- Deux des clapets antiretours de la canalisation d'actionnement fuyaient dans la salle de CO₂.
- Les tuyaux de cuivre allant des armoires de décharge à distance du poste d'incendie jusqu'à la salle de CO₂, en passant par la salle des machines, étaient endommagés.
- Un certain nombre de garnitures d'étanchéité de cuivre manquaient dans les tuyaux de bouteille de CO₂, dont du gaz fuyait dans la salle de CO₂ (figure 24).

Figure 24. Tuyau de bouteille de CO₂ (Source : Manuel du fabricant d'équipement d'origine, avec annotations du BST)

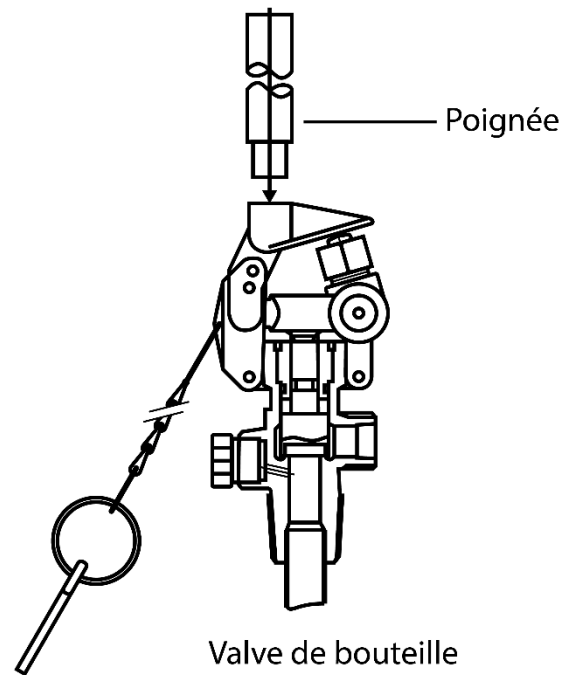
- La vanne d'arrêt du compartiment du moteur principal fuyait.
- L'équipage a ouvert manuellement 84 bouteilles (figure 25), dont certaines présentant des marques indiquant qu'elles étaient destinées aux cales à marchandises.
- Au total, 258 bouteilles ont été utilisées pour combattre l'incendie.

Figure 25. Valve de bouteille de CO₂ (Source : Manuel du fabricant d'équipement d'origine, avec annotations du BST)

L'entrepreneur a conseillé à BSM China de remettre à neuf la vanne d'arrêt principale de la salle des machines et de nettoyer toutes les buses. Après l'incendie, 218 bouteilles ont été soumises à un essai hydrostatique, et 258 ont été remplies.
