Rapport d'enquête sur la sécurité du transport maritime M19A0090

CHAVIREMENT ET PERTE DE VIE

Bateau de pêche non immatriculé
Pointe Mackenna (Nouvelle-Écosse)
Le 8 avril 2019

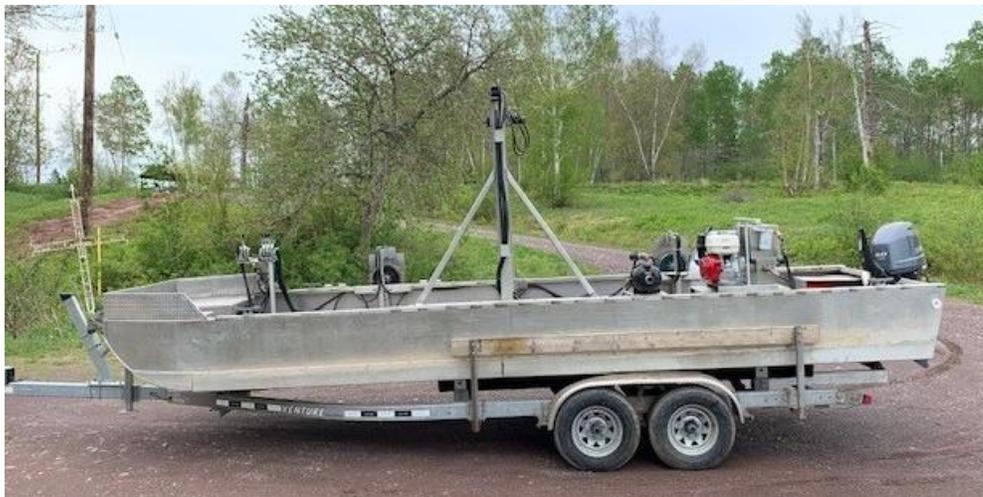
Figure 2. Le bateau de pêche (Source : nation Paqtnkek Mi'kmaw)

Le bateau n'a pas été construit en suivant des normes³; il a été construit sans plan de formes ni dessin technique, sa stabilité n'avait pas été évaluée et ses limites de stabilité étaient inconnues⁴. L'acte de vente de 2018 comportait une clause de non-responsabilité indiquant qu'il incombait à l'acheteur de comprendre les limites de la conception personnalisée du bateau.

Il n'y avait pas de sabords de décharge sur le pont principal, mais le pont principal était muni d'un bouchon pour l'orifice d'évacuation. Le bateau était muni d'une pompe de cale automatique pour le pont principal et d'un petit moteur à essence entraînant un groupe moteur hydraulique, qui alimentait une grue pour les casiers à huîtres et un boyau d'arrosage de pont. Le bateau était également muni d'un moteur hors-bord de 60 hp et pouvait atteindre des vitesses d'environ 25 nœuds (figure 2).

- TC a tenu des séances de sensibilisation auprès des collectivités locales des Premières nations sur les activités d'aquaculture.
- Le représentant autorisé a pris des dispositions pour évaluer la stabilité du bateau.
