RAPPORT D'ENQUÊTE SUR LA SÉCURITÉ DU TRANSPORT MARITIME M20A0434

NAUFRAGE AVEC PERTE DE VIE

Navire de pêche *Chief William Saulis*

15 décembre 2020

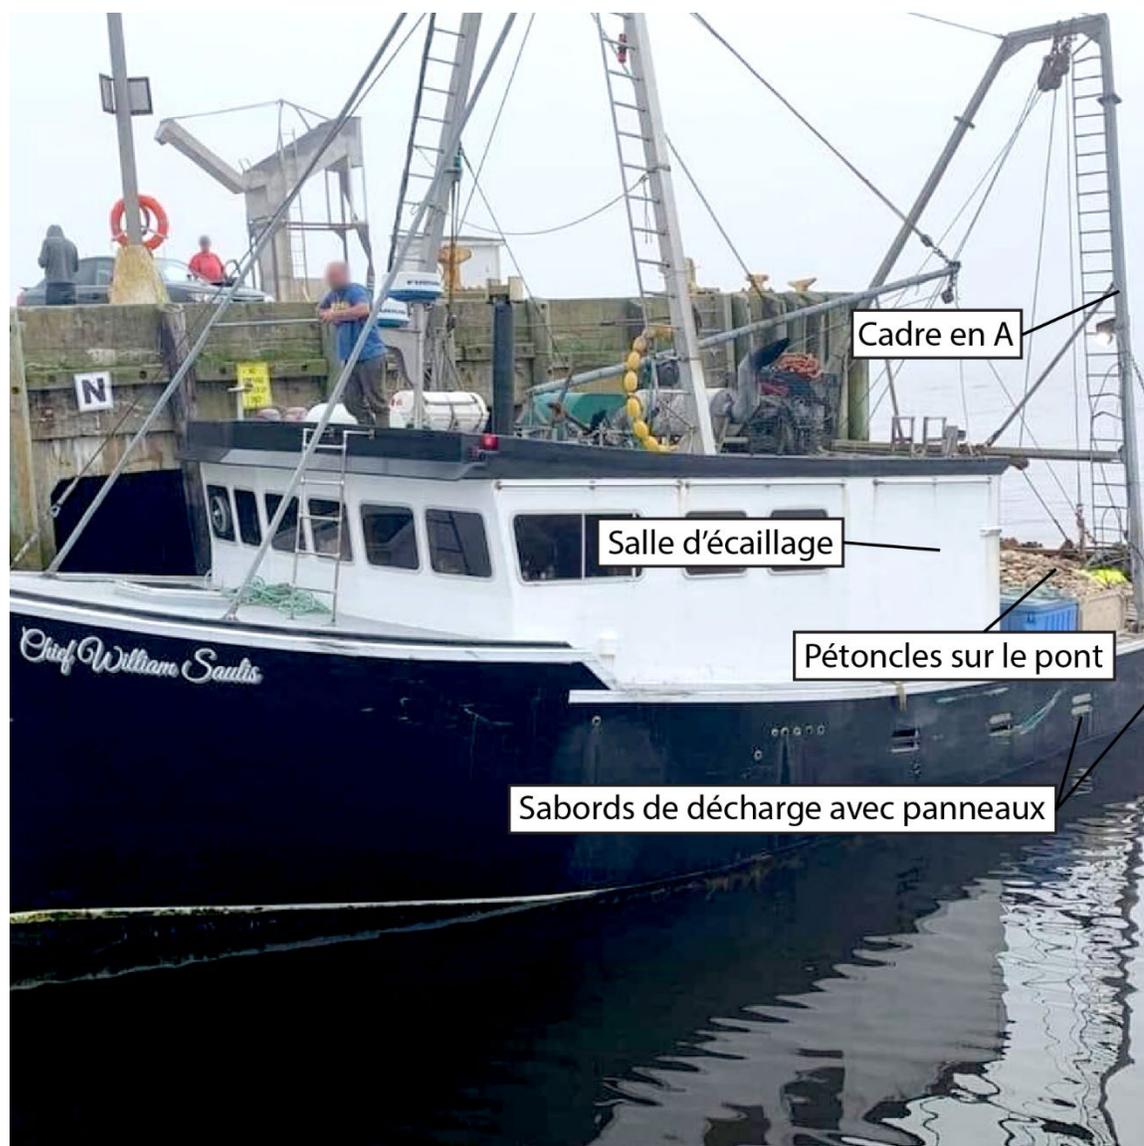
Figure 1 : Le navire de pêche *Chief William Saulis*, montrant le cadre en A de la drague à pétoncles, les sabords de décharge et leurs panneaux, ainsi qu'une salle d'écaillage (Source : Tierce partie, avec annotations du BST)

- Compte tenu de l'utilisation habituelle des panneaux de sabords de décharge, au moins 4 des 5 sabords de décharge de chaque côté étaient probablement couverts au moment de l'événement. Étant donné que le navire faisait route dans des conditions où les vagues étaient plus grandes que son franc-bord et donc susceptibles de déferler par-dessus le pavois, l'eau a sans doute commencé à s'accumuler. L'eau sur le pont ajoute à la charge, mais ce qui est encore plus important, c'est qu'elle se déplace avec le mouvement du navire et amplifie le déplacement des prises, créant ainsi un effet de carène liquide considérable. Le TP 10038⁵³, que le responsable de la sécurité a joint au manuel sur la santé, la sécurité et l'environnement (SSE), fait état des dangers liés à l'accumulation d'eau sur le pont et de l'importance des sabords de décharge. Cependant, les sabords de décharge n'étaient pas compris dans la liste de vérification pour l'inspection des navires de YSP.

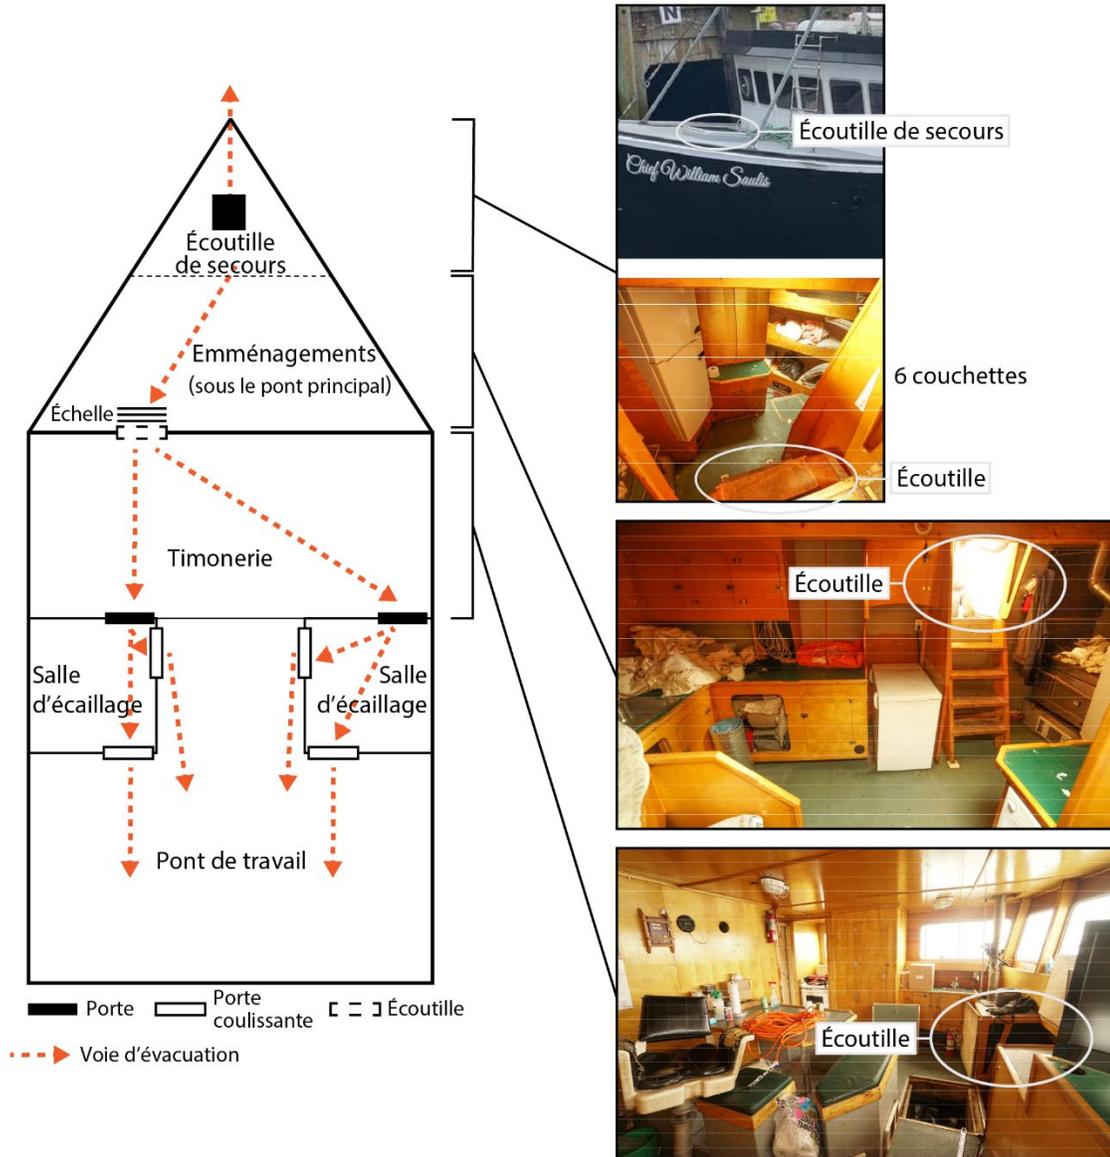
Figure 2. Schéma du navire et photos en médaillon illustrant la principale voie d'évacuation d'urgence entre les emménagements et le pont, qui nécessitait de traverser la timonerie et une salle d'écaillage. Pour aller de la timonerie au pont, il fallait passer par une salle d'écaillage. (Source du schéma : BST, d'après le rapport d'enquête de Jameson Theriault Marine Surveys. Source de la photo en médaillon de l'écoutille de secours : Tierce partie, avec annotations du BST. Source des autres photos en médaillon : Jameson Theriault Marine Surveys, avec annotations du BST).

Lorsque l'urgence s'est produite, les membres d'équipage qui se trouvaient dans les emménagements ont probablement dû se remettre de tout mouvement soudain et important du navire et se diriger vers une voie d'évacuation. Pour sortir des emménagements, il fallait passer par l'écotille de secours ou par la timonerie. Toutefois, l'écotille de secours ne figurait pas sur la liste de vérification relative à la familiarisation de l'équipage ni dans la procédure d'abandon du navire. De plus, l'équipage a sans doute dû faire face à des obstacles non arrimés ou mal arrimés et aux éventuelles blessures qui ont pu en résulter.

Les membres de l'équipage tentaient de s'échapper dans l'obscurité et très probablement alors que le navire se trouvait dans un angle inhabituel, ce qui aurait rendu les voies d'évacuation plus difficiles d'accès. Il aurait fallu que les membres de l'équipage atteignent le pont avant que l'eau commence à pénétrer dans la timonerie et les emménagements, ou qu'ils sortent à la nage lorsque le taux d'infiltration d'eau eut ralenti. Il aurait été très difficile de sortir à la nage, compte tenu de la température de l'eau et de la difficulté à s'orienter dans les emménagements inondés. L'eau était froide (9,2 °C), ce qui aurait causé un choc hypothermique initial, une incapacité provoquée par le froid et une réaction de stress, réduisant ainsi leur capacité de réagir à la situation d'urgence. Le membre d'équipage dont le corps a été repêché ne portait pas d'équipement de sauvetage, et il est peu probable que l'un des membres d'équipage ait été en mesure de récupérer et d'enfiler l'équipement de sauvetage.

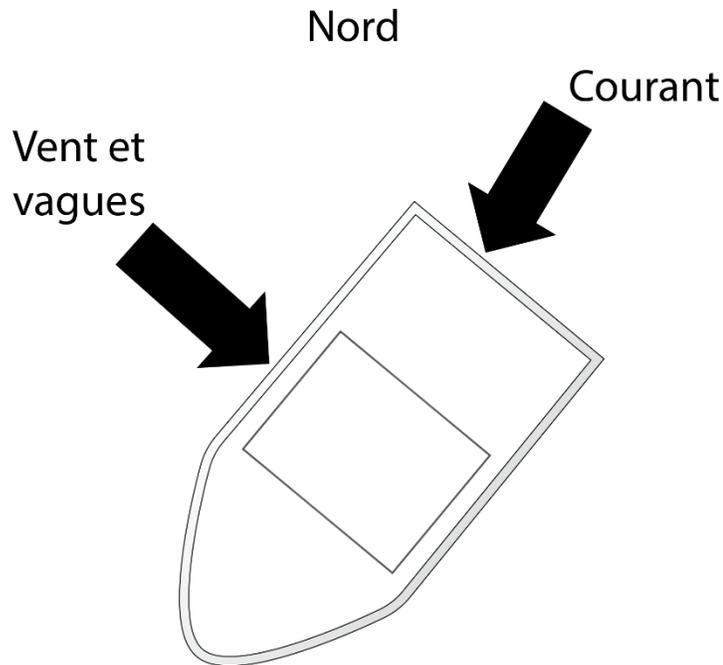
Figure 4 : Schéma illustrant l'effet du vent, des vagues et du courant sur le *Chief William Saulis* naviguant sur une mer de travers
(Source : BST)

- Les conditions environnementales ont augmenté le risque de perte de stabilité. Les vagues mesuraient plus de 2 m de haut alors que le courant et le vent venaient respectivement du 212° magnétique et du 305° magnétique, créant ainsi une mer de travers qui augmentait considérablement les mouvements de roulis et le risque de chavirement.
- Les conditions météorologiques étaient trop mauvaises pour permettre l'écaillage sur le trajet du retour de sorte que le *Chief William Saulis* transportait environ 4500 kg de pétoncles, soit près de 3 fois le poids des prises à déclarer, en raison du poids supplémentaire des coquilles de pétoncles. De plus, les pétoncles non écaillés étaient normalement entreposés en amas sur le pont, entourés de bacs et de paniers, sans être arrimés. Entreposés de cette façon, les pétoncles pouvaient bloquer tout sabord

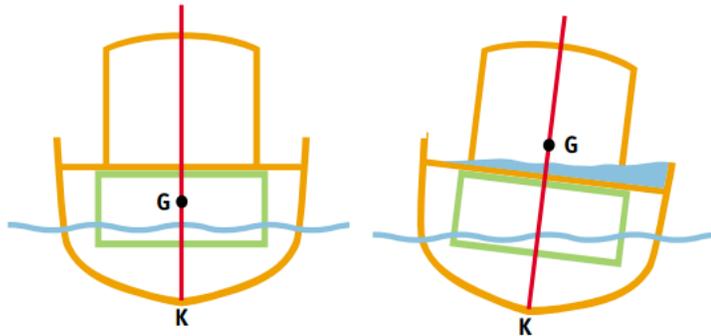
Figure 5. Schéma illustrant l'effet de carène liquide sur un navire. Lorsque de l'eau ou d'autres matières, comme les pétoncles sur le pont, peuvent se déplacer avec le mouvement du navire, le centre de gravité (G) du navire change, ce qui a une incidence sur sa stabilité (Source : Fish Safe BC, Fishing Vessel Stability: Make It Your Business: The Stability Handbook, Effect of Free Surface on Deck, p. 34)
