Rapport d'enquête sur accident maritime

Le B.P. «NORTHERN OSPREY» a coulé à la position approximative de 60°23'N par 60°54'W au large de la côte nord du Labrador après avoir été endommagé par la glace le 27 juin 1990

Rapport numéro M90M4020

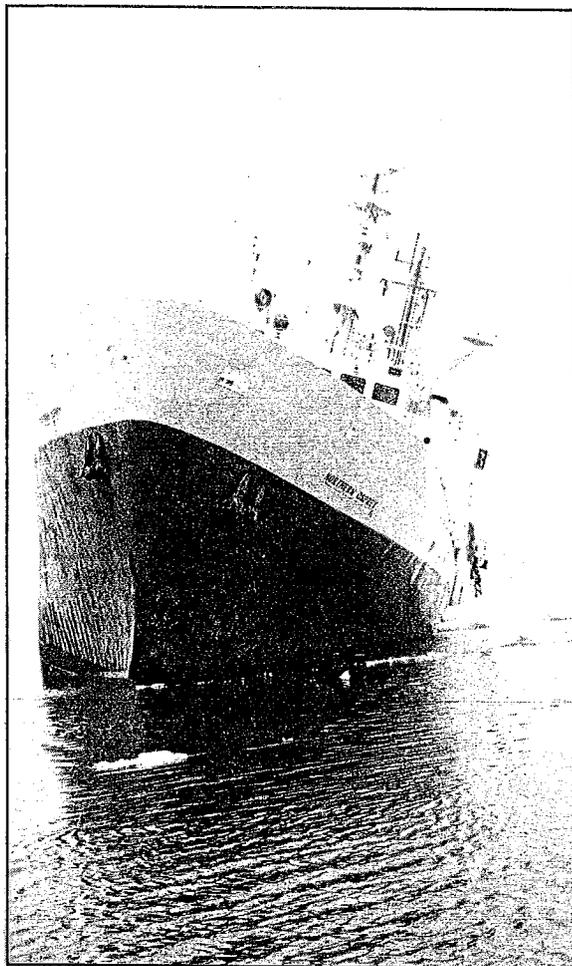
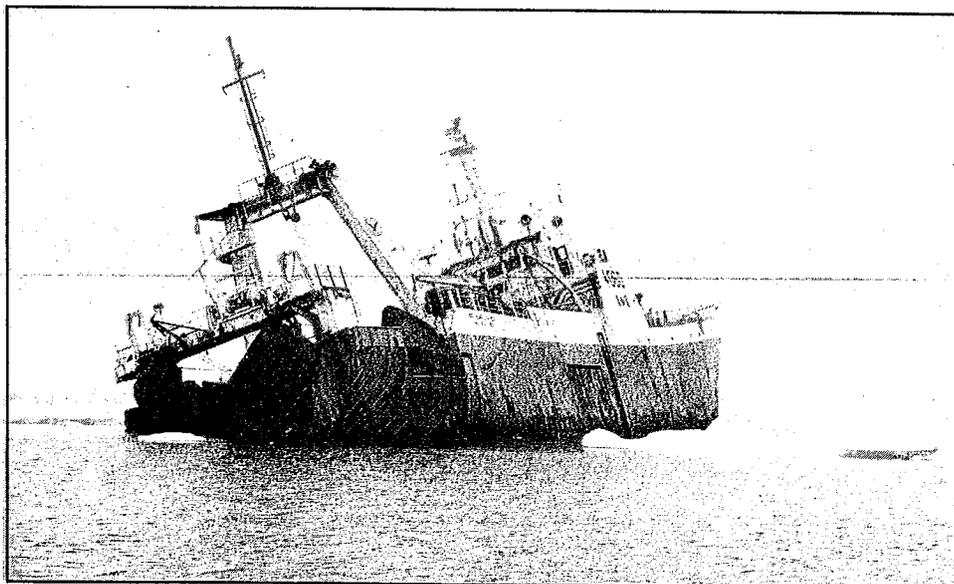
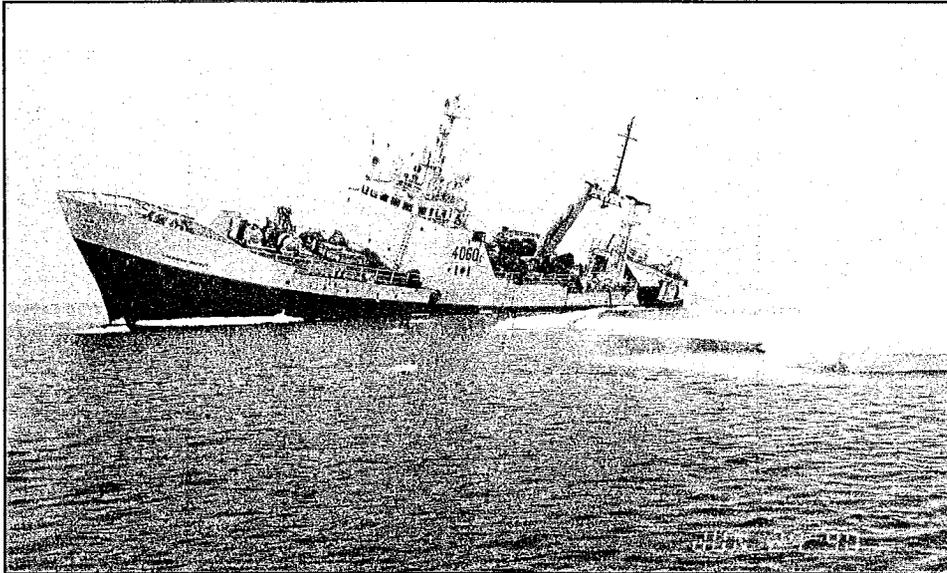
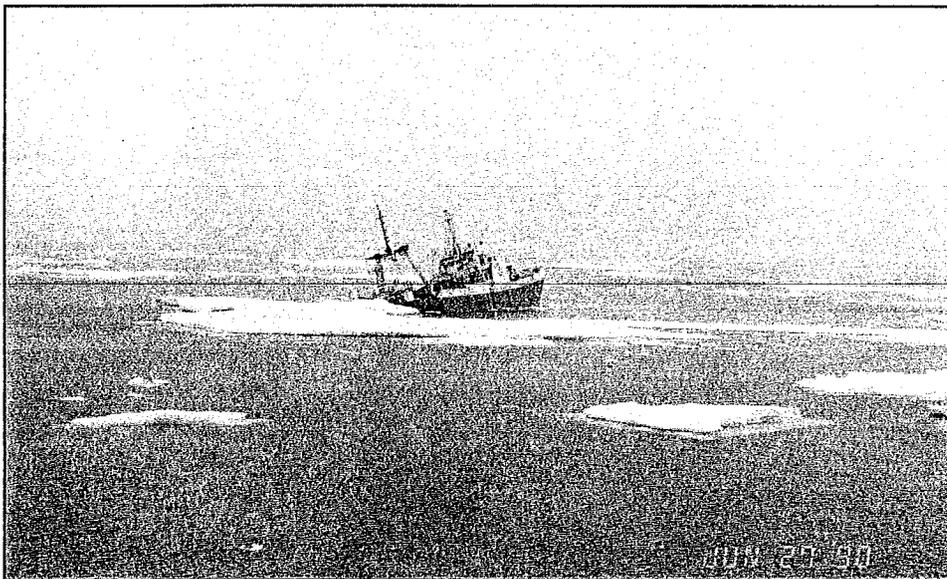
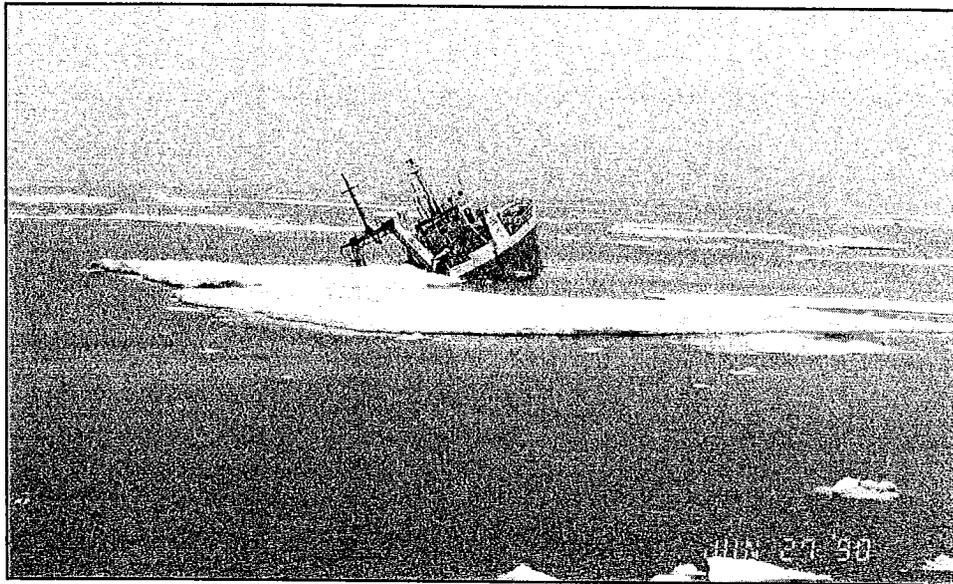
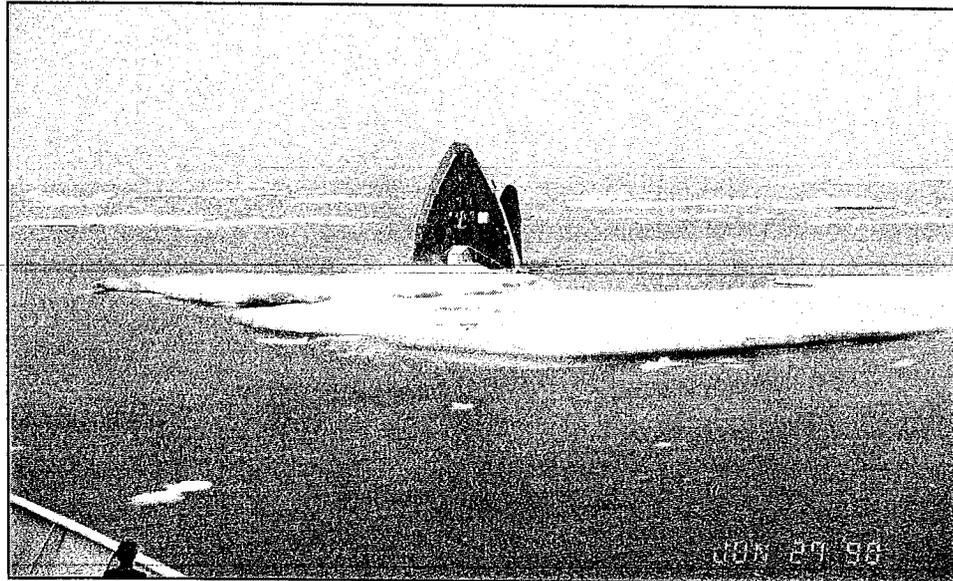
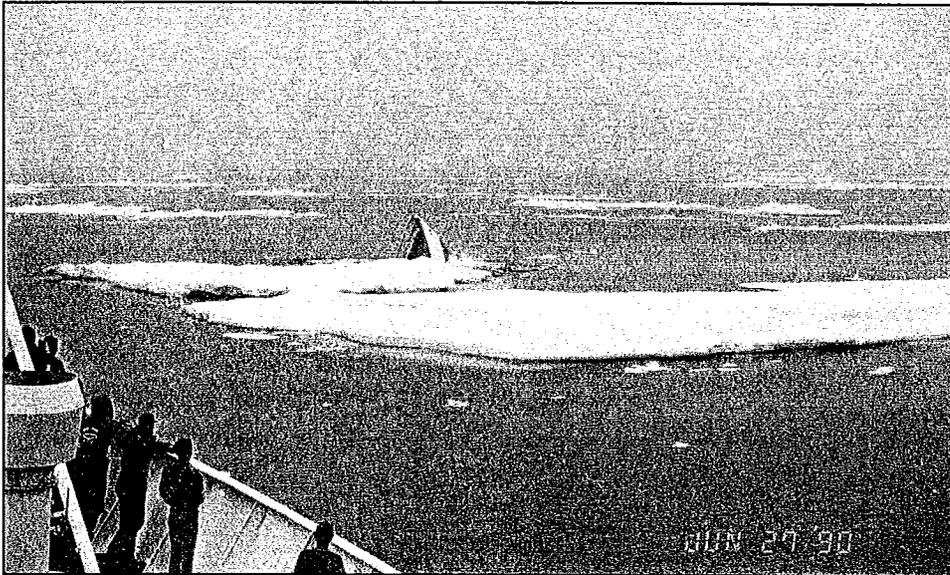
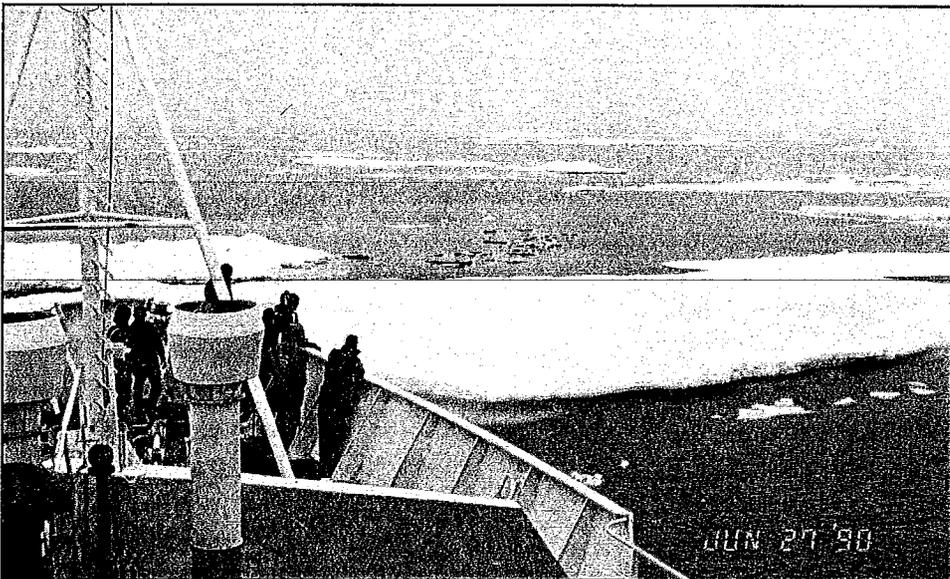
NAUFRAGE DU
«NORTHERN OSPREY»

Vers 10 h 15, dans un épais brouillard alors que la couverture de glace était de 10 à 20 %, le capitaine a ordonné l'abandon du «NORTHERN OSPREY» et les occupants, vêtus de leur combinaison d'immersion, sont montés à bord des radeaux de sauvetage et du dinghy sans incident. Vers 11 h 15, tous les naufragés ont été recueillis par le «THOR TRAWL» et ont vu par la suite leur propre navire couler, l'arrière en premier, vers 12 h, par 60°23,1'N et 60°54'W.

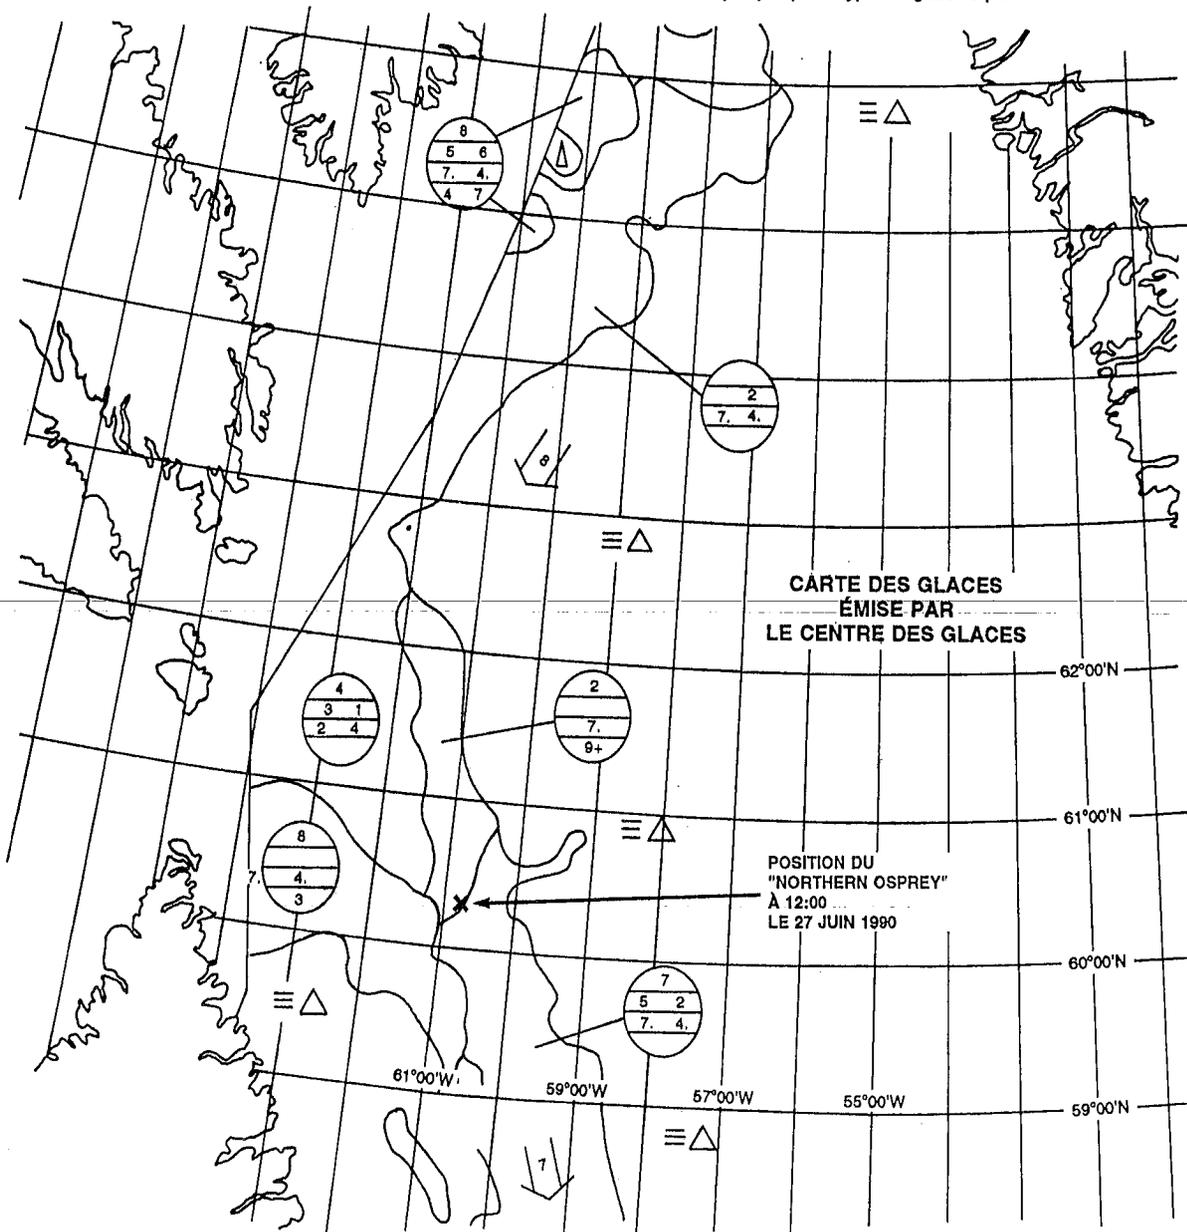
Annexe B - Carte des glaces

Les conditions de glace dans lesquelles le «NORTHERN OSPREY» évoluait avant le naufrage correspondaient aux prévisions : les deux-dixièmes de la surface de la mer environ étaient couverts de vieilles glaces flottantes et il y avait de fortes concentrations de bandes de glace de plusieurs années. Le capitaine a signalé des plaques de glace émergeant de un mètre au-dessus de la surface et on a signalé dans les environs des épaisseurs de glace dépassant les 140 cm (55 pouces). Les estimations faites par le capitaine de la hauteur émergée de la glace indiquent que celle-ci pouvait s'étendre jusqu'à une profondeur de neuf mètres sous la surface.
