Rapport d'enquête sur accident maritime

Abordage

des traversiers canadiens
«QUEEN OF SAANICH» et
«ROYAL VANCOUVER»
entrée nord d'Active Pass
(Colombie-Britannique)
6 février 1992

Rapport numéro M92W1012

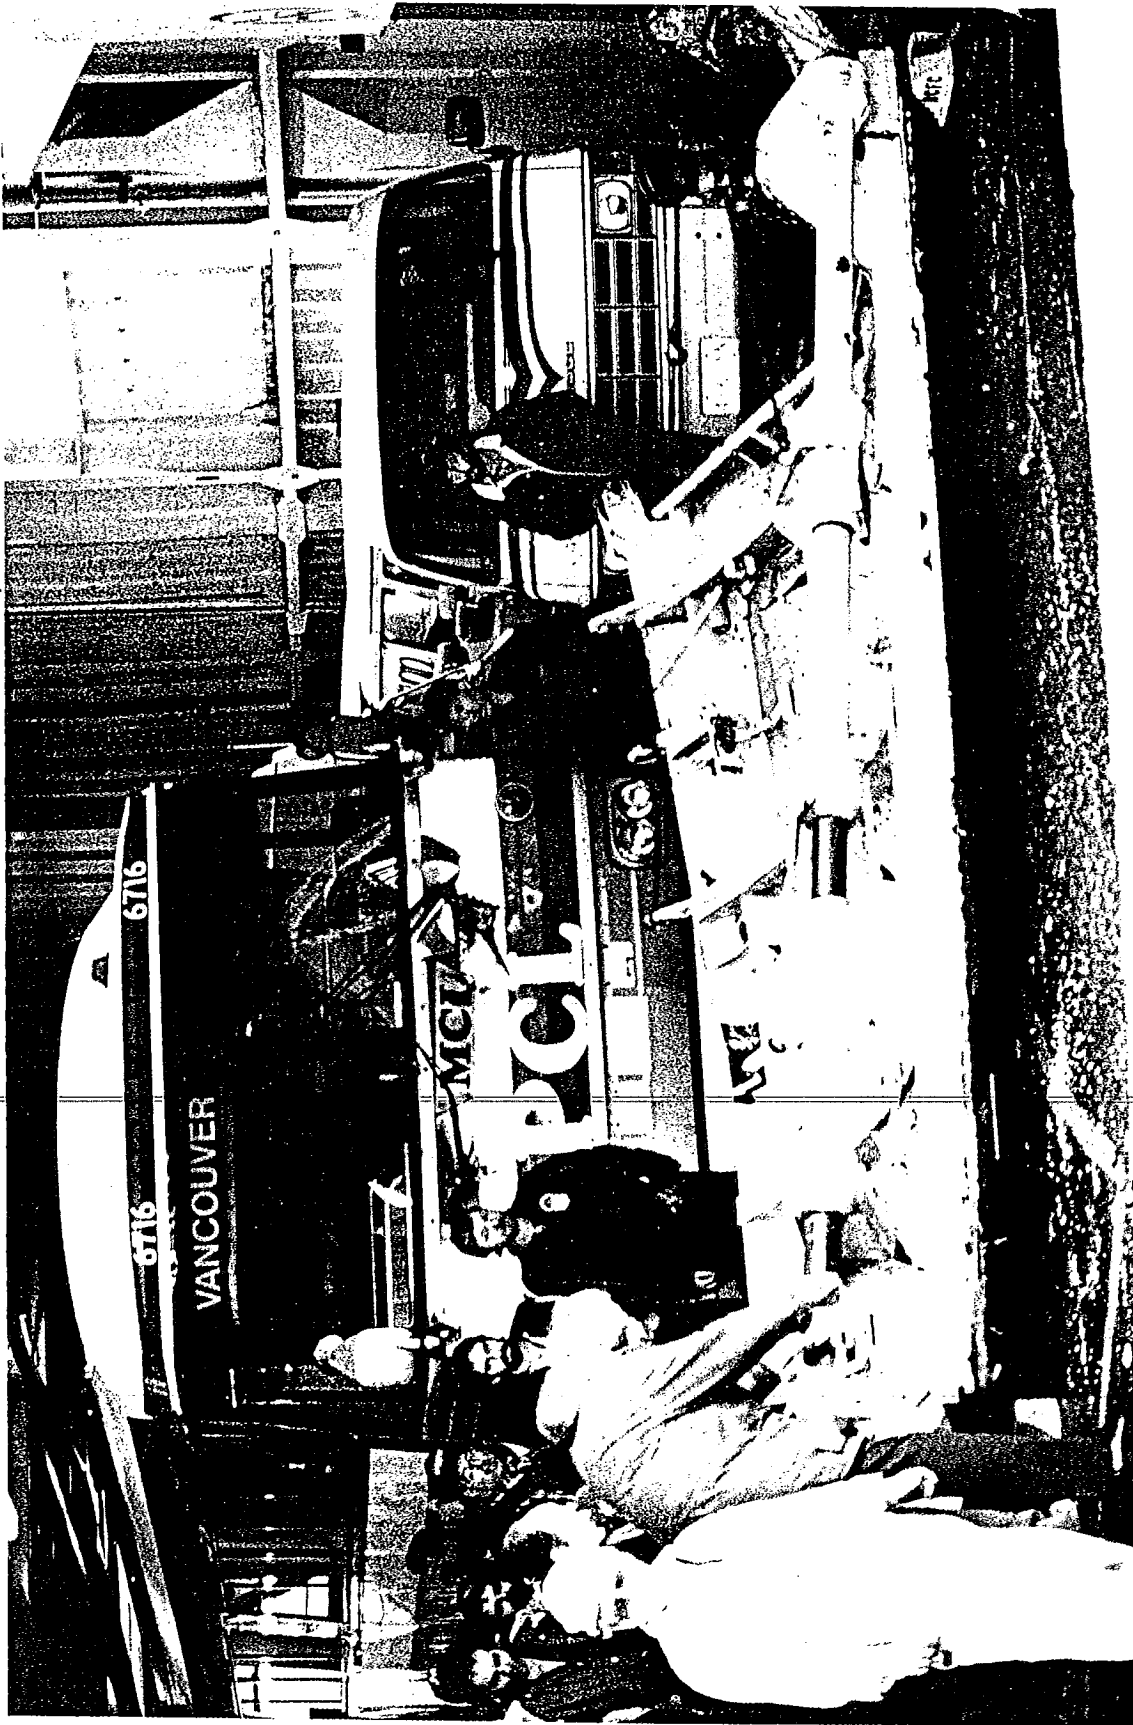
L'ancre du «ROYAL VANCOUVER» a labouré le bordé de pont du «QUEEN OF SAANICH» avant d'aller heurter la porte d'étrave bâbord. Un joint soudé d'une tige articulée en acier retenant la porte a cédé et celle-ci s'est effondrée sur le pont principal où elle a endommagé deux véhicules. Une analyse a révélé qu'il y avait un défaut caché dans ce joint soudé

par suite d'une réparation antérieure. Les éraflures et les éclats de peinture du côté bâbord du traversier indiquent que le boudin de bâbord du traversier a probablement heurté le gaillard d'avant et le flotteur de bâbord du catamaran.

PORT BOW DOOR, SHEARED OFF.
PORTE D'ÉTRAVE DE BÂBORD, EFFONDÉE.

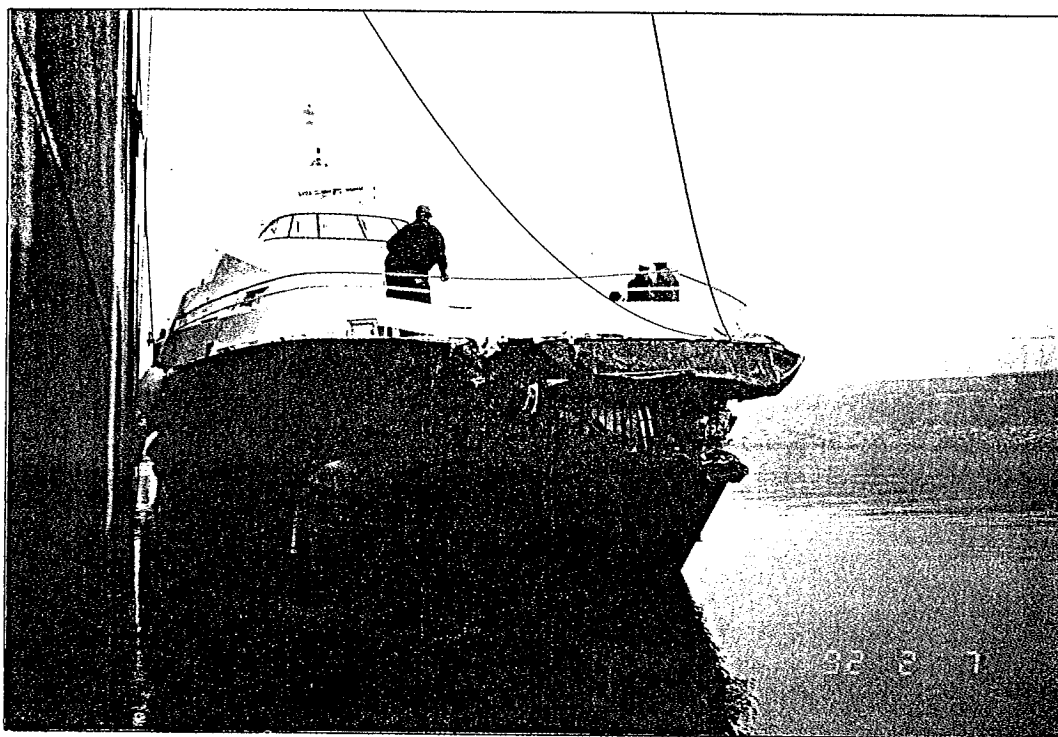
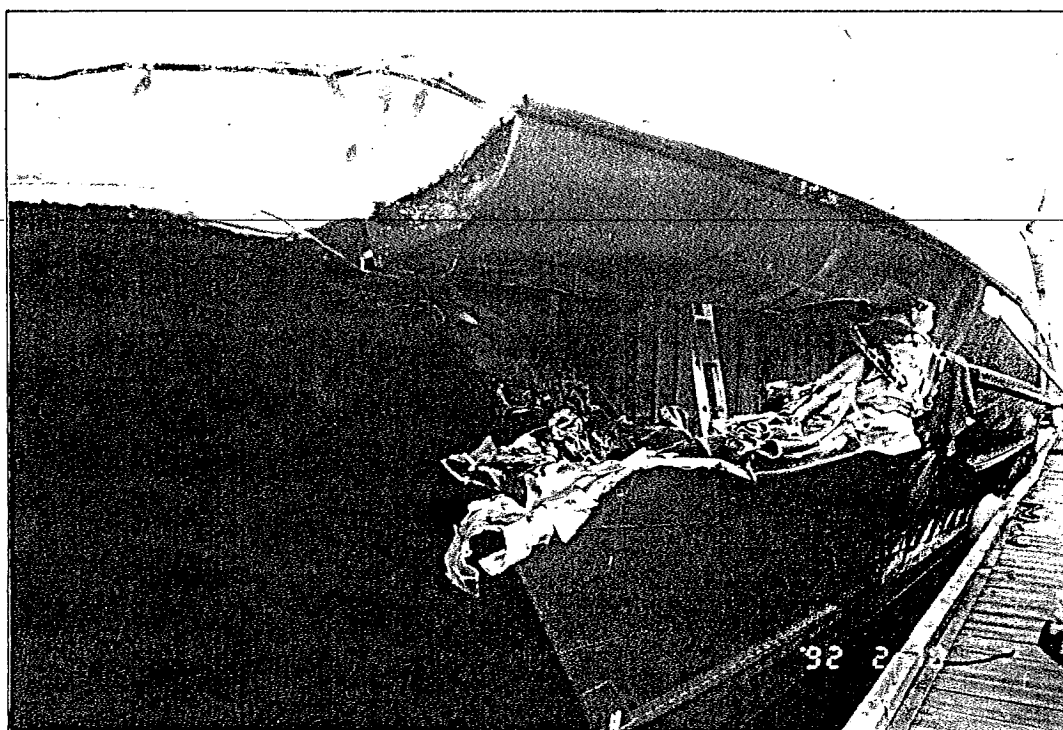
Le «ROYAL VANCOUVER» a subi de lourdes avaries au flotteur en aluminium de bâbord et certains dommages au gaillard d'avant et au flotteur de tribord. Les avaries étaient limitées à l'avant de la cloison d'abordage.
