Rapport d'enquête sur accident maritime

Incendie ayant fait un mort.

dans le tunnel du convoyeur à cargaison
du vraquier autodéchargeur «HALIFAX»
Rivière Saint Mary's (Ontario)
6 avril 1993

Rapport numéro M93C0001

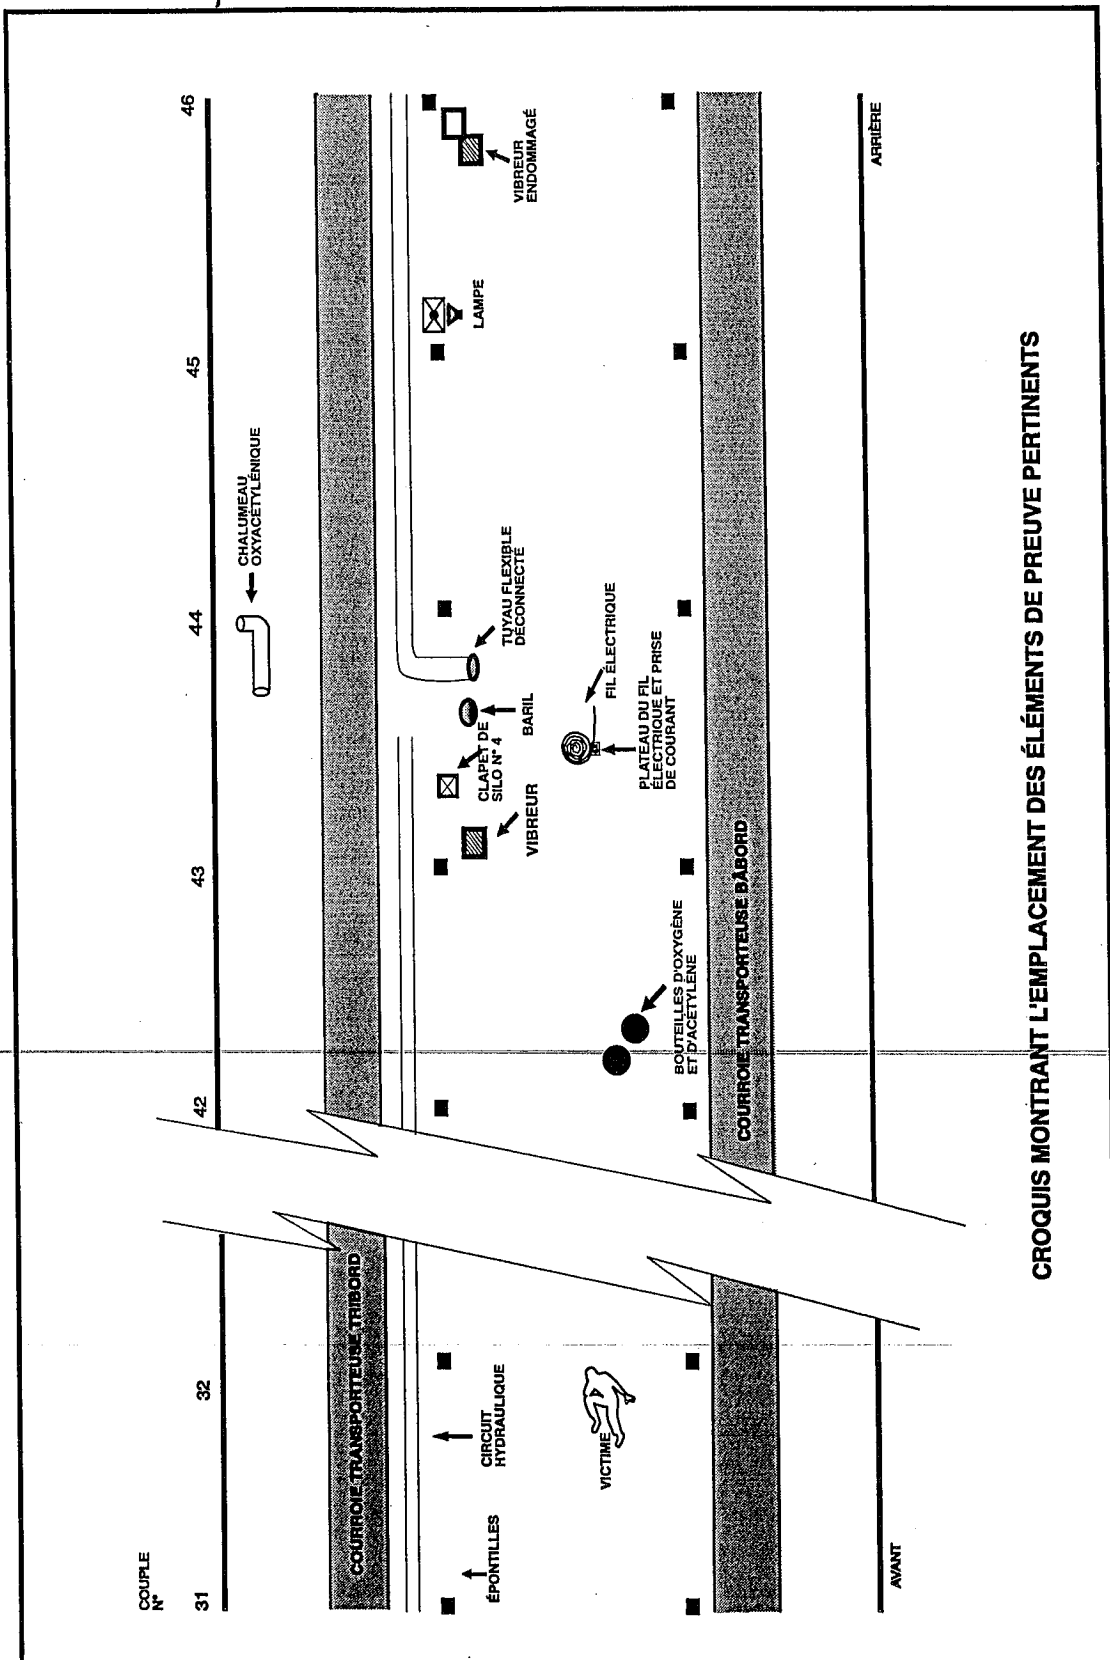
FIGURE 1

CROQUIS MONTRANT L'EMPLACEMENT DES ÉLÉMENTS DE PREUVE PERTINENTS

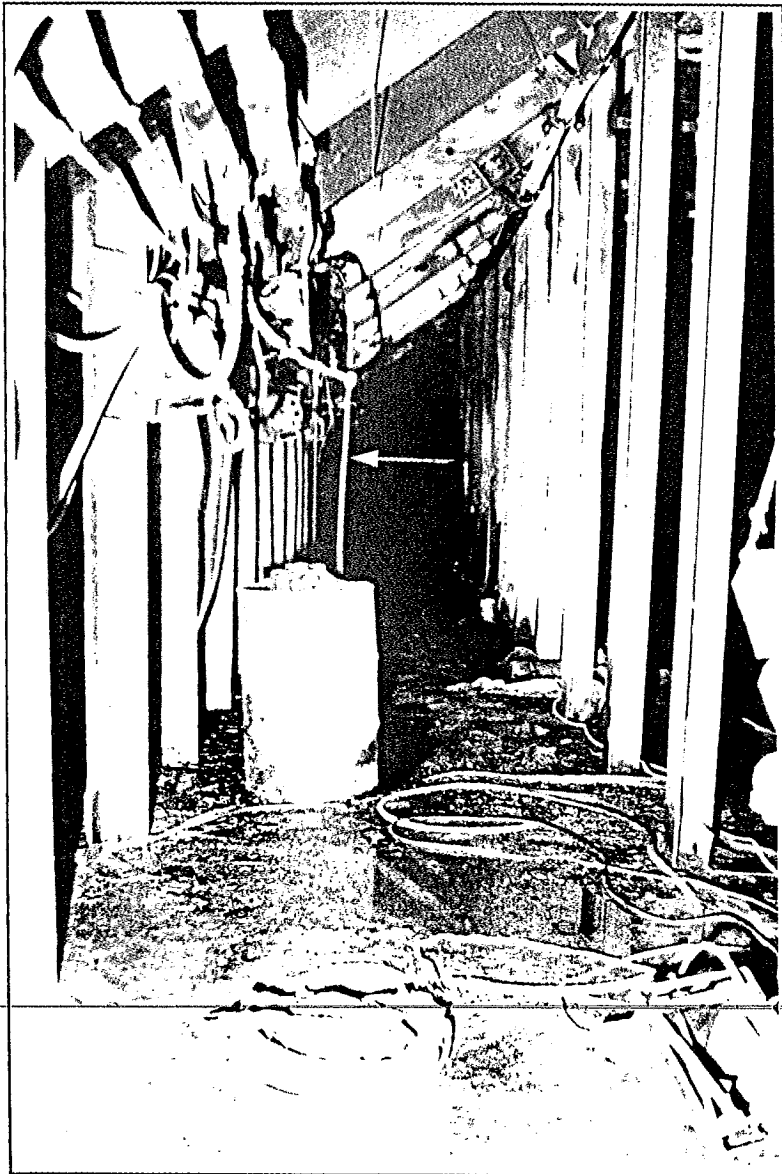
Le tuyau flexible hydraulique Parker qui était utilisé convenait au liquide hydraulique à base de pétrole et avait une pression de fonctionnement minimale de 13 780 kPa (2 000 lb/po²), et une pression minimale d'éclatement de 55 120 kPa (8 000 lb/po²). Rien n'indique que le tuyau hydraulique ait pu éclater. Les photos du lieu de l'incendie montrent que le tuyau flexible hydraulique de la canalisation hydraulique principale aboutissant au clapet de silo n° 4 a été

trouvé débranché après l'incendie (voir l'annexe C, figure 1), et il n'y avait pas de trace de dommage aux filets (voir l'annexe C, figure 2).

- Le tuyau flexible hydraulique normalement fixé à l'orifice d'arrivée du clapet de silo n° 4 était débranché ou s'est séparé du clapet pour des raisons inconnues.
- La mise sous pression du circuit hydraulique a provoqué la pulvérisation du liquide hydraulique s'échappant du tuyau débranché et la formation d'un brouillard inflammable.

Tuyau flexible
hydraulique débranché

Figure 1 - Tunnel central au droit de la cale n° 1, clapet de silo n° 4, vue vers l'arrière du tunnel.

À remarquer : la lampe à halogène dans le coin inférieur droit, et la rallonge électrique et le plateau au centre au bas de la photo (gracieuseté de la CSL).

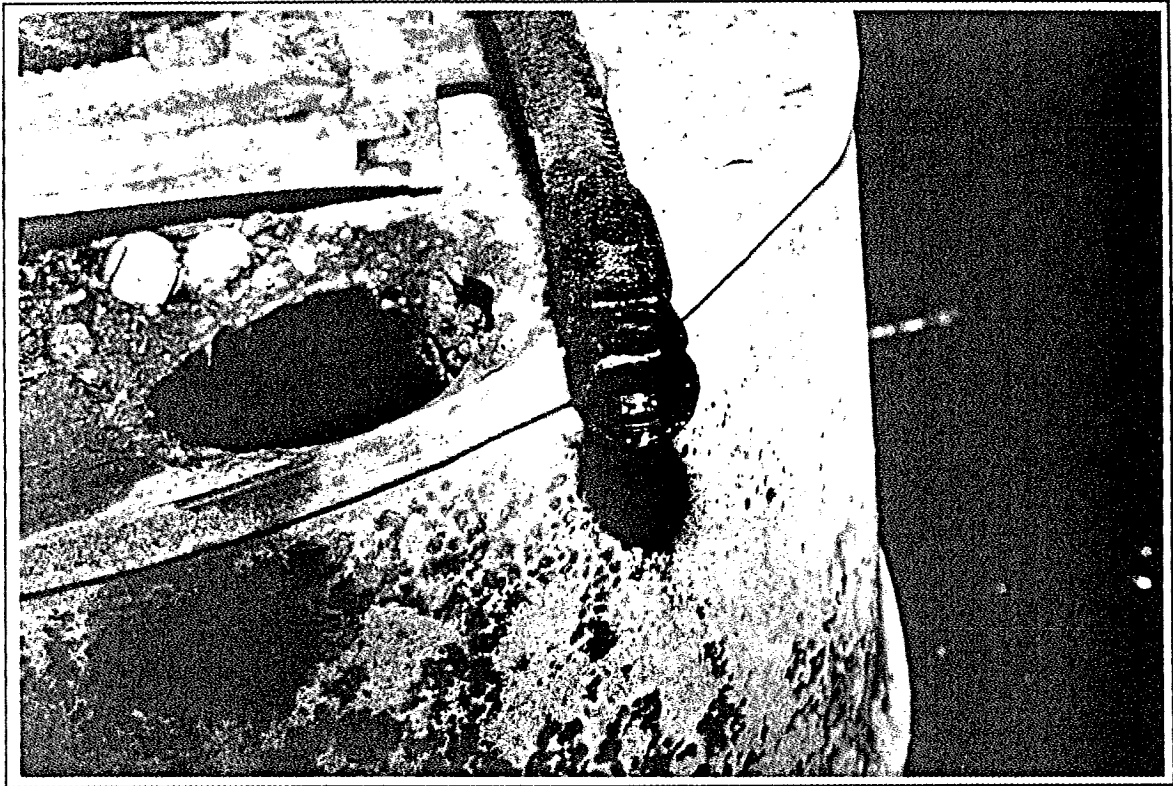
Figure 2 - Extrémité du tuyau flexible hydraulique normalement branché à un réducteur d'arrivée. À remarquer : aucun dommage aux filets.

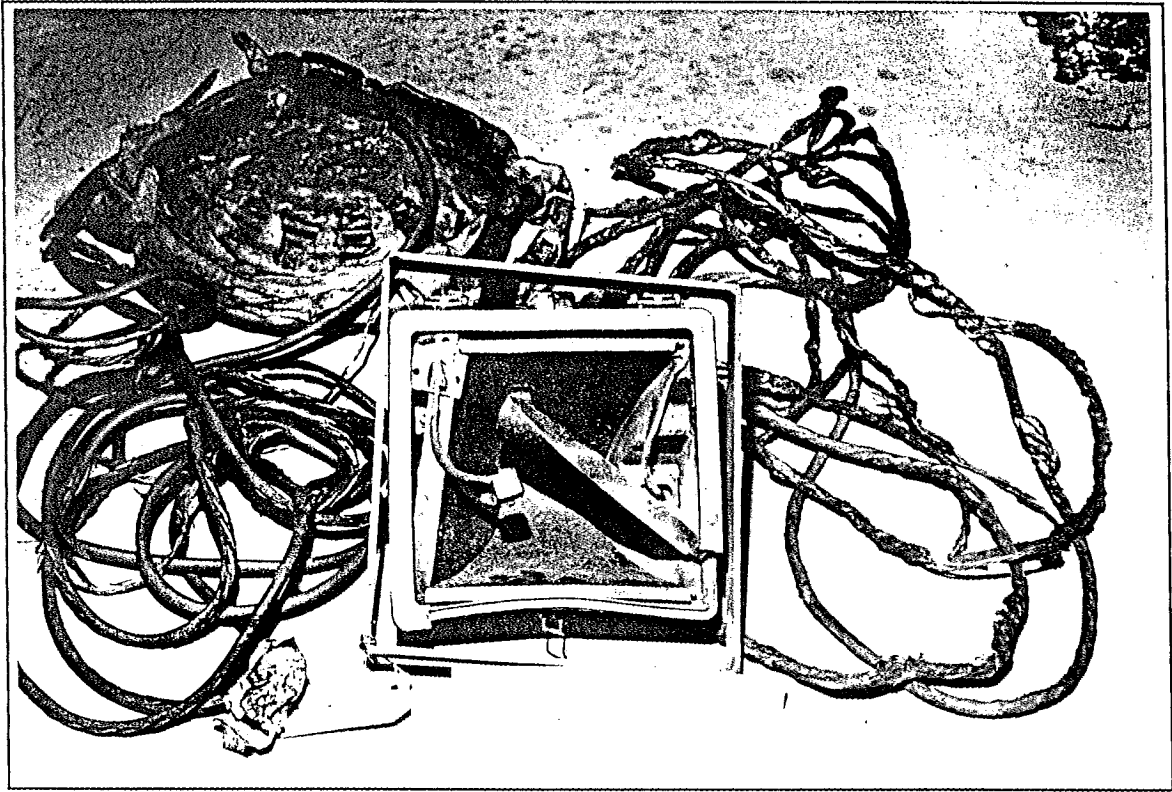
étanche est assuré par une garniture en silicone et des cliquets excentriques en acier inoxydable assurent une pression constante de la lentille. La lampe à halogène était montée sur une console en acier à laquelle était fixée à l'arrière une boîte de dérivation électrique; une rallonge électrique était câblée à la boîte de dérivation (voir figures 3A et 3B de l'annexe C). Dans ce cas précis, la lampe à halogène était dépourvue de sa lentille protectrice.

- La lampe à halogène au quartz utilisée était dépourvue de lentille protectrice.
- Le liquide UNIVIS N-22 sous forme de brouillard a pu s'enflammer lorsqu'il est venu en contact avec la surface exposée de la lampe à halogène au quartz allumée.

Figure 3A - Lampe à halogène, vue de face.

1. la nécessité de se conformer aux Normes d'électricité des navires de la GCC (TP 127, paragraphe 18(4)) qui portent sur l'utilisation d'appareils susceptibles d'être manipulés;
2. la nécessité d'entretenir tout l'équipement portatif en bon état de fonctionnement aux fins de la sécurité;
3. la nécessité de choisir l'équipement portatif en fonction des conditions dans lesquelles il doit être utilisé;
4. la nécessité d'utiliser des lampes étanches dans les endroits où il y a risque d'éclaboussures de matériaux combustibles.

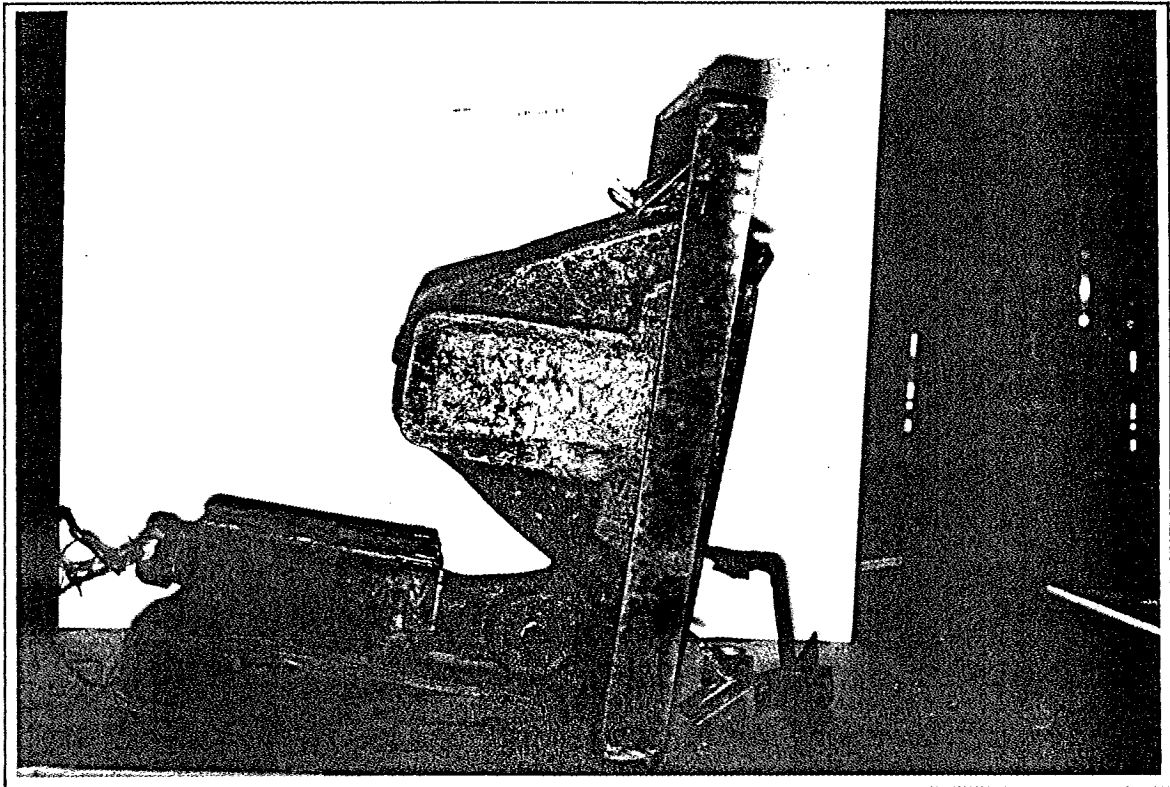
Figure 3B - Lampe à halogène, vue de côté, montrant la boîte de dérivation électrique.

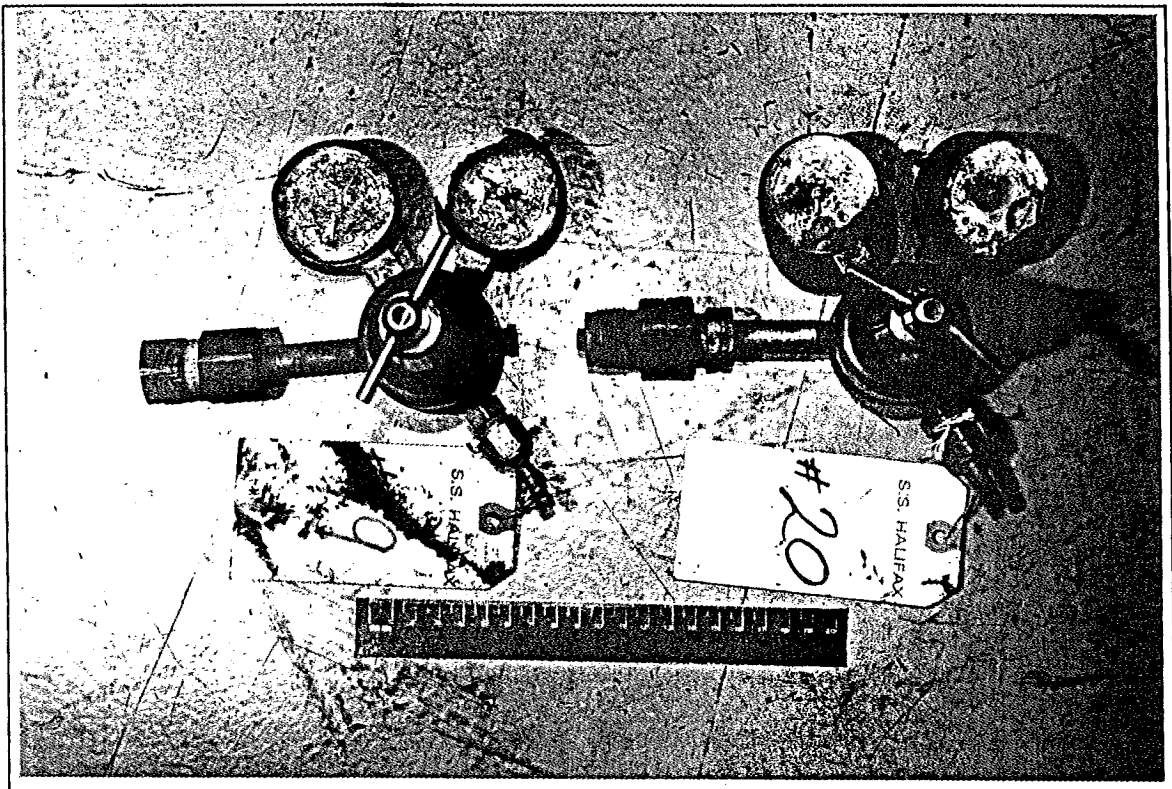
- Les indicateurs des régulateurs fixés aux bouteilles étaient tous deux partiellement fondus (voir l'annexe C, figure 4).
- Les raccords filetés étaient coniques sur les régulateurs et droits sur les robinets de bouteille, ce qui nécessitait l'utilisation d'un adaptateur.

Figure 4 - Régulateurs et manomètres enlevés des bouteilles d'oxygène et d'acétylène.

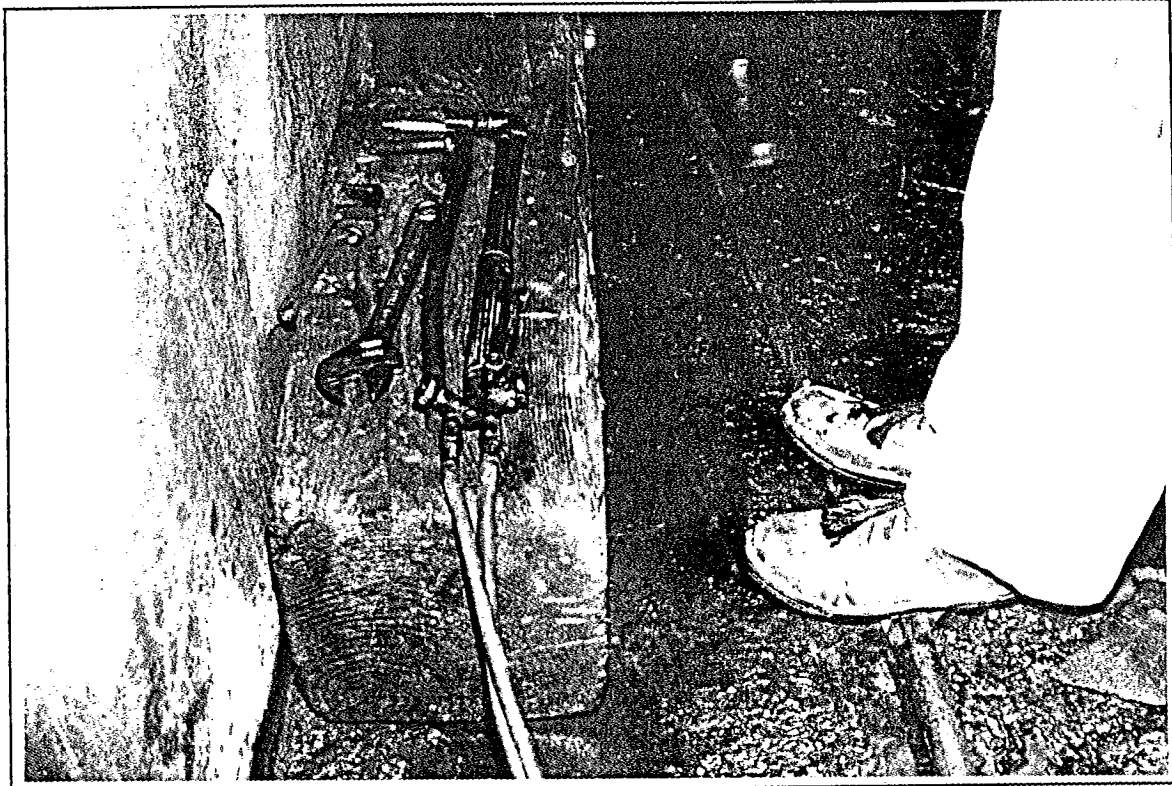
- Les tuyaux flexibles attachés à l'origine au régulateur ont été calcinés, les huit derniers mètres restant attachés au chalumeau; le chalumeau se trouvait dans le tunnel de tribord (voir l'annexe C, figure 5).

Figure 5 - Chalumeau oxyacétylénique tel que retrouvé du côté tribord du tunnel après l'incendie (gracieuseté de la CSL).
