Rapport d'enquête sur accident maritime

Incendie à bord et perte subséquente

du navire de pêche «JUDITH SUZANNE»

Rapport numéro M93M0005

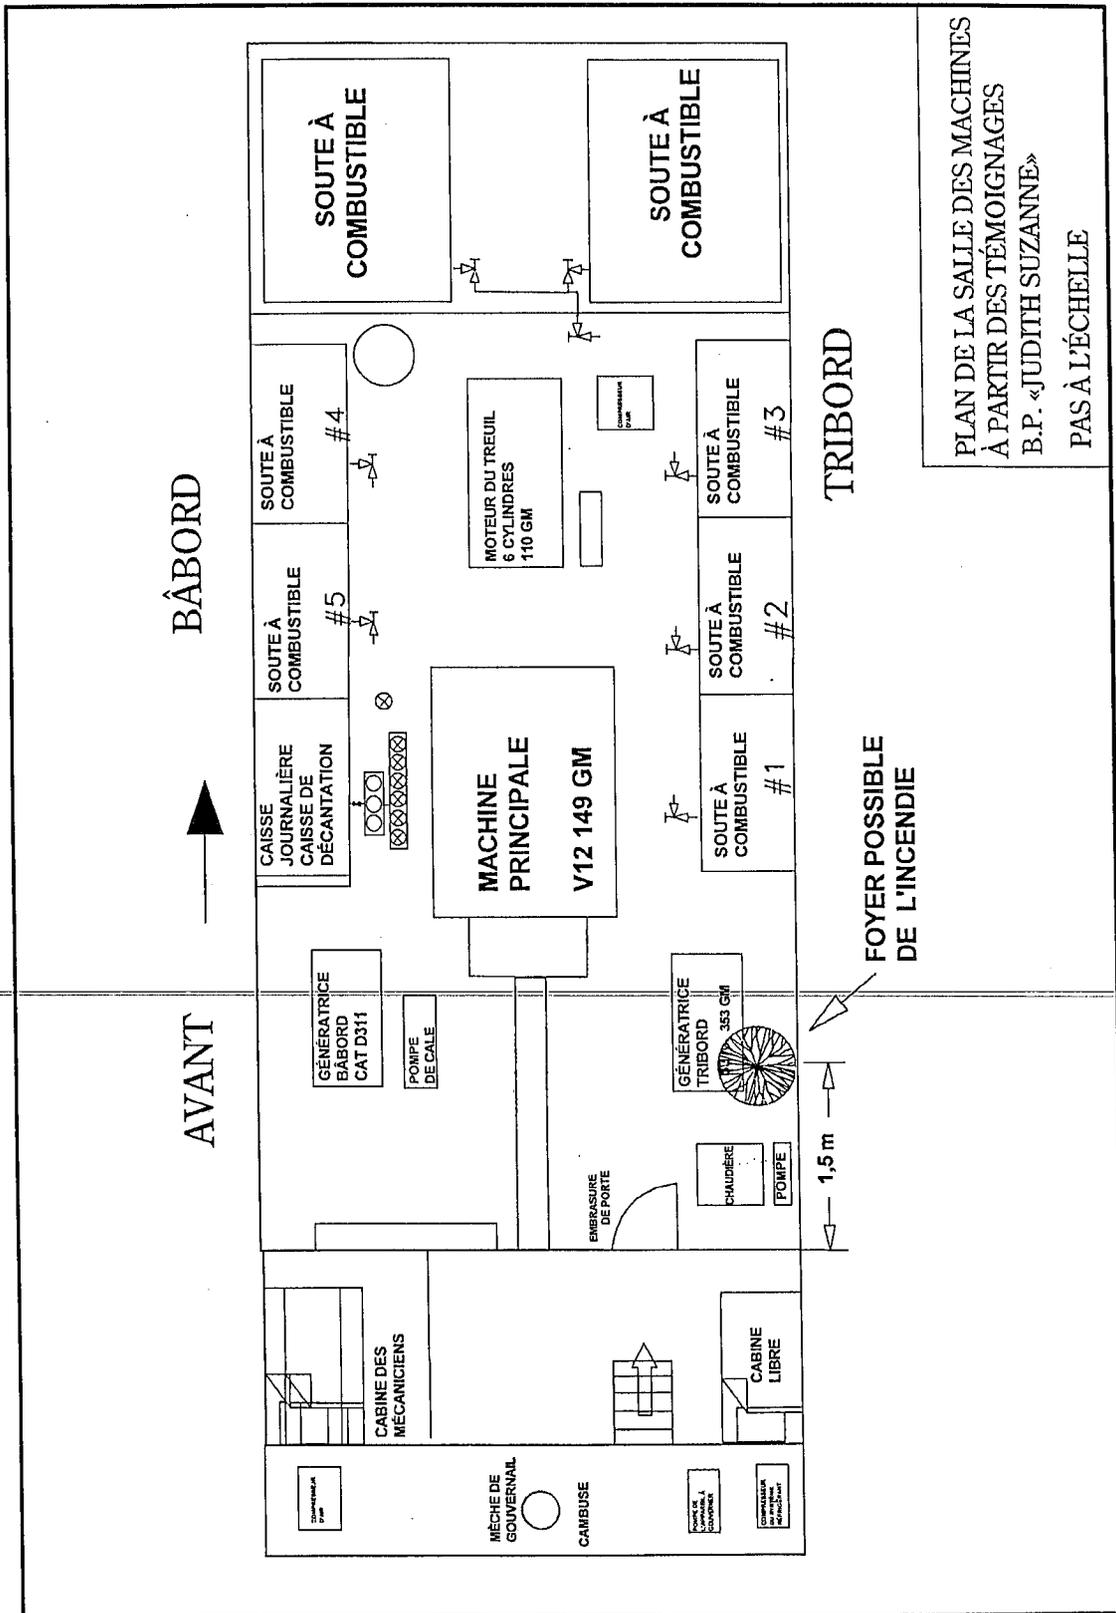
Annexe A - Plan de la salle des machines

Le «JUDITH SUZANNE» n'a pas été jugé récupérable. Le navire a coulé par quelque 40 brasses (73 m) de fond, ce qui fait qu'il a été impossible d'examiner l'épave pour déterminer le point d'origine de l'incendie ou la façon dont les flammes s'étaient propagées. Selon les témoignages, l'incendie aurait débuté dans le secteur de la salle des machines où se trouvaient la génératrice de tribord et la chaudière.

Le feu a éclaté dans la partie de la salle des machines où étaient situées la génératrice de tribord et la chaudière, mais il n'existe pas de preuves concluantes indiquant que l'un de ces deux équipements ait été à l'origine de l'incendie. Les bruits parasites d'origine électrique entendus sur le poste radio pourraient être l'indice d'un mauvais fonctionnement de la génératrice, et l'explosion aurait pu être provoquée par une défektivité de la chaudière ou par un problème dans le carter de la génératrice. Toutefois, les parasites d'origine électrique pourraient être dus à la formation d'étincelles ou à une mauvaise connexion dans n'importe lequel des circuits électriques. Les témoignages indiquent qu'on a d'abord senti une odeur de fumée et que l'incendie aurait donc probablement débuté avant l'explosion. Rien d'autre ne permet de relier le début de l'incendie à la génératrice ou à la chaudière; la cause précise de l'événement n'a donc pu être déterminée.

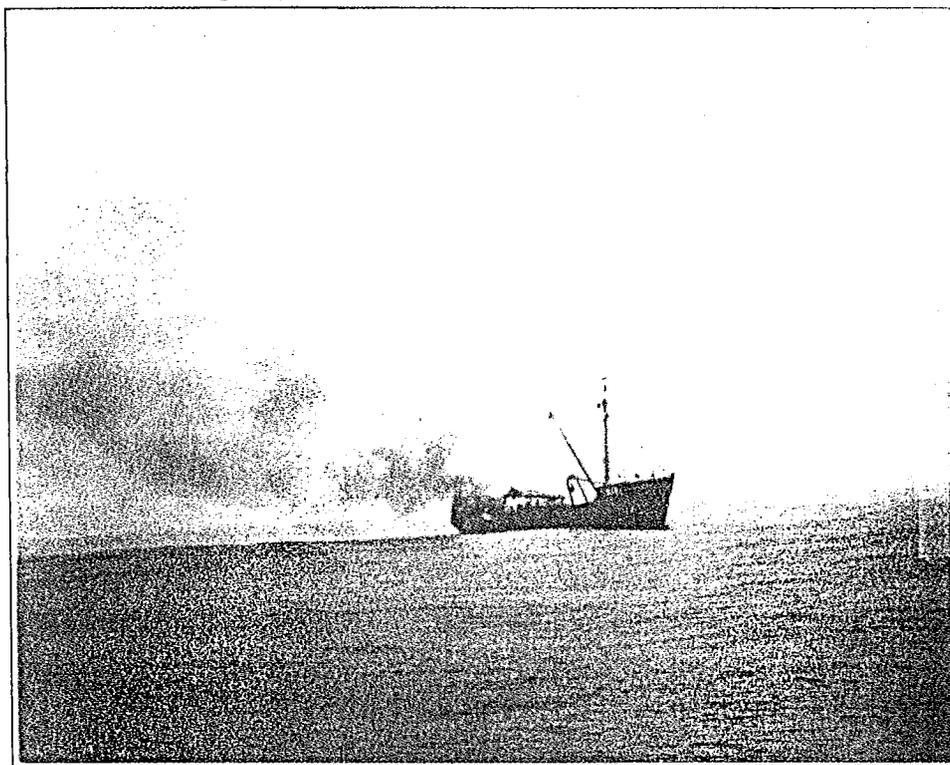
«JUDITH SUZANNE» en flammes, le 18 septembre 1993.
