## Rapport d'enquête sur accident maritime

Homme à la mer

Dragueur de pétoncles  
«THE PAMELA & JENELLE L.»  
Détroit de Northumberland  
(Île-du-Prince-Édouard)  
29 octobre 1993

Rapport numéro M93M0007

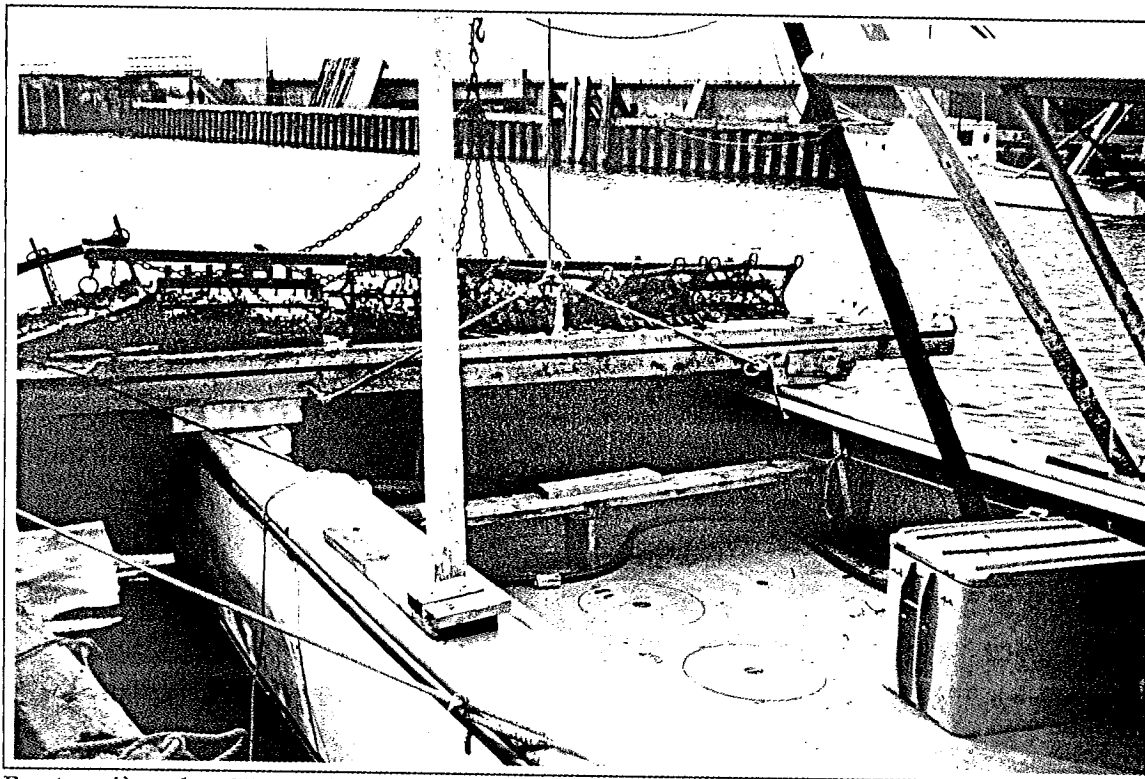
7. La bouée de sauvetage n'était pas munie du filin réglementaire et, après la première tentative ratée, on n'a pas pu la récupérer pour s'en servir de nouveau.

Pont-arrière du «THE PAMELA & JENELLE L.»  
À remarquer : Râteau à pétoncles arrimé;  
Bouée de sauvetage sur le banc.

En décembre 1993, une Lettre d'information sur la sécurité maritime du BST informait la Garde côtière canadienne (GCC) que le filin devant être fixé à la bouée de sauvetage en vertu du Règlement sur l'inspection des petits bateaux de pêche était absent. La lettre d'information faisait ressortir deux secteurs où l'on relevait des manquements à la sécurité possibles : les procédures et méthodes d'inspection de la GCC, et le laisser-aller des pêcheurs en ce qui a trait à leurs normes de sécurité, probablement parce qu'ils ne sont pas suffisamment sensibilisés sur le plan de la sécurité.
