Rapport d'enquête sur accident maritime

Heurt violent

du traversier «BURRARD BEAVER»
de la BC Transit
contre le quai de Canada Place
port de Vancouver (Colombie-Britannique)
6 janvier 1993

Rapport numéro M93W0001

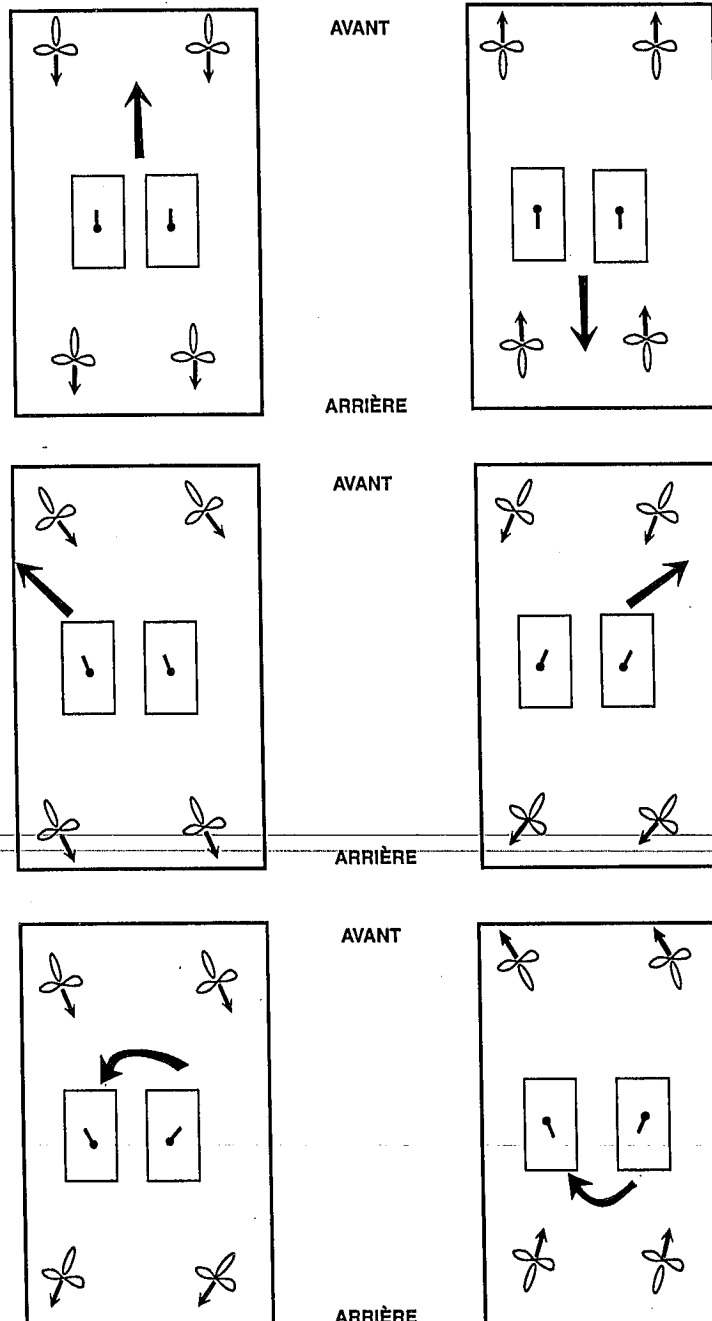
Annexe A - Croquis des caractéristiques de manoeuvre du
«BURRARD BEAVER»

Étant donné que le «BURRARD BEAVER» et son navire-jumeau, le «BURRARD OTTER», sont munis d'un système de commande qui leur est propre, leur manoeuvrabilité est différente de celle d'un navire classique muni d'un gouvernail et d'une hélice ou plus à l'arrière. À leur vitesse commerciale normale, lorsque les commandes sont actionnées judicieusement, ces deux traversiers peuvent s'immobiliser presque sur une longueur de navire, pivoter sur eux-mêmes, se déplacer latéralement ou selon un angle atteignant 45° (voir l'annexe A).

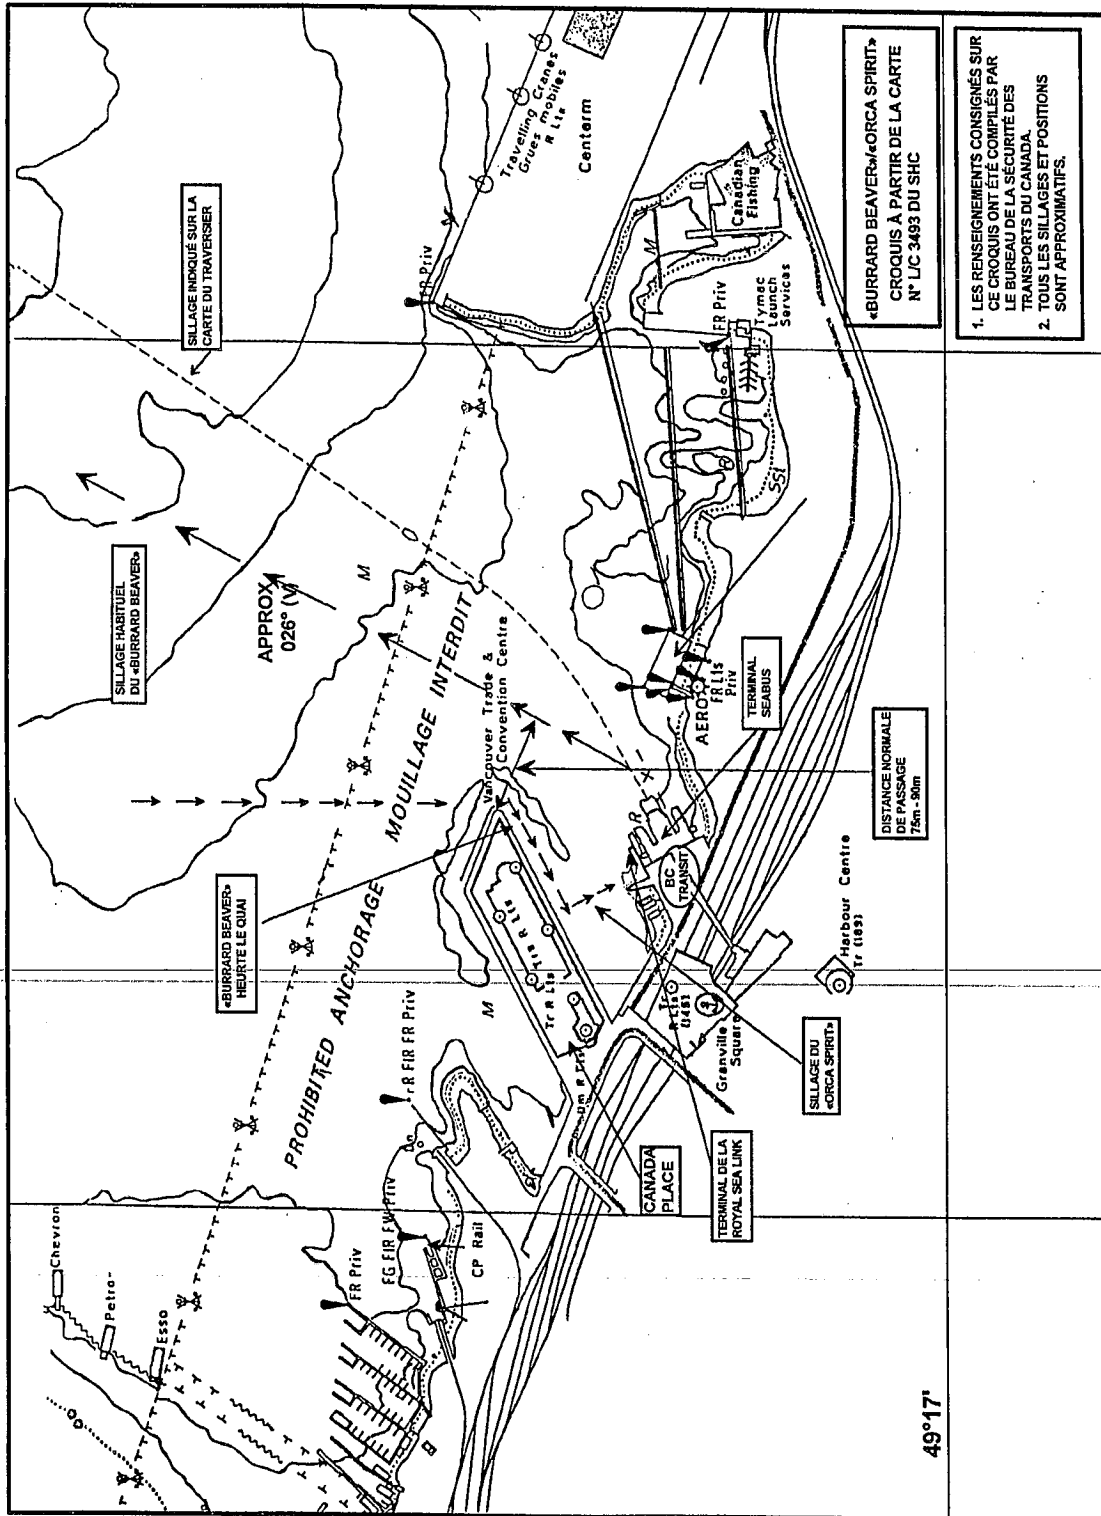
Annexe B - Sillages du «BURRARD BEAVER» et du «ORCA SPIRIT»

Le sillage normal et habituel du traversier est indiqué sur la carte (voir l'annexe B). Lorsque le navire appareille du terminal de Vancouver, la direction du déplacement est d'environ 063 °(V) sur une distance d'environ 60 m, après quoi on change de cap pour se diriger vers une «bouée de marine» (gisement approximatif au 026 °(V)). De cette façon, le navire passe à une distance de 75 m à 90 m du coin nord-est du quai de Canada Place.

La route que le «ORCA SPIRIT» de la Royal Sea Link suit habituellement en approchant de son poste à quai apparaît sur la carte (voir l'annexe B). Lorsqu'il est en provenance du large et de First Narrows, ce traversier approche du coin nord-ouest du quai de Canada Place, puis suit une route parallèle à la face nord du quai. Ensuite, il contourne le coin nord-est et longe le côté est du quai de Canada Place. Une fois dans le bassin, il tourne et approche de son poste à quai du côté ouest du terminal SeaBus.

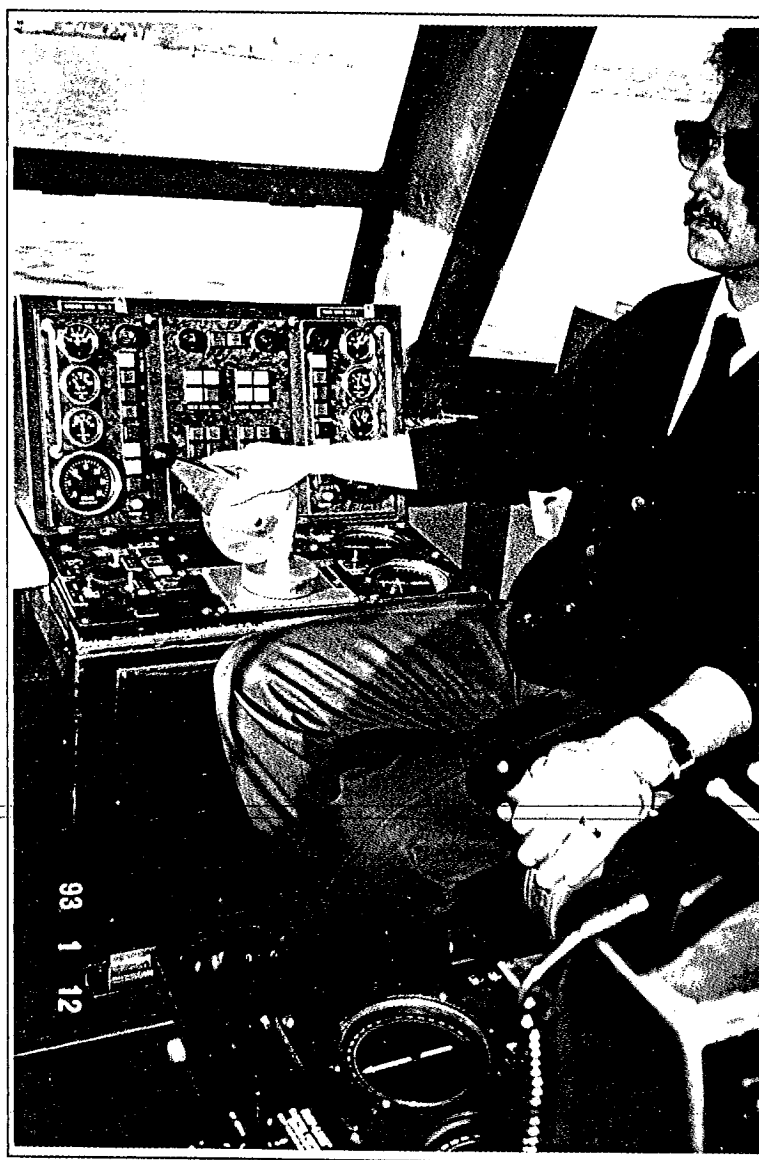
En raison de la position que le second occupait entre les pupitres et de la disposition des commandes machines, le capitaine n'a pas pu accéder aux commandes des deux autres machines. Toutefois, ces mesures se sont avérées insuffisantes et, à 7 h 48 selon les registres, le côté bâbord du «BURRARD BEAVER» a heurté le coin nord-est du quai de Canada Place, à environ 20 m du coude, entre les défenses.

Opérateur assis entre les pupitres des commandes de gouverne et de manoeuvre.

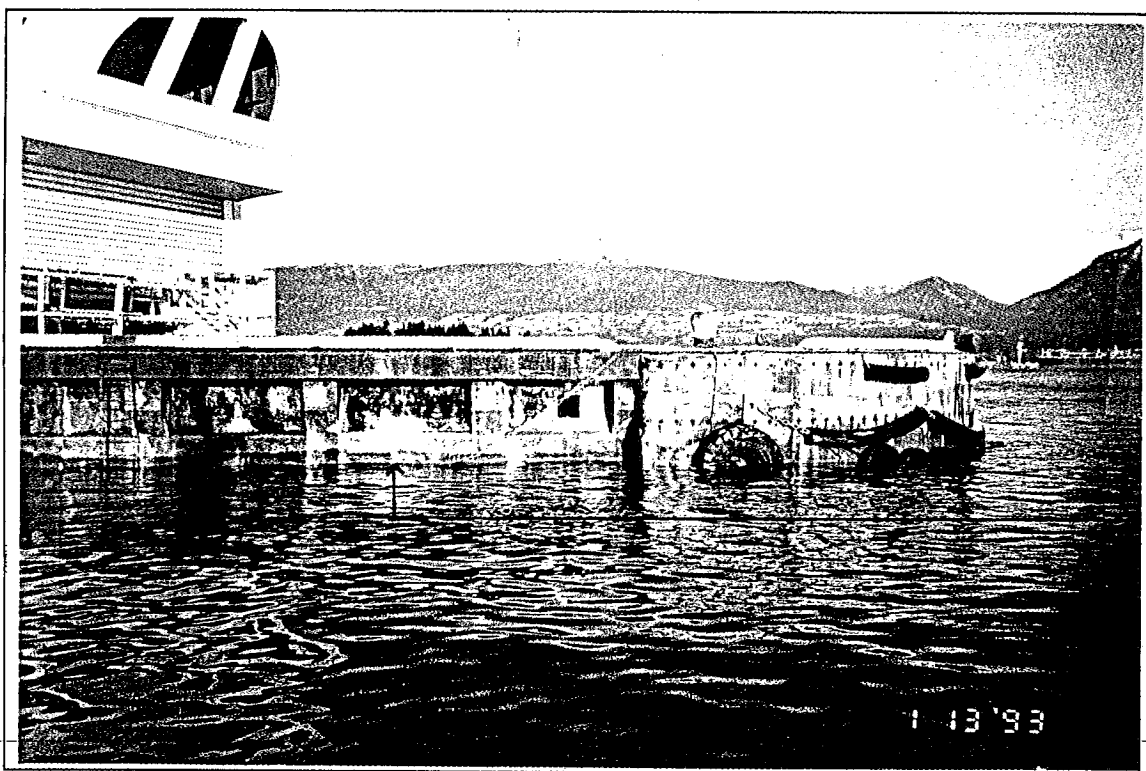
La face de béton du quai de Canada Place a été brisée légèrement et s'est écaillée au droit du point de contact (voir l'annexe C).

endroit
du heurt
violent

Côté est du quai de Canada Place.

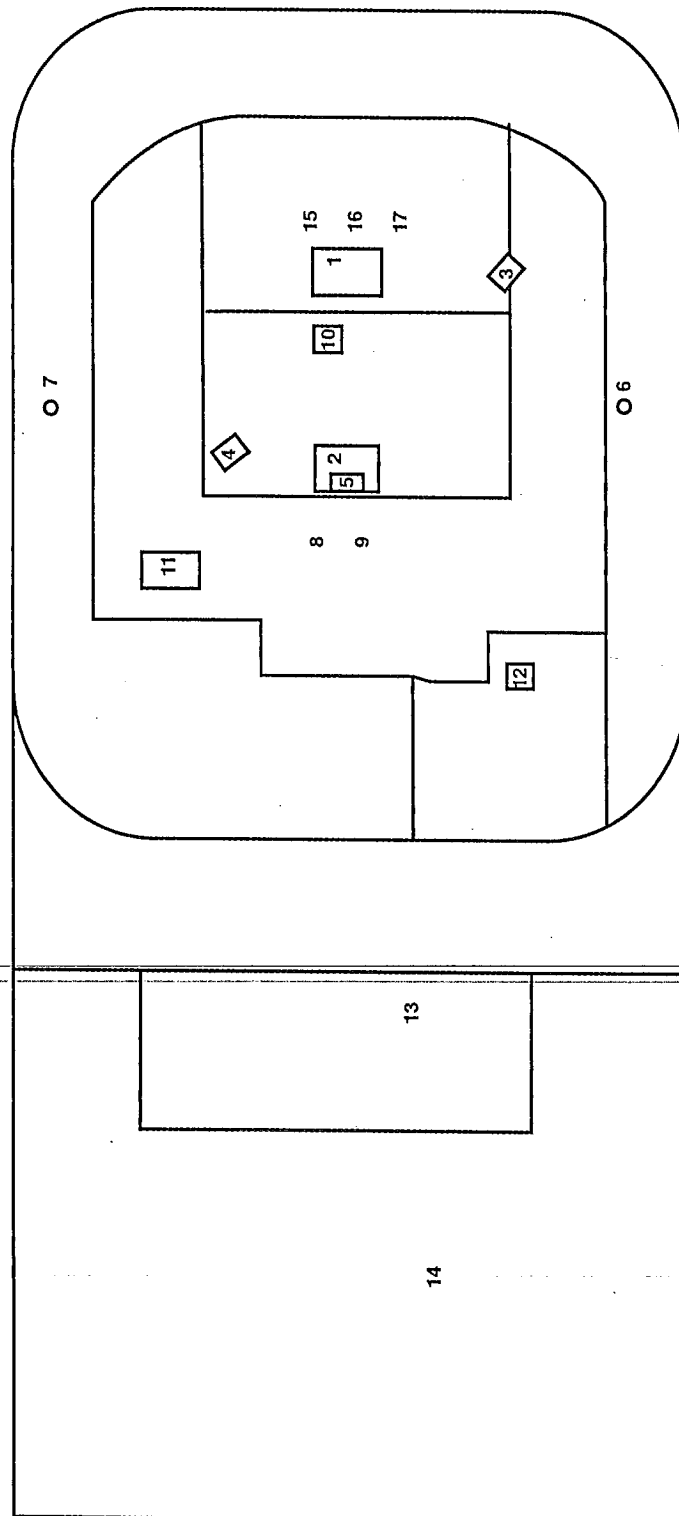
Annexe D - Aménagement de la timonerie du «BURRARD BEAVER»

Dans la timonerie, la personne qui assure la conduite du navire fait face à la direction de déplacement du navire et s'assoit dans un fauteuil pivotant monté sur crémaillère et placé entre les deux manches à balai, de sorte que l'occupant du siège puisse les atteindre facilement (voir l'annexe C). Un écran vertical d'affichage radar et un compas magnétique sont montés devant l'occupant du siège. Ce dernier a la responsabilité de veiller à ce que le radar soit bien réglé et visible. Des unités identiques sont installées aux deux extrémités de la timonerie et sont bien visibles pour un autre officier. (Voir l'aménagement de la timonerie à l'annexe D.)
