Rapport d'enquête sur accident maritime

Envahissement et naufrage

bateau de pêche «WHISKEY JACK»
au large de l'île Fan (Colombie-Britannique)
11 mai 1993

Rapport numéro M93W0004

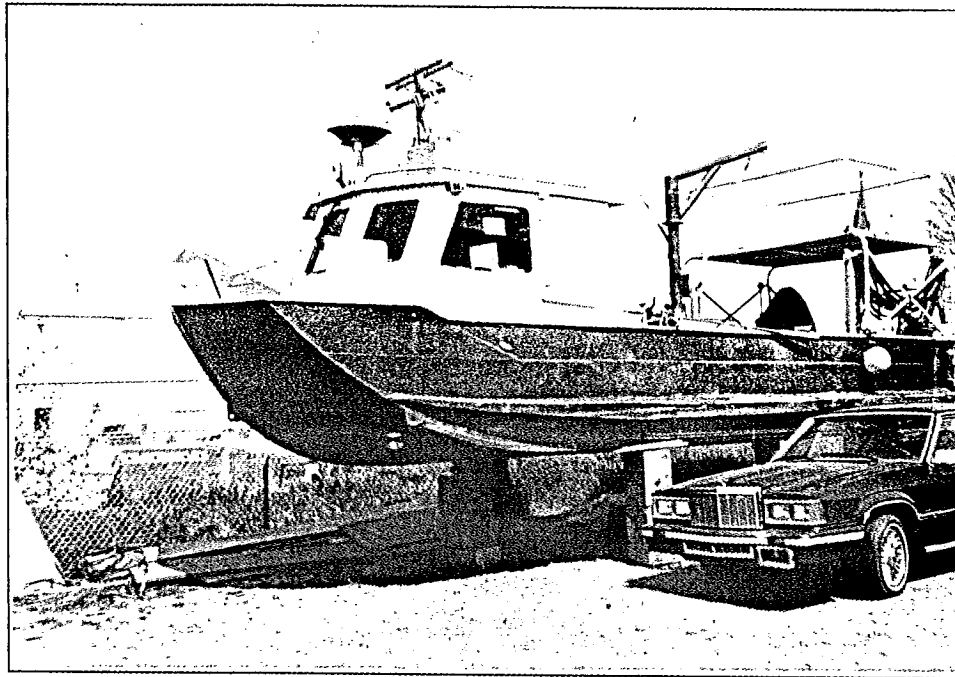
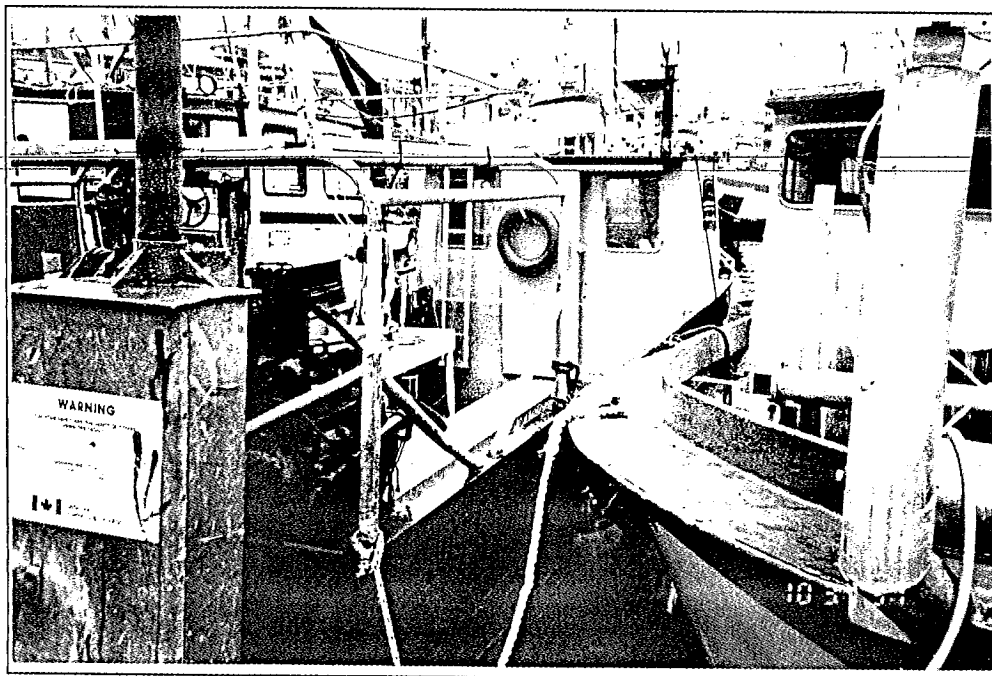
«WHISKEY JACK», janvier 1992

Les carènes liquides pouvaient avoir des effets néfastes sur les caractéristiques de stabilité à l'état intact du navire. Toutefois, des photographies montrent que le compartiment moteur était d'une superficie bien inférieure à la largeur du pont du coffre et, par conséquent, l'effet des carènes liquides a dû être relativement minime même si le compartiment moteur et/ou le pont du coffre ont été partiellement inondés.
