Rapport d'enquête sur accident maritime

Bateau de pêche «MONIKA»
Déroit de Fitz Hugh (Colombie-Britannique)
22 octobre 1993

Rapport numéro M93W0010

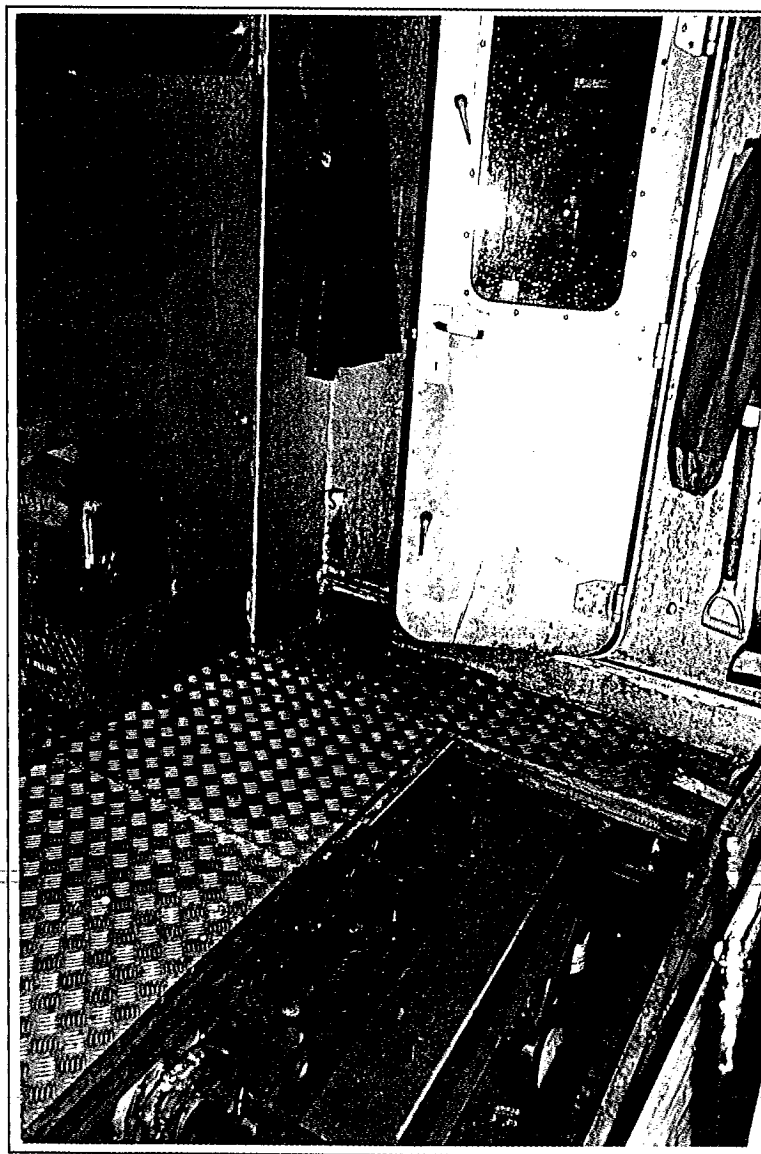
batteries électriques du navire sont arrimées dans le compartiment moteur, sous la partie arrière de l'hiloire de panneau. Au moment de l'événement, une section de l'arbre porte-hélice, entre la boîte d'engrenages de réduction et le tube d'étambot, était exposée. L'accouplement à la sortie de la boîte d'engrenages est maintenu en place par des écrous hexagonaux qui font saillie (voir l'annexe A).

Compartiment moteur à l'arrière de la timonerie, écoutille ouverte.

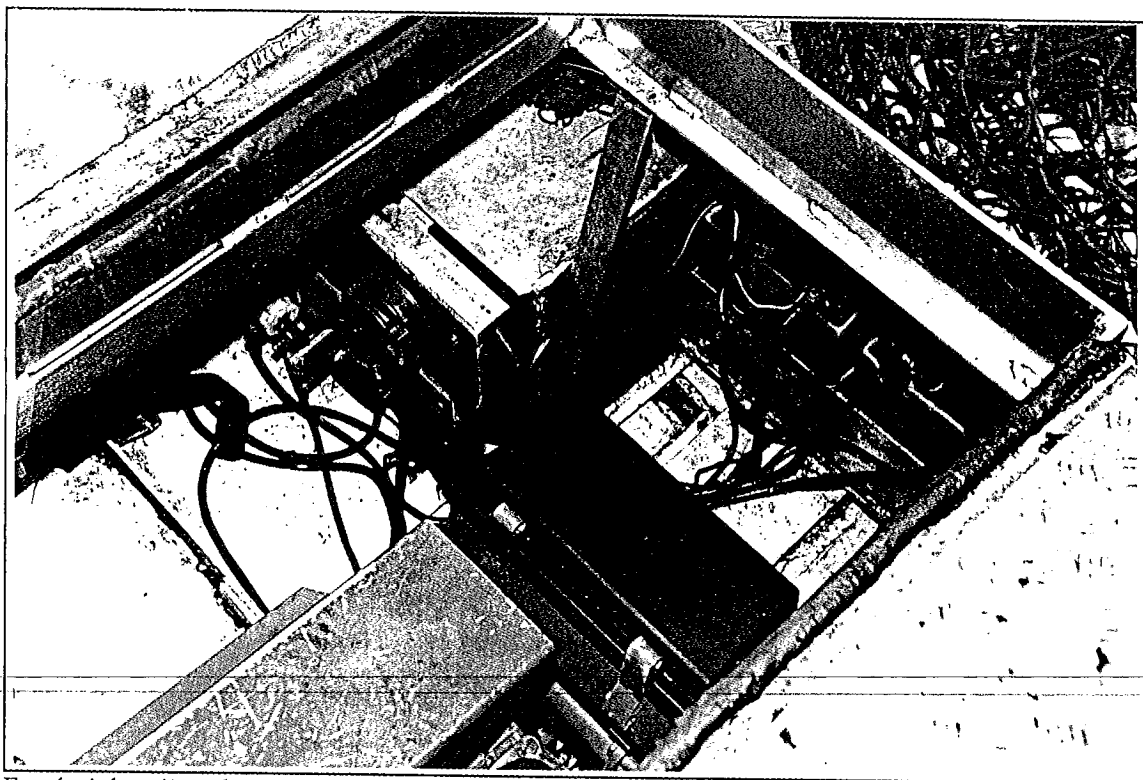
Arbre porte-hélice

Le Bureau a déterminé que le propriétaire-patron a été blessé à la jambe parce qu'il n'y avait aucun élément de protection au-dessus d'une partie exposée de l'arbre porte-hélice au droit de l'accès au compartiment moteur.

Extrémité arrière du compartiment moteur.
