RAPPORT D'ENQUÊTE SUR ACCIDENT MARITIME
M95N0053

HEURT VIOLENT ET NAUFRAGE

DU REMORQUEUR «SEA ALERT»
PRÈS DE NAIN (LABRADOR)

LE 1^{ER} NOVEMBRE 1995

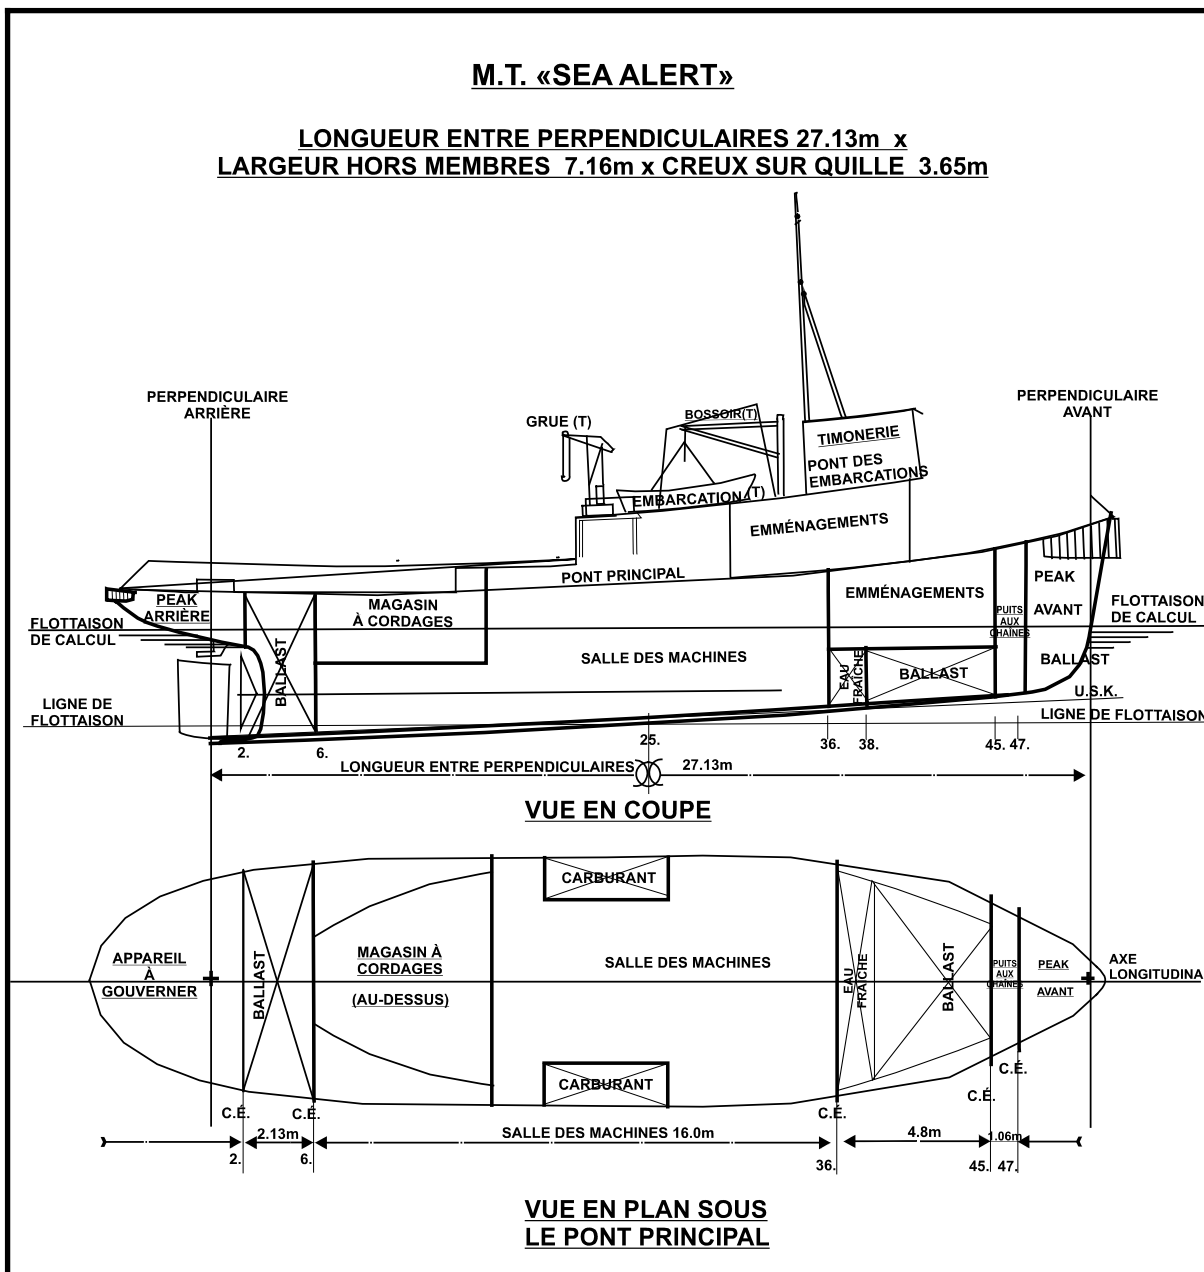
Annexe A - Aménagement général

Il s'agit d'un remorqueur en acier entièrement soudé, à coque à bouchains ronds. Sous le pont principal, la coque est subdivisée en cinq compartiments étanches par des cloisons transversales, de sorte que la salle des machines occupe 60 p. 100 de la longueur du navire (voir l'annexe A). Le pupitre de commande se trouve dans la timonerie.

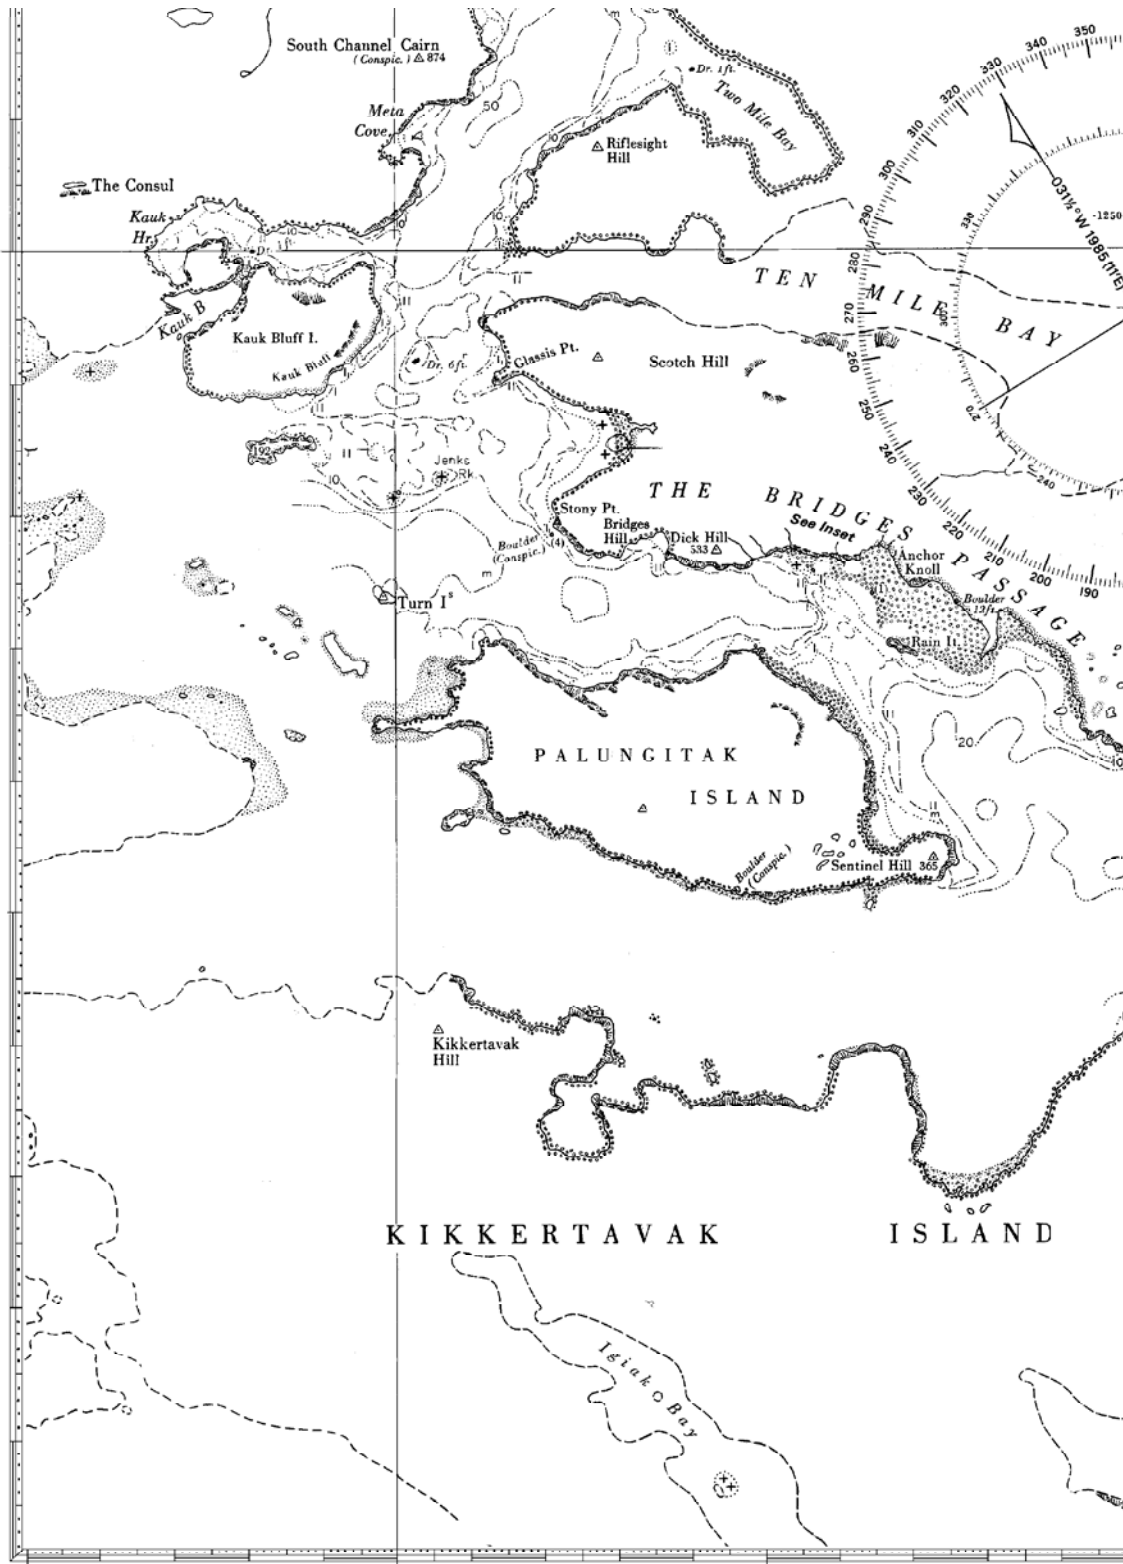
Annexe B - Croquis des lieux de l'accident

situé près de la carrière de la baie Ten Mile et le poste de mouillage de John Hay's Harbour (voir l'annexe B). Le remorqueur appareille le 1^{er} novembre 1995 à 14 h 30 et navigue à sa vitesse maximale de huit noeuds environ.

À 15 h, le capitaine, qui vient de consulter le GPS (système de positionnement global) et se dirige vers l'écran radar, déclare qu'on a sûrement dépassé la roche. Quelques instants plus tard, le navire heurte violemment la roche Jenks, à la vitesse de 7,7 noeuds selon le GPS.
