RAPPORT D'ENQUÊTE SUR ACCIDENT MARITIME

M95W0187

ABORDAGE

ENTRE LE BATEAU DE PÊCHE «ROXANA GLEN»
ET L'ENSEMBLE REMORQUEUR-CHALAND
«ARCTIC TAGLU» / «LINK 100»
SUR LE FLEUVE FRASER (COLOMBIE-BRITANNIQUE)

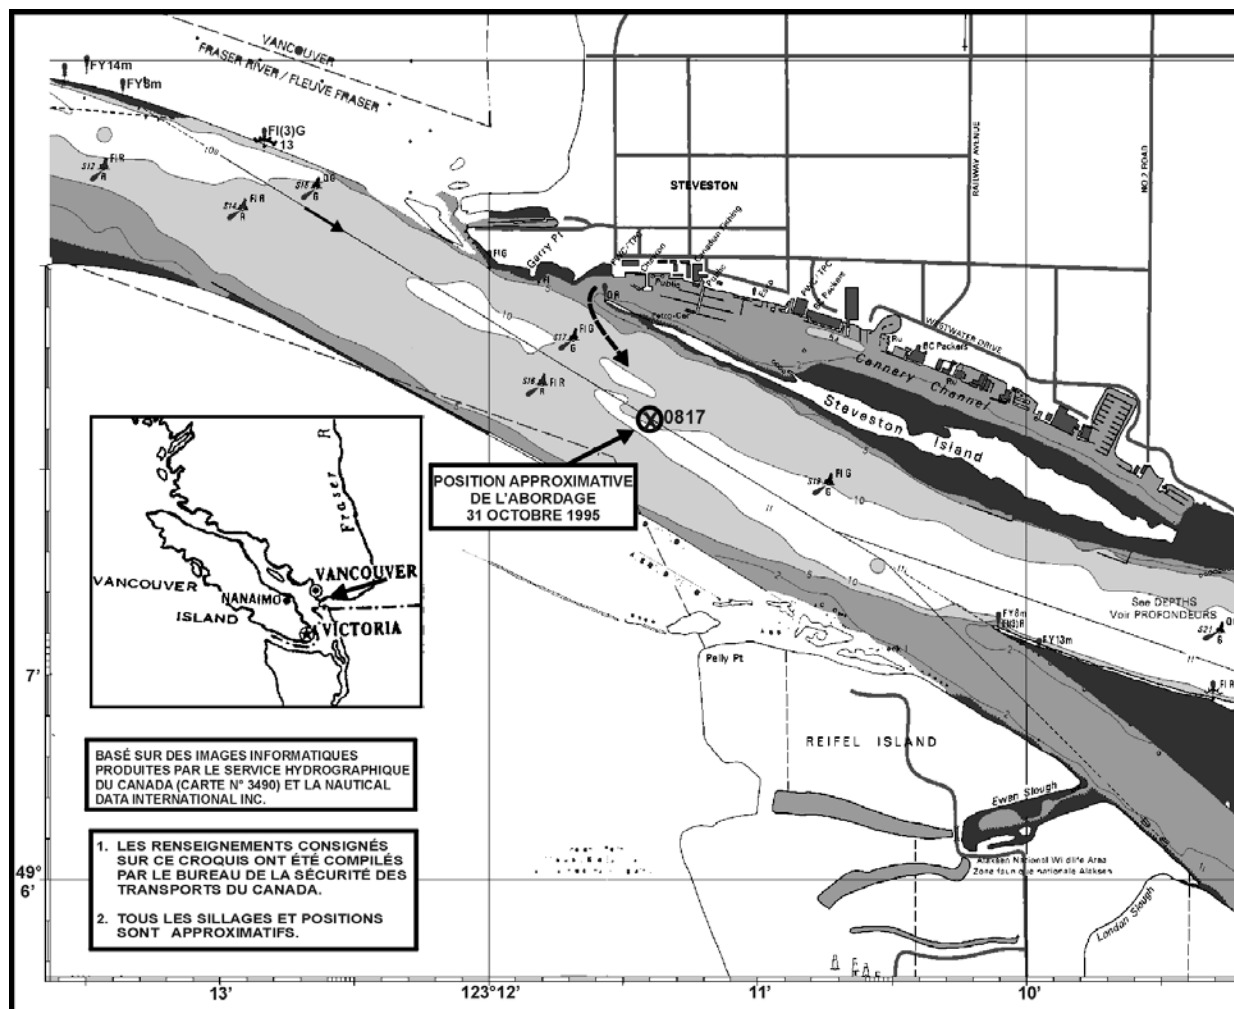
Annexe A - Croquis des lieux de l'accident

L'ensemble remorqueur-chaland évite de justesse un des deux bateaux, le «RG X», qui pêche au centre du chenal navigable, mais il ne réussit pas à éviter l'autre bateau, le «ROXANA GLEN», qu'il heurte à 8 h 17.

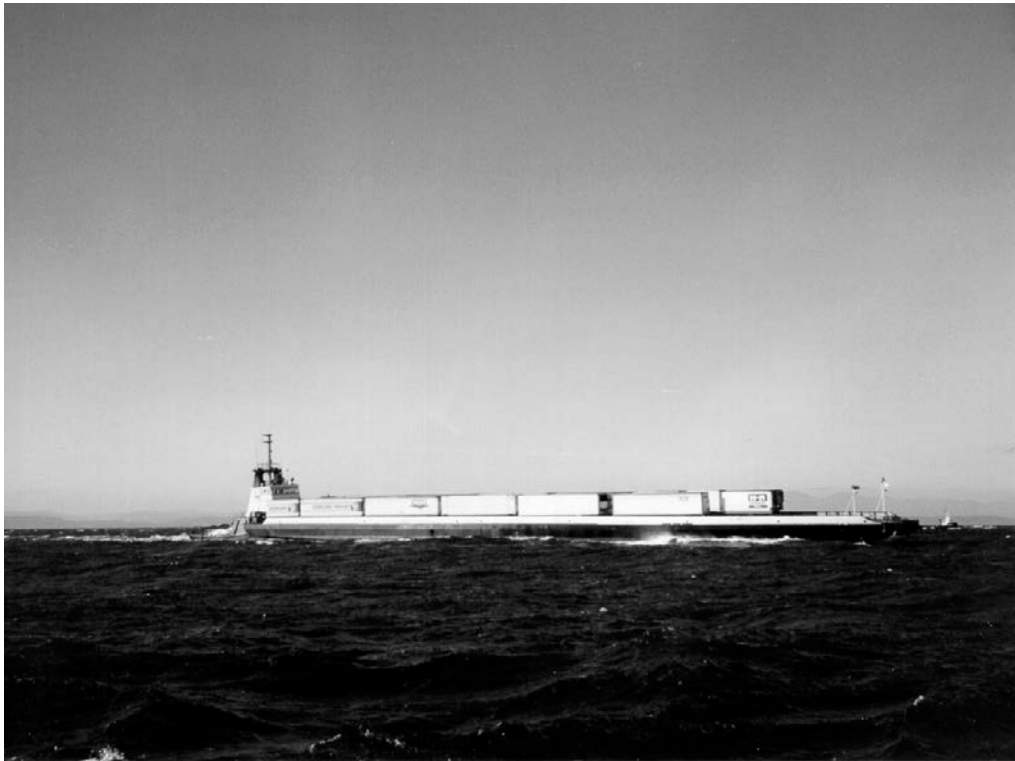
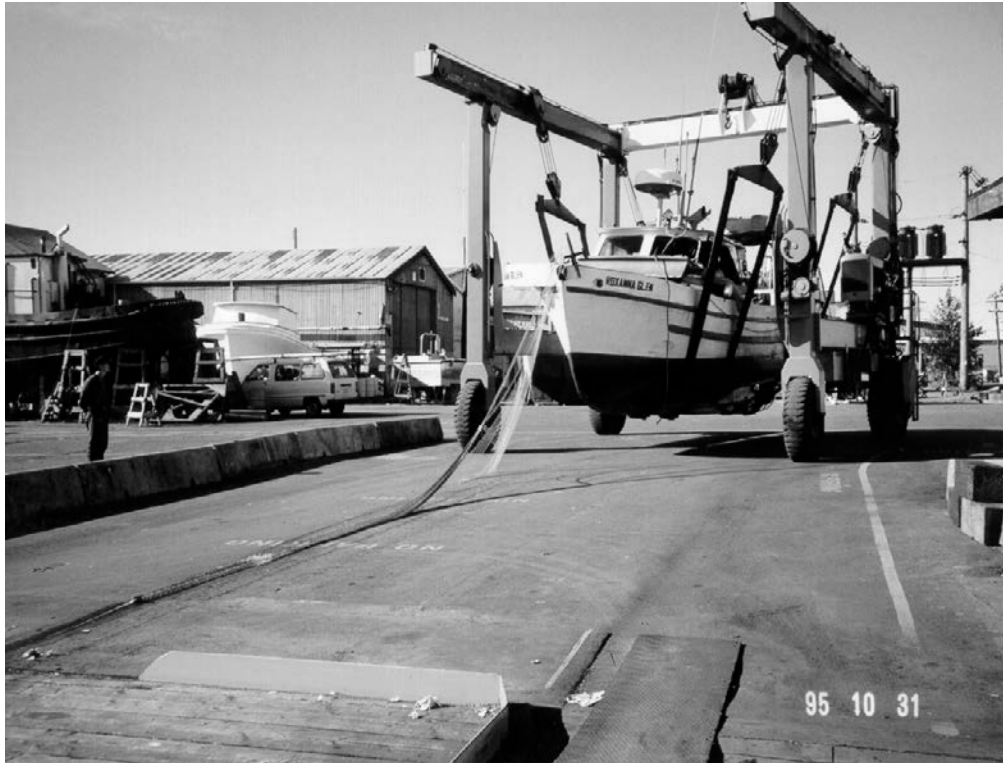
Annexe B - Photographies

Le bateau de pêche a subi des avaries considérables. Le flanc tribord a été défoncé au droit du compartiment moteur. Le pont et la coque ont été déchirés du côté tribord sur une longueur d'environ 1,5 m. La timonerie a été déplacée et poussée de côté sur le pont. Le bateau a été déclaré perte réputée totale. Il y a eu une fuite de carburant, mais on n'a pas signalé de pollution importante.
