RAPPORT D'ENQUÊTE SUR ACCIDENT MARITIME

M97W0197

DU VRAQUIER « RAVEN ARROW »

DANS LE DÉTROIT DE JOHNSTONE

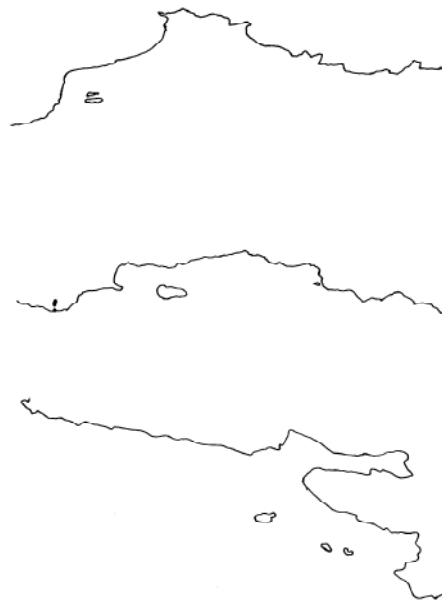
#### *Ressemblance entre la baie Forward, la baie Boat et la zone récif Baron-anse Growler*

Les navires qui se dirigent vers l'ouest en longeant la rive sud de l'île West Cracroft, avant d'atteindre la zone du récif Baron-anse Growler où se fait le changement de cap pour entrer dans le passage Blackney, doivent doubler la baie Forward et la baie Boat. En examinant la rive sud de l'île West Cracroft sur une carte, on constate qu'il existe certaines similitudes dans le découpage du littoral dans les secteurs de la baie Forward, de la baie Boat et de la zone récif Baron-anse Growler (distants de 6 M et 4 M, respectivement). L'observateur à bord d'un navire longeant la côte en direction est ou ouest, qui fait un examen rapide de l'écran radar, peut confondre ces trois zones.

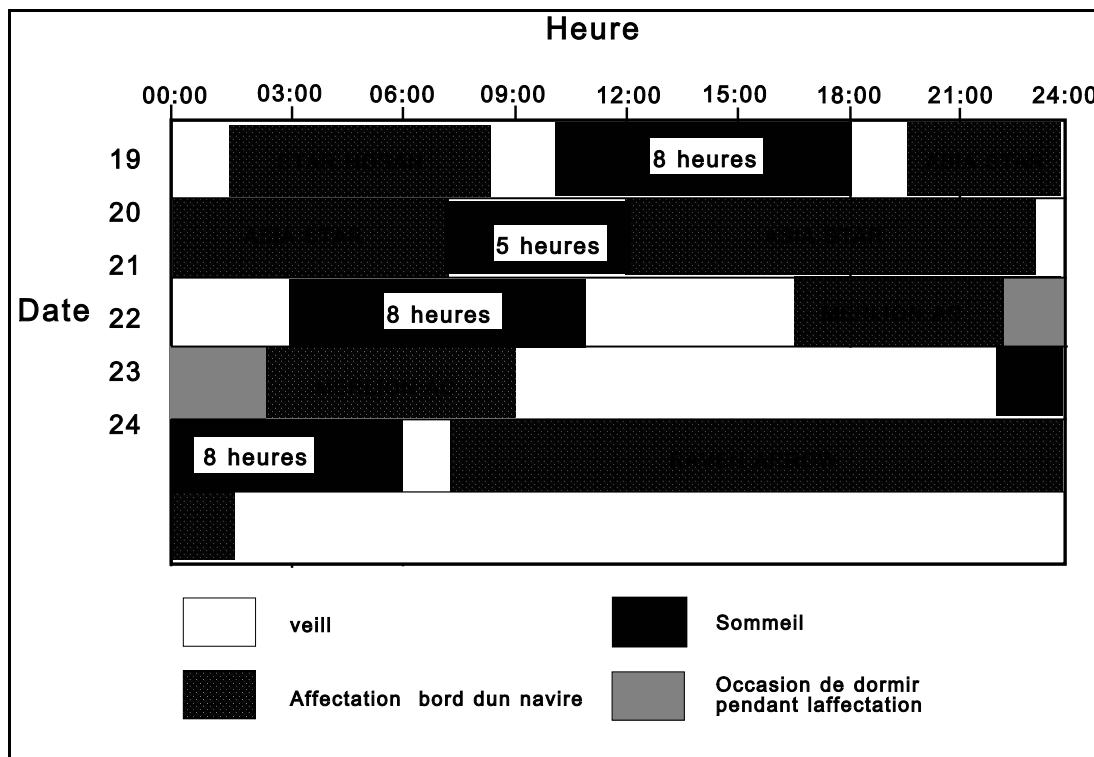
### 2.4.2.1 L'horaire irrégulier du pilote

La figure 5 présente l'horaire du pilote n° 1 du 19 au 24 septembre. On peut voir à quel point l'horaire du pilote est irrégulier, celui-ci ayant fait, en six jours, trois quarts de nuit entre lesquels ont été intercalés un quart de soir et un quart de jour. Pendant ces six jours, la durée des périodes de repos entre les quarts a varié, soit de 5 à 21 heures environ. Des études révèlent que le personnel de quart en mer faisant des quarts irréguliers a un sommeil plus bref et moins réparateur, et a un moins bon rendement au travail.<sup>25</sup>
