RAPPORT D'ENQUÊTE SUR ACCIDENT MARITIME

M98C0066

ÉCHOUEMENT

VRAQUIER AUTODÉCHARGEUR « ALGOLAKE »

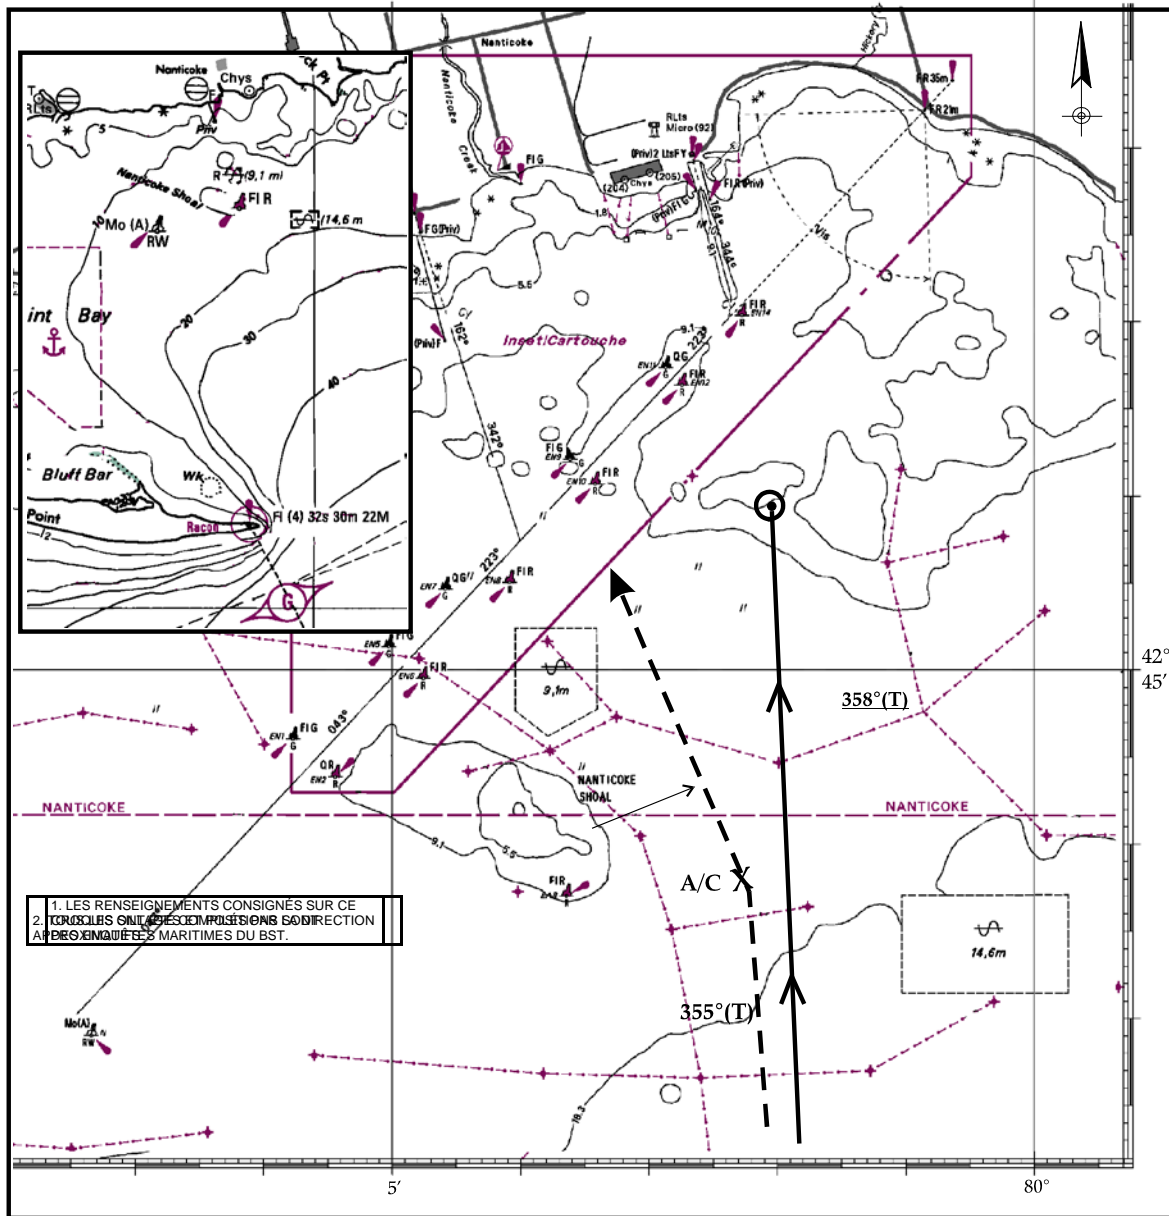
Annexe A - Croquis du secteur de l'incident

Vers 6 h 48, le capitaine retourne dans sa cabine. Moins d'une minute plus tard, le navire est secoué par de violentes vibrations. Le capitaine accourt sur la passerelle et s'aperçoit que le timonier a mis la barre toute à babord et que le « ALGOLAKE » ralentit. À 6 h 50, le « ALGOLAKE » est solidement échoué par  $42^{\circ} 45,8'$  de latitude nord sur  $080^{\circ} 01,96'$  de longitude ouest, sur le cap gyro  $343^{\circ}$ .

Le navire a dépassé le point de changement de cap de 2,1 M et se trouve à 0,8 M au sud-est du chenal de Nanticoke et à trois encablures de plusieurs têtes de puits de gaz. Immédiatement après l'échouement, le

7. Après avoir fait le point à 6 h 15, on n'a fait aucun autre relevé de la position du navire avant qu'il ne s'échoue à 6 h 50.
8. Le « ALGOLAKE » s'est échoué sur des hauts-fonds, à l'est-sud-est de la bouée EN10, après avoir dépassé son point de changement de cap de 2,1 M.
