RAPPORT D'ENQUÊTE SUR UN ACCIDENT MARITIME

M98C0082

HEURT DE LA STRUCTURE D'UN FEU DE BALISAGE

PAR LE VRAQUIER « FEDERAL BERGEN »

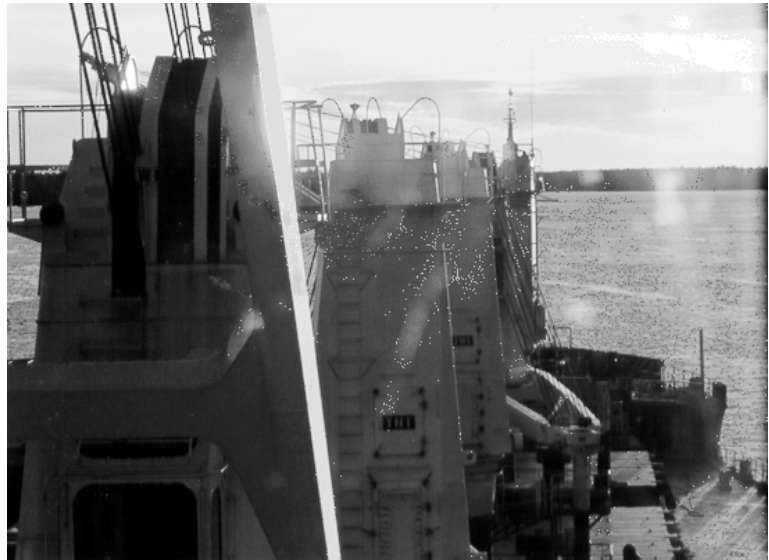
Le navire est équipé de cinq grues à l'avant qui étaient en position rentrée au moment de l'accident. Elles réduisaient partiellement la visibilité vers l'avant, en ce sens qu'une personne postée sur le côté tribord de la passerelle ne pouvait pas voir sur le côté bâbord de la partie avant du navire.

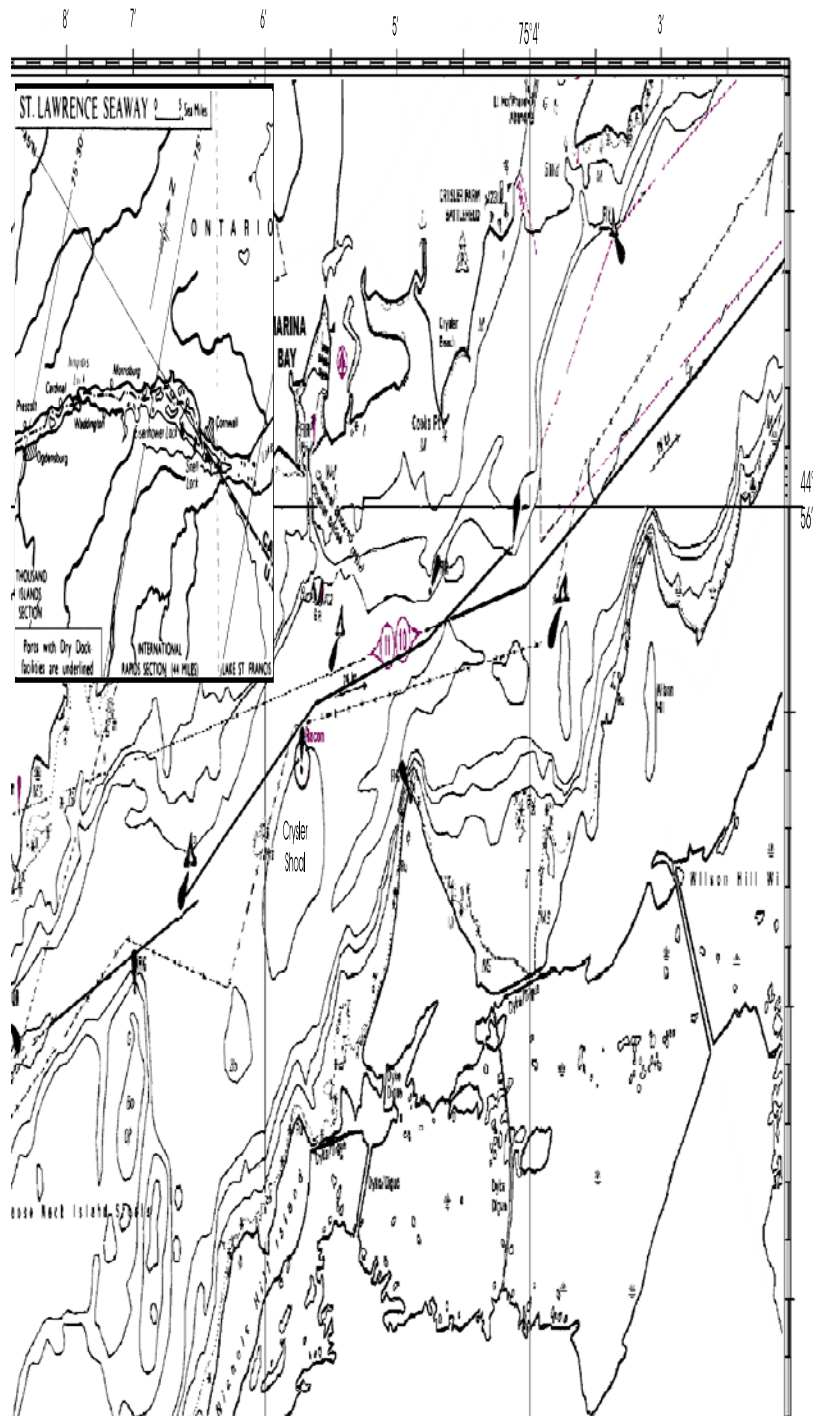
Annexe A - Croquis du lieu de l'accident

Le heurt contre la structure du feu « 68 » est alors imminent et le pilote donne l'ordre de mettre la barre à droite toute. Mais la mesure corrective est prise trop tard, et au moment où le « FEDERAL BERGEN » commence à répondre à la barre, la joue avant bâbord du navire heurte la structure du feu « 68 » à environ 5 m de l'étrave vers 4 h 30.

Contrairement à l'usage, le pilote ne s'est pas guidé sur les feux d'alignement de Weaver Shoal en ce sens qu'il n'a pas surveillé efficacement les feux pour s'assurer que le navire suivait la route prévue. Il s'est plutôt servi d'autres repères visuels pour traverser la zone séparant le feu de Bradford Point « 71 » de la bouée lumineuse « 67 ». C'est au moment du changement de cap que l'officier de quart s'est rendu compte qu'il y avait peut-être eu une erreur de navigation. Après avoir rapidement jeté un coup d'oeil sur la carte, l'officier de quart a aperçu le feu « 68 » qui se trouvait très près sur l'avant bâbord, et il a prévenu le pilote. Pendant les instants qui ont suivi, on n'a pas fait appel au capitaine. Ce n'est qu'après avoir terminé la communication avec le poste d'émission de la Voie maritime que le pilote a réagi à l'information que l'officier de quart lui avait communiquée. Lorsque l'ordre de mettre la barre à droite toute a finalement été donné, il était déjà trop tard, et le navire a heurté la structure du feu.
