RAPPORT D'ENQUÊTE SUR UN ACCIDENT MARITIME

M98L0139

INCENDIE À BORD

DU NAVIRE DE MARCHANDISES DIVERSES « SOUTHGATE »

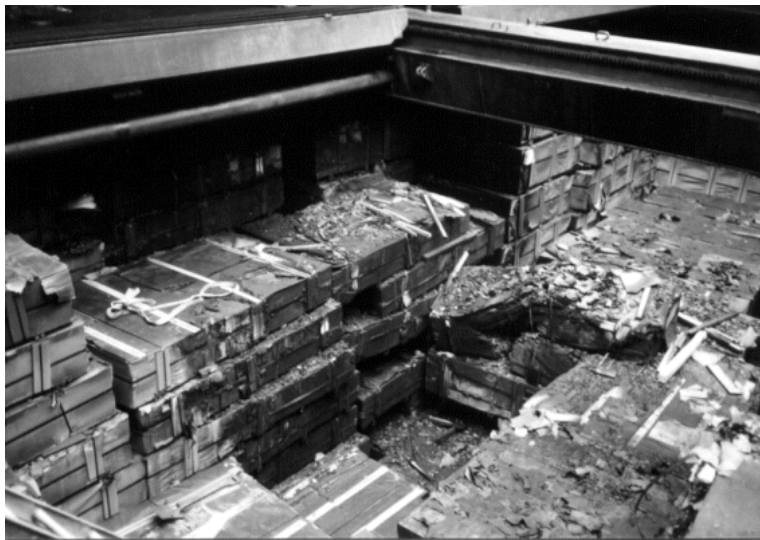
Des fils électriques pendaient au-dessous de l'entrepont tribord arrière au droit du foyer de l'incendie. Trois foyers d'incendie ont été observés dans la cale. Le premier foyer d'incendie était situé dans la deuxième travée de la cloison arrière, entre la deuxième et la troisième rangée de la muraille tribord et sous le deuxième plan de ballots du haut. Ce premier foyer d'incendie avait consumé les ballots inférieur et supérieur et présentait une carbonisation sous forme de sillon. Un deuxième foyer d'incendie était situé dans la deuxième travée de la cloison arrière, au centre de la cale au deuxième plan du plafond de ballast. Un troisième foyer d'incendie était situé dans la troisième travée, à la cinquième rangée tribord sous l'entrepont et au deuxième plan du haut. La carbonisation était importante entre les ballots dans le coin arrière bâbord du carré de l'écouille de l'entrepont tribord.

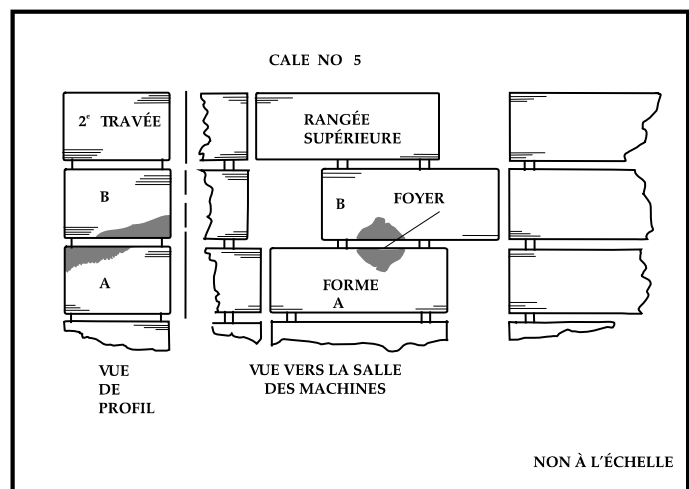
Tous s'entendent pour dire que les premières flammes orange ont été aperçues au droit du carré de l'écoutille tribord dans la deuxième travée de la cloison arrière entre le deuxième et le troisième plan du haut. On retrouve un foyer d'incendie à cet endroit. Le deuxième foyer se situe sous le premier foyer mais près du plafond de ballast. Le deuxième foyer d'incendie près du plafond de ballast et le troisième foyer d'incendie dans la troisième travée seraient le résultat de brasiers secondaires. La fumée blanchâtre était probablement d'un gris pâle, et la fumée noire qui a suivi était probablement brune foncée. On associe la couleur de ces fumées et de ces flammes à du bois qui brûle.

1. Selon toute vraisemblance, un mégot de cigarette a été jeté entre les ballots de MDF là où des flammes orange ont été aperçues; l'enquête a établi que le foyer d'incendie principal se trouvait à cet endroit.

2. Le feu a probablement pris naissance entre deux ballots de MDF à cause d'un mégot de cigarette allumée qui a transféré la chaleur par conduction au carton ondulé et à la toile de polyéthylène recouvrant le MDF.
