RAPPORT D'ENQUÊTE SUR ACCIDENT MARITIME

M98M0003

BATEAU DE PÊCHE «CAPE CHIDLEY»

3 FÉVRIER 1998

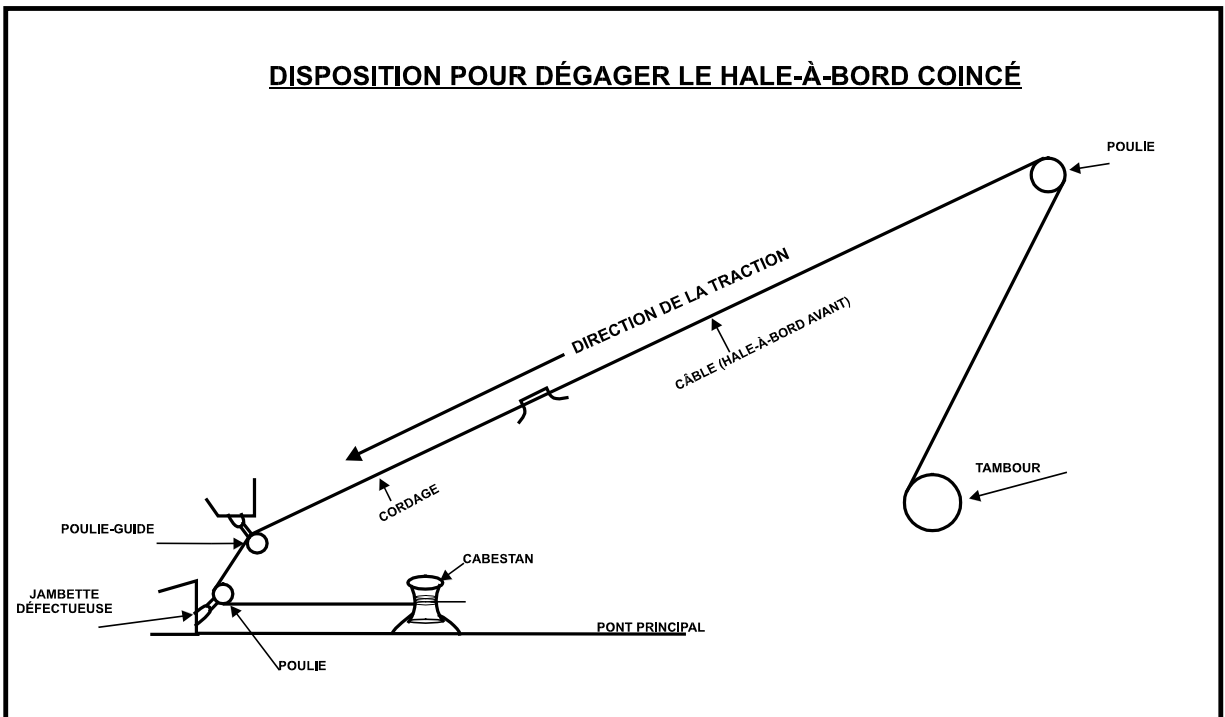
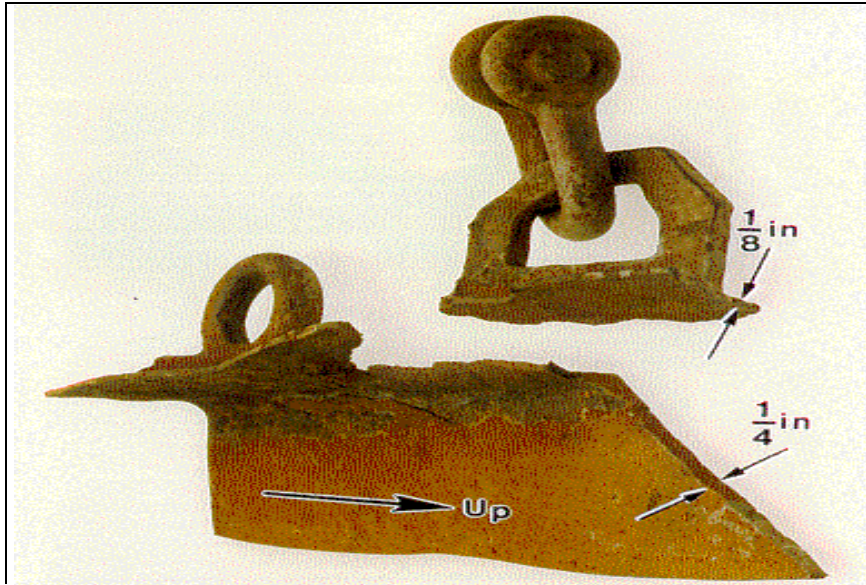
*Annexe A - Disposition du câble, du cordage et des poulies*

À l'aide du treuil et du hale-à-bord passant dans une poulie au sommet du portique avant, l'équipage a tenté d'amener le câble à l'arrière jusqu'au panneau de chalut de bâbord. En donnant du mou au hale-à-bord en virant le tambour de treuil, le hale-à-bord a été coincé sur le treuil par un tour du câble métallique au point qu'il a été impossible de le dégager à la main. On a alors eu recours au cabestan pour dégager le câble sur le tambour (voir annexe A - Disposition du câble, du cordage et des poulies).

Afin de libérer le câble coincé, un cordage a été frappé à l'extrémité du hale-à-bord avant de le passer dans une poulie-guide placée au sommet de la potence de bâbord, puis, vers le bas, dans une poulie de type yo-yo ayant une limite de charge de cinq tonnes; on l'a enfin attaché au pavois arrière et finalement frappé sur un cabestan placé du côté bâbord du pont arrière. Le capitaine a averti tous les matelots de se tenir loin des câbles et du cordage sous tension qui traversaient le pont de travail sur toute sa longueur.

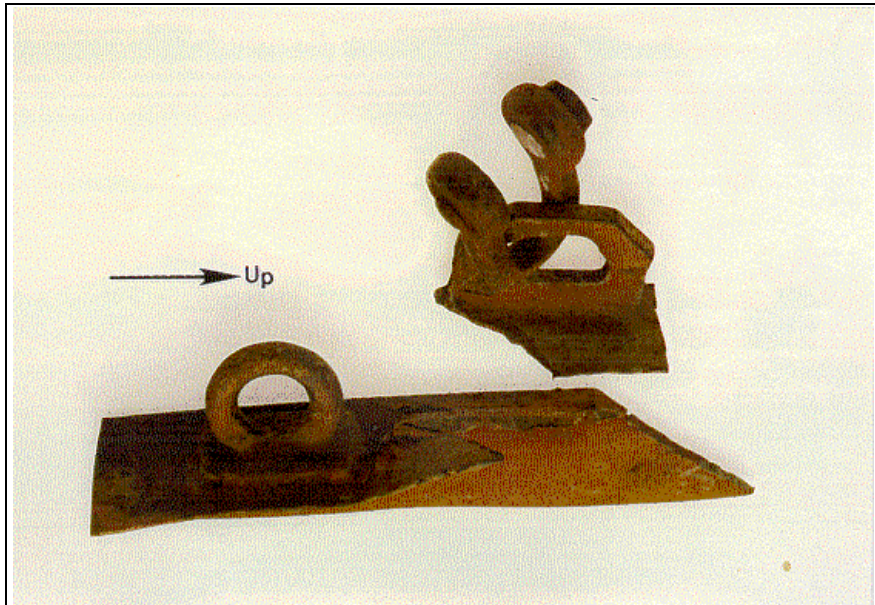
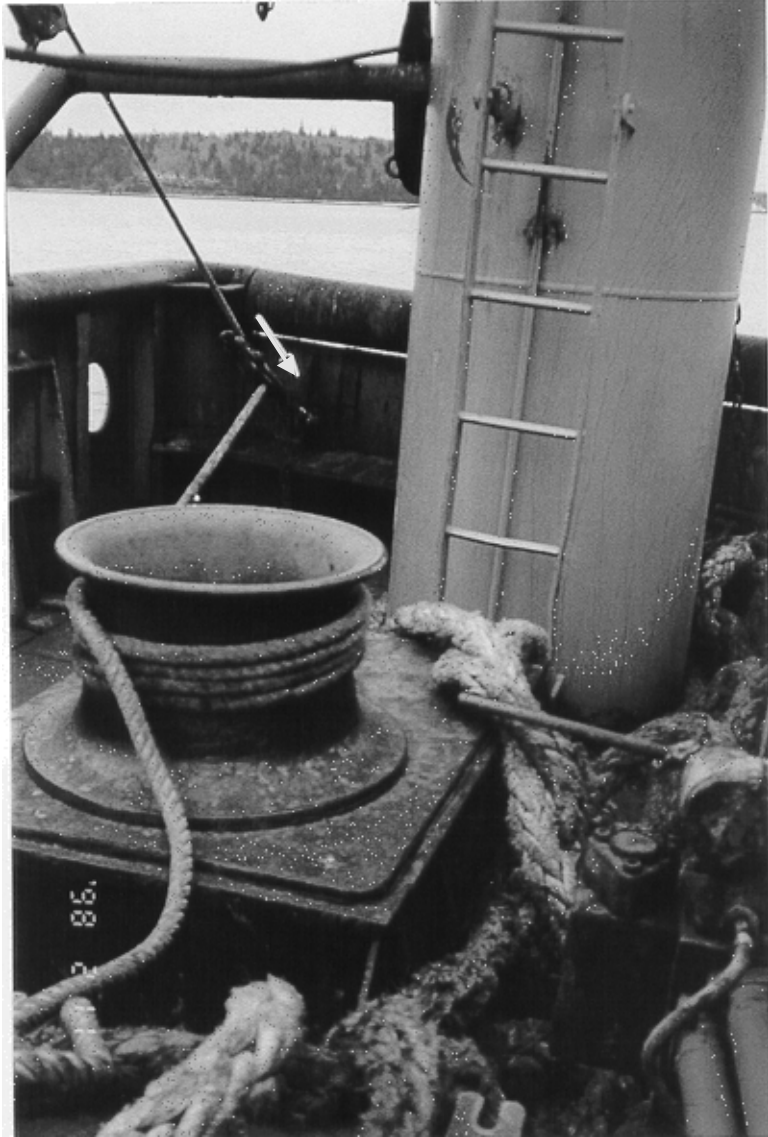
*Annexe B - Photographies*

Le pavois était renforcé de jambettes constituées de cornières inversées ordinaires de 12,7 cm x 7,62 cm x 0,95 cm (voir annexe B - Photos). L'aile longue de la cornière (la partie arrière) était perpendiculaire au pavois et soudée à celui-ci. L'aile avant était parallèle au pavois et un piton à oeil et une oreille y étaient soudés, afin d'y accrocher les poulies pendant les opérations de pêche. L'oreille était placée en haut tandis que le piton à oeil se trouvait à environ 12,5 cm en dessous. On manillait ordinairement la poulie de type yo-yo au piton à oeil inférieur et on attachait la chaîne de sécurité à l'oreille du haut. Lors de cet accident, la poulie yo-yo et la chaîne de sécurité étaient toutes deux attachées à l'oreille du haut.

- L'aile avant de la cornière (jambette) au droit de l'oreille du haut à laquelle la poulie yo-yo était accrochée était lourdement corrodée, abîmée et pliée au-delà de l'angle de 90 degrés originel; ces dommages étaient particulièrement importants à proximité du point d'ancrage de l'oreille.
- D'autres jambettes du pont arrière qui étaient utilisées pour les mêmes fins étaient dans le même état et certaines étaient percées de trous dans l'aile arrière afin de recevoir la chaîne de sécurité de la poulie.
- La chaîne de sécurité de la poulie yo-yo utilisée comportait un maillon usé en partie.

Les pitons à oeil répartissent généralement la charge sur une superficie plus grande qu'une oreille. En l'occurrence, comme la poulie était attachée à l'oreille du haut, la charge était concentrée sur une petite partie de l'aile de la jambette. En outre, le piton à oeil et l'oreille étaient soudés sur l'aile avant de la jambette et non sur l'aile arrière, laquelle aurait été davantage capable de résister aux charges imposées. Comme les points d'installation des poulies et palans servaient surtout pendant les opérations de pêche, les charges s'exerçant sur le piton à oeil ou l'oreille pouvaient être influencées par des sollicitations dynamiques en plus de la charge statique (traction) imposée par le treuil. Aucune disposition n'avait été prise pour renforcer localement la zone au droit du piton à oeil ou de l'oreille (comme cela se fait couramment en construction navale). Dans le cas à l'étude, la partie au droit de l'oreille était fortement et profondément corrodée, ce qui affaiblissait encore davantage le point d'attache.

Après l'accident, le Department of Environment and Labour de la Nouvelle-Écosse a fait enquête sur l'accident. En vertu d'un décret émis par le Department of Environment and Labour, un examen complet de tout le gréement dormant et des manoeuvres courantes utilisés dans les opérations de pêche, y compris les chaînes de sécurité, les points d'ancrage et les calibres des câbles des palans et des engins à bord, a été effectué sur tous les navires de la flottille, y compris le «CAPE CHIDLEY». Parmi les changements, les réparations et/ou les remplacements faits sur le «CAPE CHIDLEY», on peut citer notamment l'installation d'un nouveau renfort longitudinal sur la jambette et la restauration de l'échantillonnage original de la jambette.
