RAPPORT D'ENQUÊTE SUR ACCIDENT MARITIME

M99C0003

ÉCHOUEMENT

VRAQUIER «PATERSON»
LAC SAINT-FRANÇOIS (QUÉBEC)

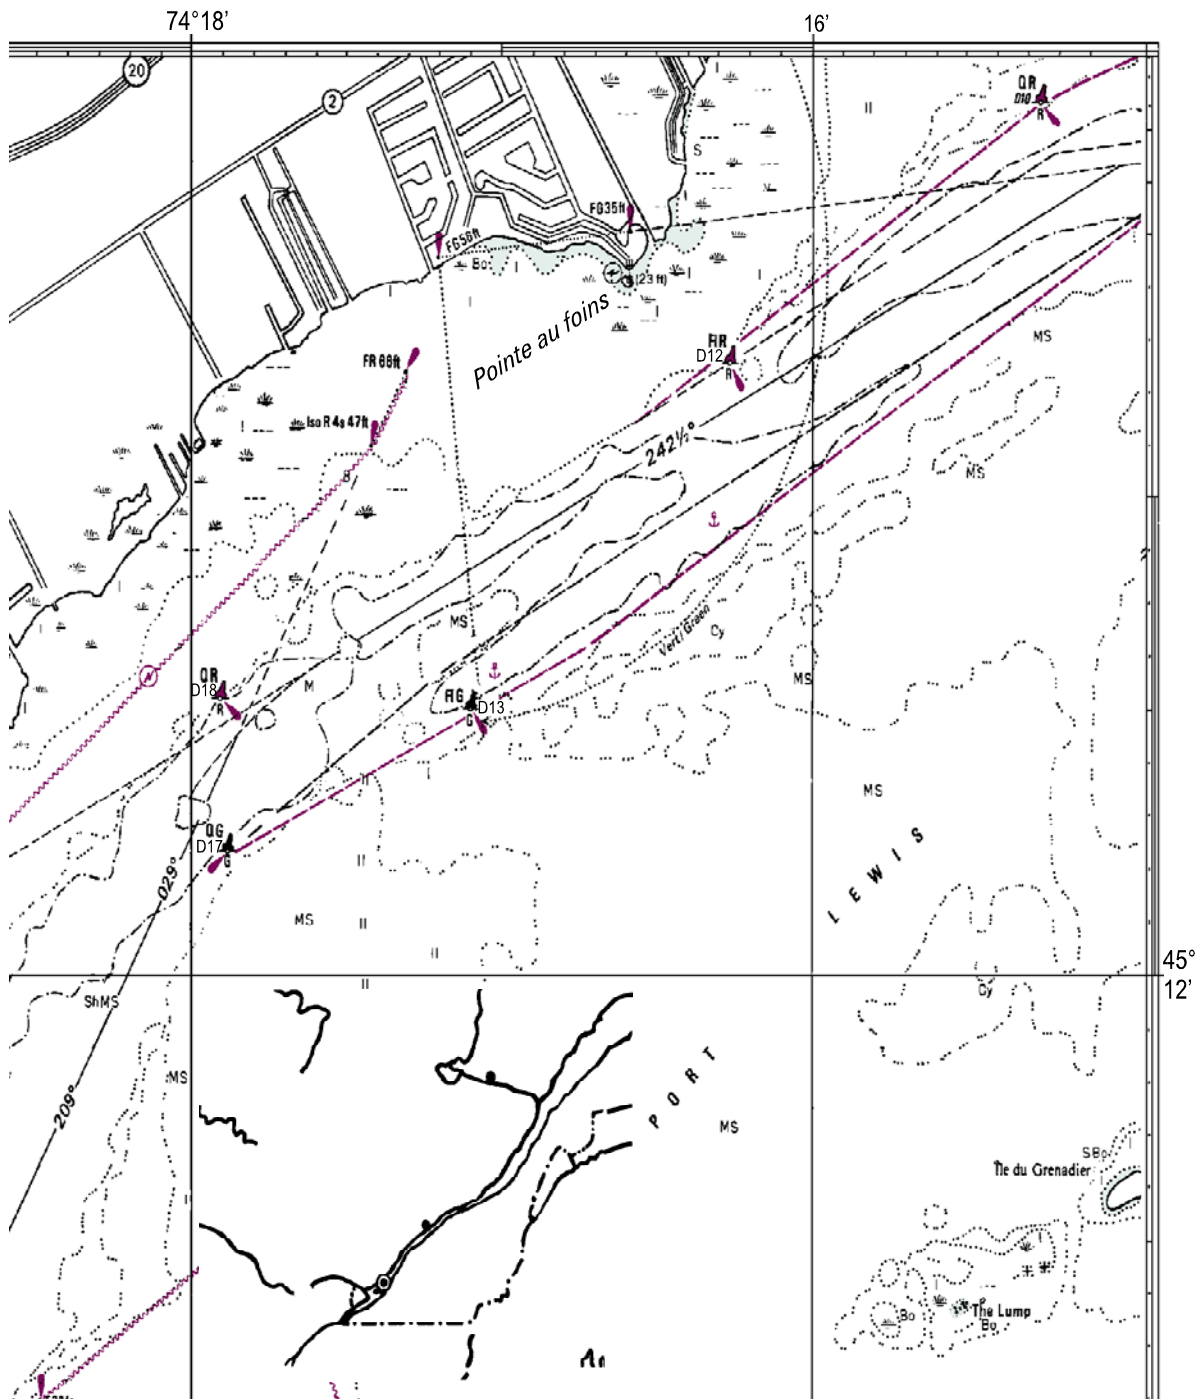
Annexe A - Croquis du secteur de l'échouement

Au moment de l'accident, le «PATERSON» progressait à une vitesse sur le fond d'environ 11,5 noeuds avec un léger courant arrière d'environ 0.5 noeud. Le changement de cap nécessaire de trente-trois degrés devait produire une avance³ d'environ 450 m quand on met la barre à 30 degrés. L'espace maximal dont disposait le «PATERSON» était de 810 m environ. Par déduction, on calcule que la marge d'erreur,⁴ par rapport à l'avance,

était de quelque 360 m. Transposée en temps, cette marge correspond à environ 60 secondes. Toutefois, en retardant le moment du changement de cap, on a réduit la marge d'erreur d'une valeur proportionnelle. Dans le cas qui nous intéresse, la marge d'erreur s'est trouvée réduite à environ 200 m, soit quelque 35 secondes. Autrement dit, l'OQ disposait d'une fenêtre de 35 secondes pour amorcer la manoeuvre (changement de cap en une seule étape). Tout retard additionnel dans ce changement de cap entraînait un échouement.
