RAPPORT D'ENQUÊTE MARITIME

M99C0005

ÉCHOUEMENT ET AVARIES À LA COQUE

VRAQUIER «ALGONTARIO»

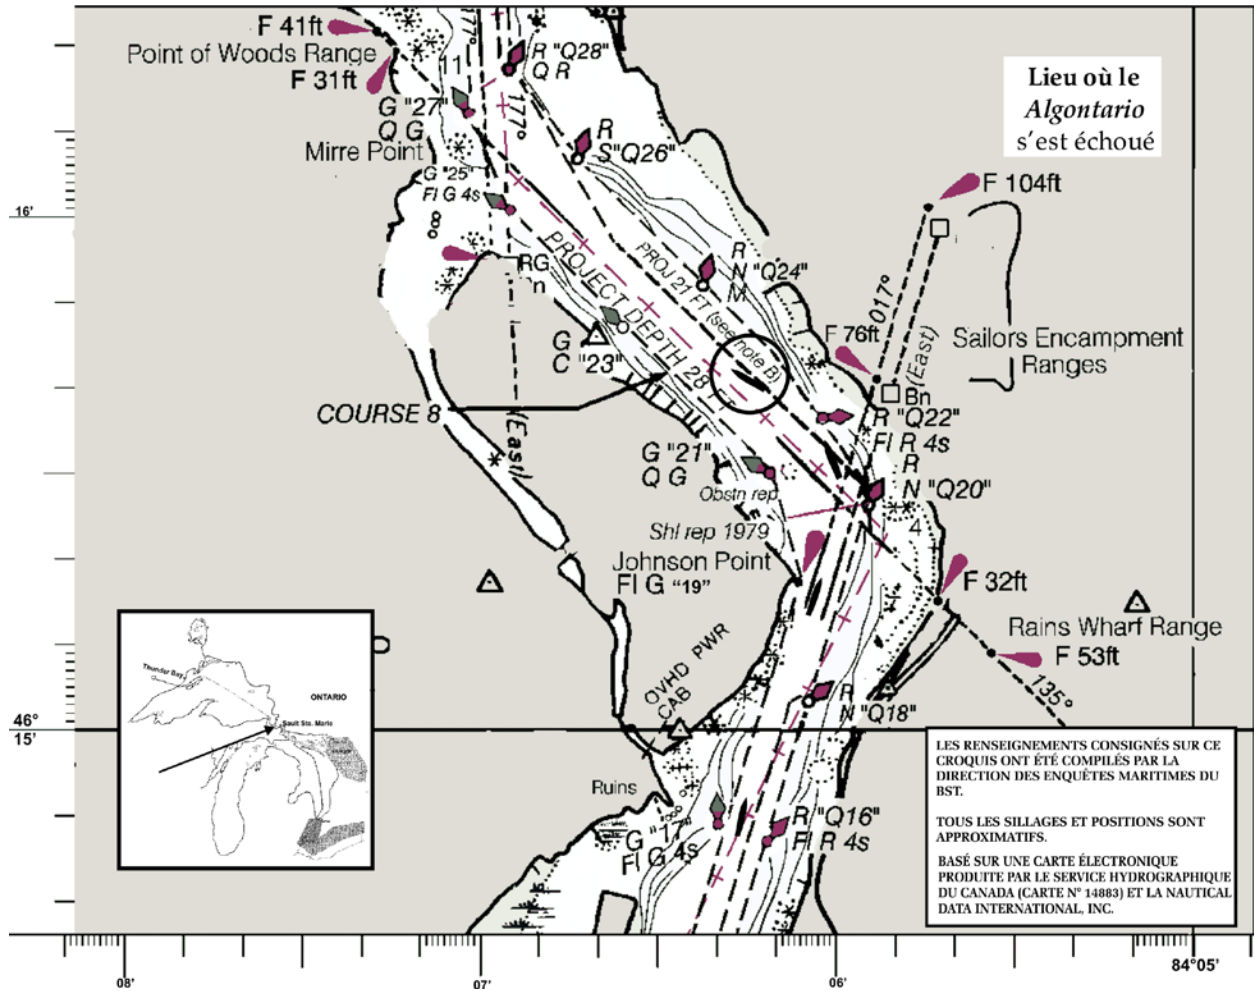
Annexe A - Secteur de l'accident et sillage du navire

Les déclarations recueillies ne concordent pas en ce qui concerne le moment où l'ordre de changement de cap a été donné. Les données du SEVCM donnent à penser qu'il y a un écart entre l'endroit où l'ordre «Come to Port» (Venir sur bâbord) aurait été donné et la position où l'avant du navire a commencé à abattre sur bâbord. En fait, les deux tiers du navire avaient dépassé le feu de la pointe Johnson lorsque le premier changement de cap a été enregistré (voir l'Annexe A).

Le SEVCM montre que le navire est constamment demeuré dans la partie profonde du chenal sur la route 9 en faisant de petits ajustements pour neutraliser l'effet du courant près de la bouée Q18 à 8 h 36. L'avant du navire avait largement dépassé le feu de la pointe Johnson quand il a commencé à éviter vers bâbord à 8 h 40. Un courant d'environ 2 noeuds arrivant sur le côté bâbord doit avoir réduit la vitesse angulaire de giration, faisant en sorte que la courbe de giration a été plus grande que prévu.

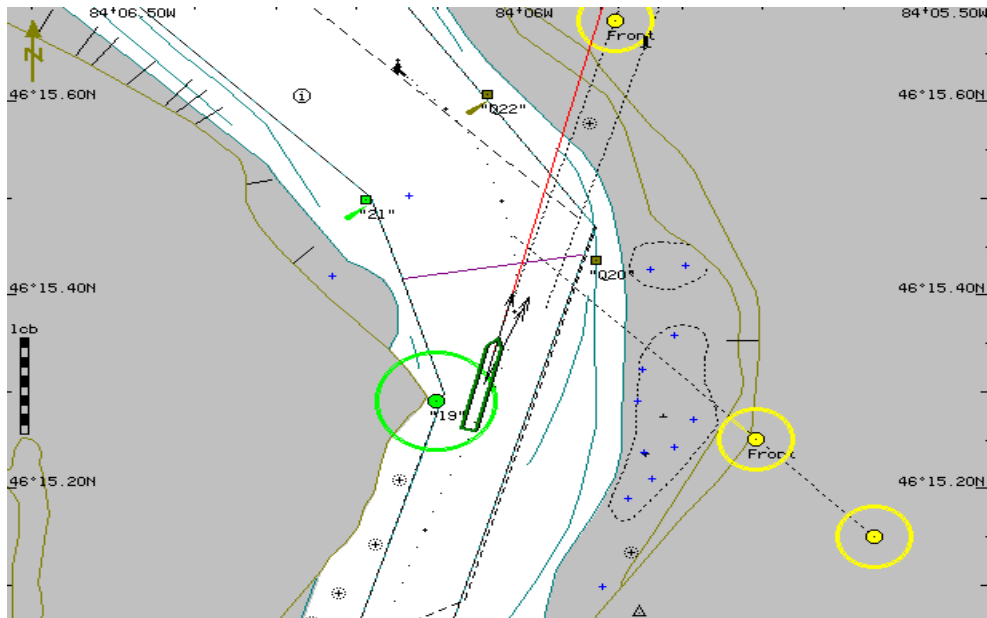
À 4 h 34, le navire double la bouée Q16 à une vitesse-fond de 7,5 noeuds. Le timonier se guide sur les feux d'alignement de Sailor's Encampment, et il gouverne au 017°(V), en se servant de l'alignement de gauche. À 4 h 36, la vitesse est de 7,4 noeuds à la bouée Q18; à 4 h 38, elle est de 7,1 noeuds. À 4 h 39, plus de la moitié de la longueur du navire a dépassé le feu de la pointe Johnson, qui se trouve à environ 60 m sur bâbord. Le navire fait cap au 15°(V), et sa vitesse-fond est de 7,2 noeuds. Le capitaine appelle Soo Control au point d'appel d'hiver à proximité de la pointe Johnson. Le premier lieutenant note la position dans le journal de bord. On augmente alors le régime du moteur en plaçant la manette des gaz à la position 6. À 4 h 40, le capitaine ordonne de venir sur bâbord alors que le feu de la pointe Johnson se trouve par le travers de la fenêtre de la timonerie. Le timonier met aussitôt la barre à gauche toute et l'indicateur d'angle du gouvernail suit le mouvement. L'avant du navire commence à éviter sur bâbord, ce que confirme le cap SEVCM de 354°(V) (voir la Figure 1 de l'Annexe B).

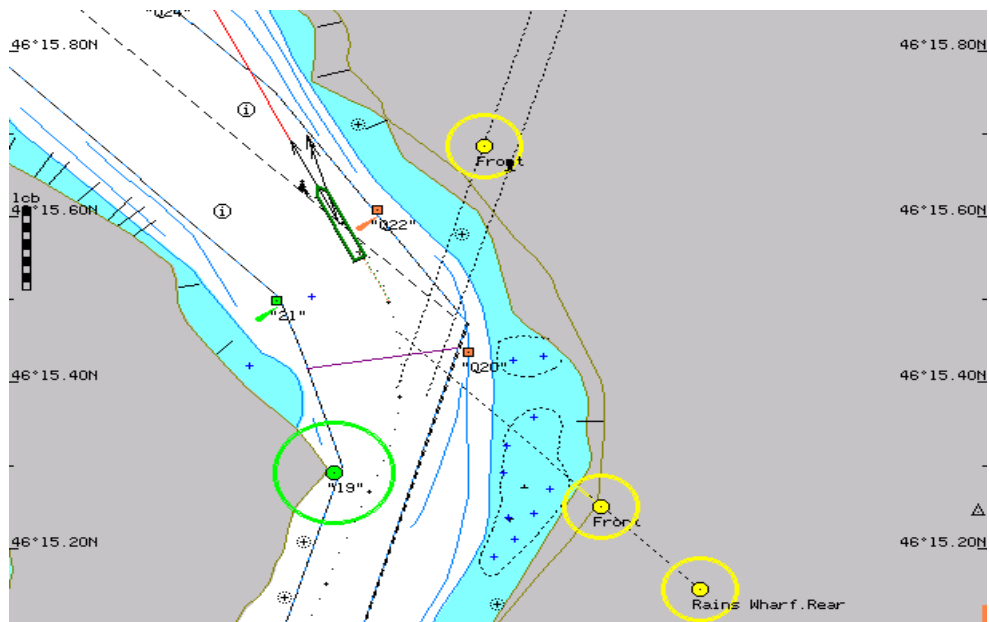
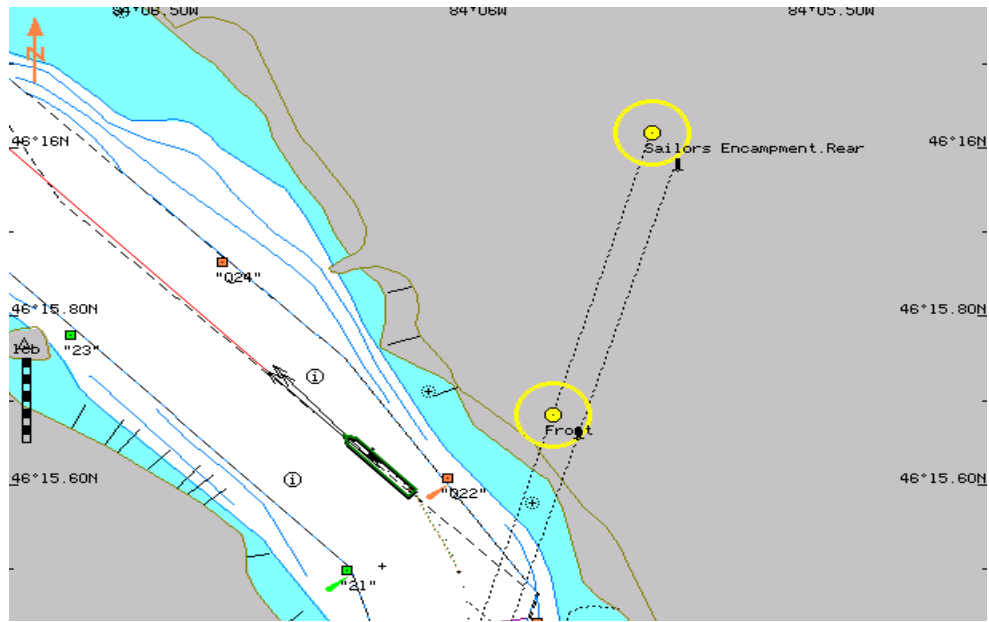
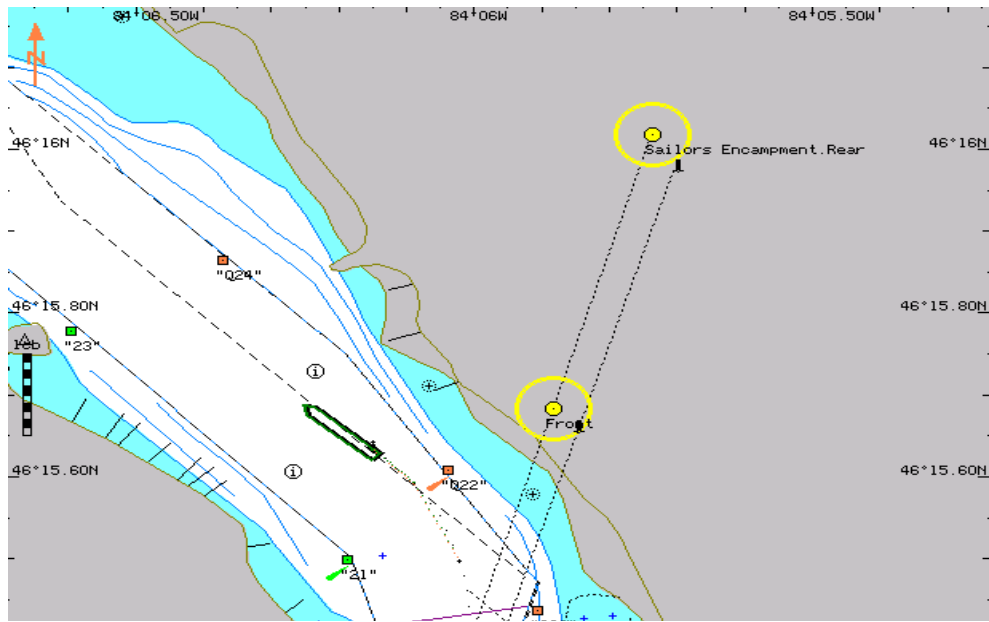
Le navire continue son évolution sur bâbord, mais avec une dérive vers tribord dans le chenal étroit. Lorsque le premier lieutenant sent une secousse, il quitte la table des cartes pour se rendre à la fenêtre centrale de la passerelle. Aucun écart n'est signalé entre l'heure du navire et l'heure du SEVCM (voir les Figures 4, 5 et 6 de l'Annexe B).
