RAPPORT D'ENQUÊTE SUR UN ACCIDENT MARITIME

M99C0008

TALONNAGE

VRAQUIER «JEAN PARISIEN»

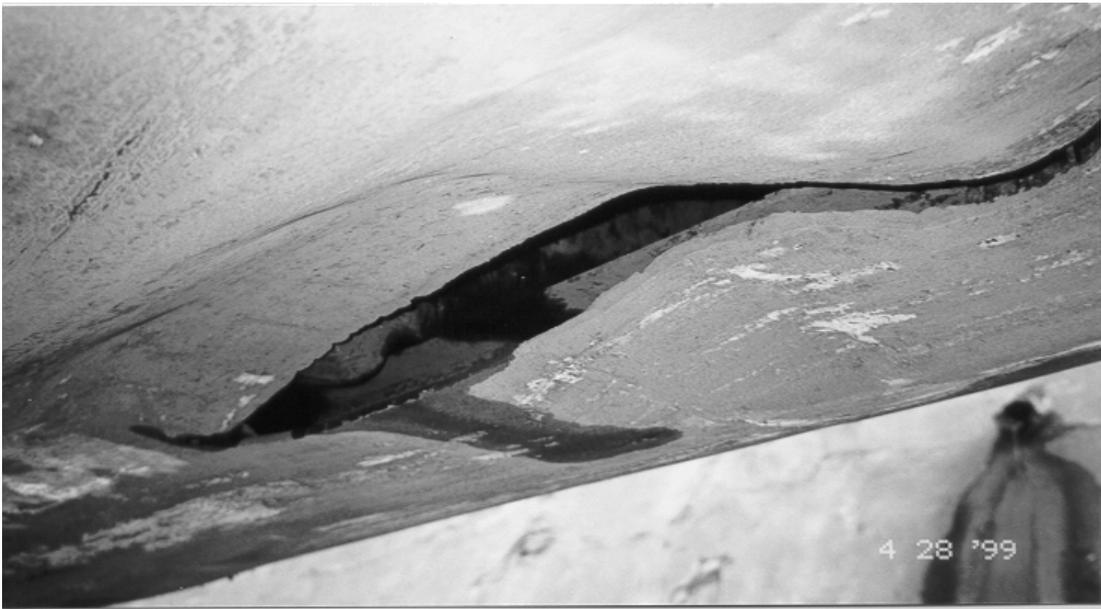
Annexe B – Photographies

La citerne de ballast liquide n° 5 tribord et le cofferdam situé à son extrémité avant ont été percés. Le bordé de fond de la citerne a été déformé et enfoncé et montre, entre les couples 33 et 36, une déchirure mesurant environ 1,5 m de longueur et 20 cm de largeur. Le bordé de fond a été gauchi et enfoncé de 12 à 16 cm et, de l'avant vers l'arrière, a été repoussé vers l'intérieur à la hauteur de l'arrondi du bouchain entre le couple 55 et le couple 24.

Le bordé de fond tribord a aussi été gauchi et enfoncé entre les couples 21 et 14, les dommages étant à peu près parallèles à la quille.

Pour réparer les dégâts, il a fallu remplacer approximativement 14,4 tonnes d'acier; les travaux ont reçu l'approbation de la société de classification et ont été effectués conformément aux normes du propriétaire.
