RAPPORT D'ENQUÊTE SUR ACCIDENT MARITIME  
M99F0038

CHUTE PAR-DESSUS BORD ET PERTE DE VIE

CHALAND PORTE-WAGONS « JUNEAU »,  
ACCOMPAGNÉ DES REMORQUEURS  
« SEASPAN PACER » ET  
« ESCORT EAGLE »

28 DÉCEMBRE 1999

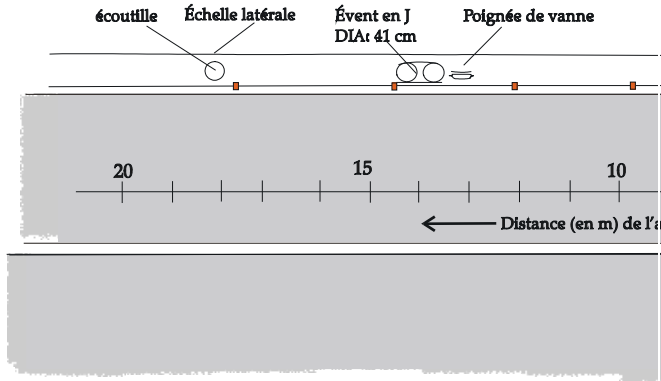
**Hanche tribord du chaland  
«JUNEAU»**

Chaque côté du « JUNEAU » est bordé d'une ligne de sécurité, faite d'un câble d'acier supporté par des montants en fer d'angle soudés au pont. Ce câble est placé à environ 60 cm à l'intérieur et à 90 cm au-dessus du pont, et il se termine à environ 4 m de l'arrière (voir figure 2).

Élément	Distance du bord du pont	Hauteur	Distance de l'arrière
Un bollard (deux poteaux distancés d'environ 90 cm, réunis par une barre horizontale) placé longitudinalement, près du coin arrondi du pont			1,5 m
Une poignée de vanne avec son support	25 cm	60 cm	12,8 m
Un évent (tuyau en forme de J inversé, de 41 cm de diamètre) Le côté de l'évent qui se trouve vers l'intérieur du chaland est parallèle à la ligne de sécurité. Sa partie horizontale, longue de 1,2 m, est surmontée de deux barreaux. Un piton à boucle plat (diamètre extérieur d'environ 51 cm) est soudé au tuyau à l'endroit où il traverse le pont.	20 cm	1,2 m	13,4 m
Un conduit d'acier à câbles électriques (diamètre de 4 cm environ) Près de l'écoutille, le conduit se rapproche du bord du pont	18 cm	10 cm	18 m
Une écoutille ronde		30 cm	18,3 m
Une poignée près de l'échelle Directement sous la poignée, près de l'écoutille, se trouve une échelle fixée au bordé de muraille, qui a été utilisée durant la tentative de sauvetage.	15 cm		18,3 m

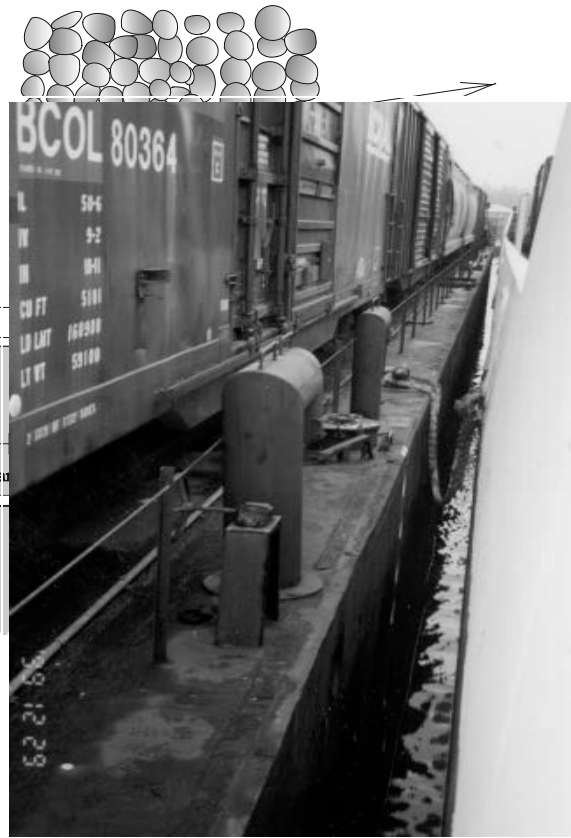
Il était logique de placer les bollards en abord. Quant aux écoutilles, aux taquets, aux poignées et à d'autres éléments assez bas mais saillants, ils constituent des obstacles, mais un marin expérimenté pouvait facilement les contourner. Cependant, en installant des événements d'un diamètre de 41 cm dans le passage en question, on n'a pas suffisamment tenu compte de la sécurité de l'équipage, malgré la présence de poignées sur chaque événement. Une personne ayant à contourner l'événement devait se tenir à deux mains aux barreaux la surmontant. Au moment où cette personne se trouve contre l'événement, son centre de gravité se déplace brièvement vers l'extérieur du chaland et cela, alors que le seul endroit où poser le pied est alors une surface inégale large de 19 cm, entre l'événement et le bord du pont.

Un individu en bonne forme physique, ayant une main libre, est capable de contourner l'évent en tenant les barreaux d'une seule main. Cependant, ce mouvement n'est pas sécuritaire, surtout lorsque le pont est humide et qu'il est facile de perdre pied.

- les événements (conduites d'eau et de carburant) sur le pont ont été munis d'un couvercle;
- les bernes de confinement placées autour de ces événements ont été enlevées;
- une autre poignée a été installée au-dessus de l'événement du système de ballastage; et
- les dispositifs de fermeture des couvercles d'événements ont été enlevés.

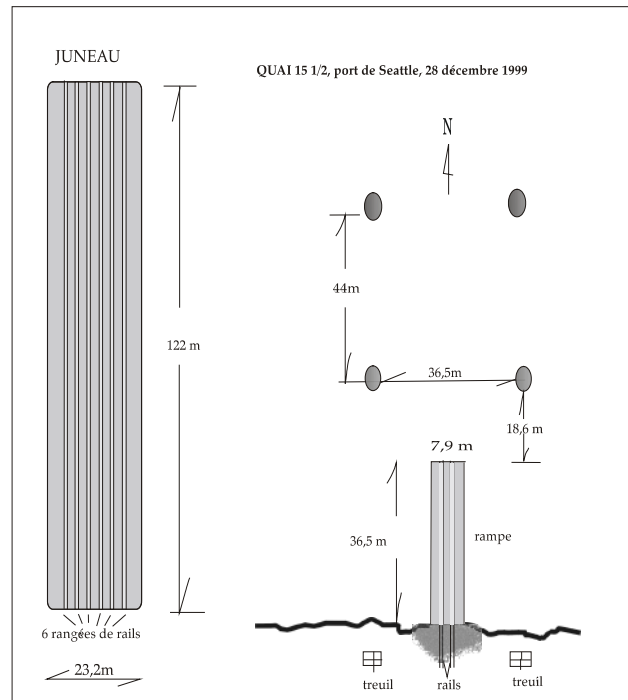
Conformément à un plan établi précédemment, le chaland est placé, l'arrière en premier, entre les deux ducs d'Albe extérieurs. La hanche tribord du chaland est rapprochée à moins de 2 m du duc d'Albe intérieur situé du côté sud-est. L'équipage du chaland peut ainsi atteindre un câble stabilisateur de polypropylène qui est attaché à un câble d'amarrage pendant de la poulie à émerillon du duc d'Albe.

Le chaland se trouve alors légèrement tourné vers le nord-ouest, de travers à la rampe; l'avant est à 20 ou 30 m du duc d'Albe placé vers le large, du côté nord-est. D'où ils sont placés, les patrons des remorqueurs ne peuvent pas voir le flanc droit du chaland, ni le duc d'Albe situé au sud-est. Ils se fient donc aux instructions du second capitaine pour manoeuvrer.

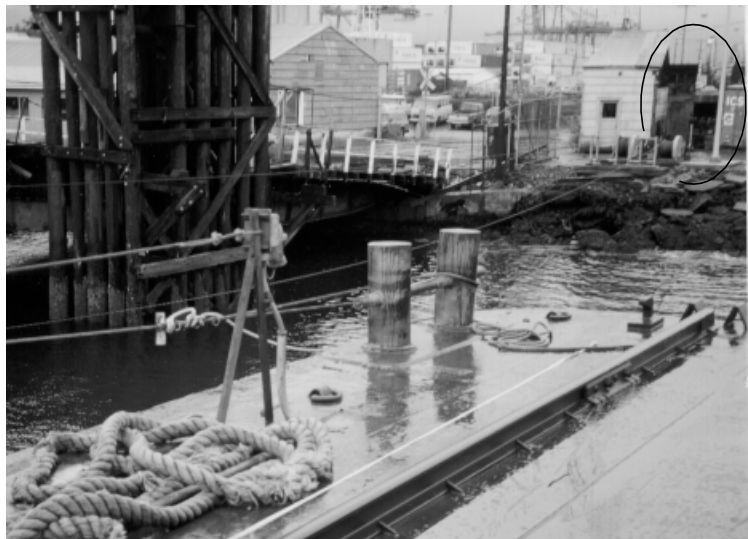
Il semble que le pont du « JUNEAU » était couvert de rosée au moment de l'accident. D'après l'enquête du BST, les tôles du pont étaient exemptes d'huile, mais elles étaient partiellement couvertes de rouille et la peinture s'écaillait par endroits.
