RAPPORT D'ENQUÊTE MARITIME  
M99L0126

ÉCHOUEMENT ET PERTE TOTALE  
DU VRAQUIER *ALCOR*  
DANS LA TRAVERSE DU NORD, SUR LE FLEUVE SAINT-LAURENT  
LE 9 NOVEMBRE 1999

ET LA QUASI-COLLISION SUBSÉQUENTE ENTRE  
LE NAVIRE-CITERNE *ETERNITY* ET  
LE PORTE-CONTENEURS *CANMAR PRIDE*  
LE 5 DÉCEMBRE 1999

Rapport numéro M99L0126

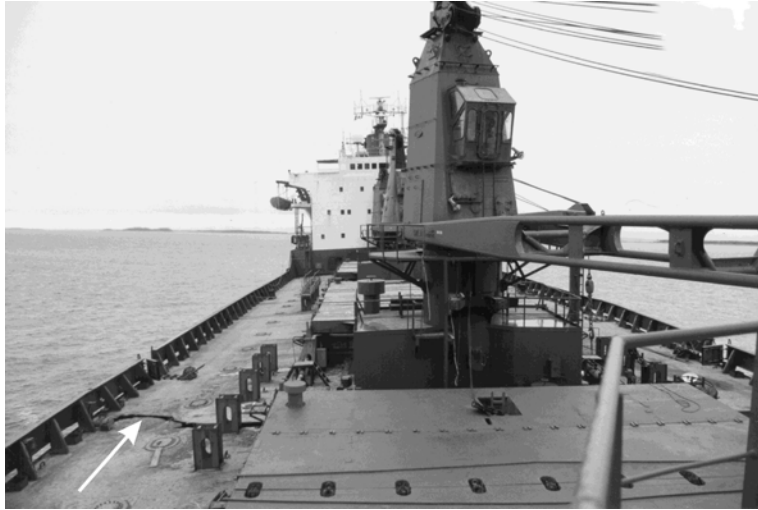
Vers 00 h 15, le 11 novembre 1999, une forte réverbération s'est répercutée d'un bout à l'autre du navire. Une importante fracture s'est créée transversalement sur le pont principal; elle commençait à proximité du couple 110 du côté tribord et allait jusqu'au couple 87 du côté bâbord, en passant par la hiloire n° 4. La fracture descendait des deux côtés et s'arrêtait juste avant les citernes à trémie. Les cales n° 3 et n° 4 étaient ouvertes à la mer et la fracture sur le pont principal mesurait 0,52 m de largeur à certains endroits (voir les photos 2, 3 et 4).

Les concentrations de contraintes de traction à de petites discontinuités dans les éléments supérieurs de la poutre-coque ont donné naissance à des ruptures fragiles dans le bordé du pont principal, lesquelles se sont propagées dans le pont et dans les lisses de pont, puis dans la virure de carreau et le plat-bord, et enfin dans le bordé de muraille.

Les principales fractures dans le bordé de muraille de bâbord et de tribord ont détruit l'étanchéité des cales à cargaison n° 3 et n° 4 et celle des ballast latéraux supérieurs n° 2 de tribord et n° 3 de bâbord. Les fractures dans le bordé du pont principal près du milieu du navire s'élargissaient jusqu'à 0,52 m environ.
