RAPPORT D'ENQUÊTE SUR UN ACCIDENT MARITIME

M99W0137

CHAVIREMENT ET PERTE DE VIE

RADEAU FLUVIAL PNEUMATIQUE « FLIP »  
RIVIÈRE SULPHUR, GRANDE CACHE (ALBERTA)

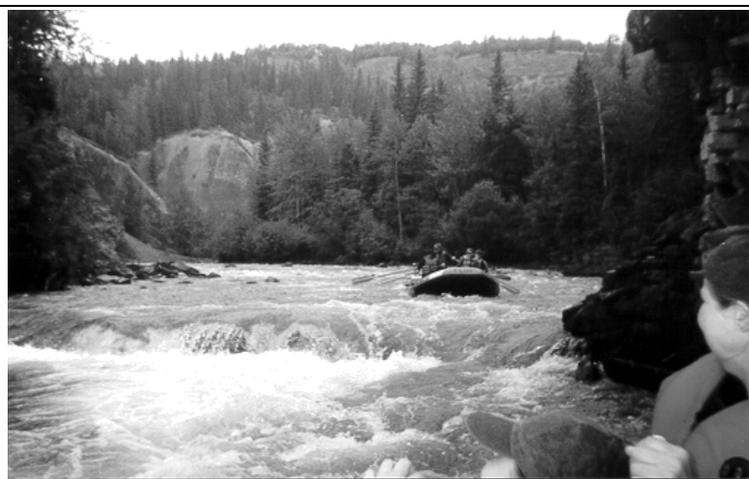
À environ 5 km du point de mise à l'eau, il y a une chute ou un saut<sup>5</sup> d'environ 90 cm de hauteur, appelé le *ledge* (seuil). Sauf de légères variations, ce changement de niveau est continu d'une rive à l'autre (voir photo 2). Les radeaux ont plus de franc-bord à chaque bout, et la façon généralement acceptée d'attaquer des eaux turbulentes comme le seuil, c'est par l'avant.

Le « FLIP » franchit le seuil avec son côté tribord en premier; il roule sur tribord, puis sur bâbord, avant de chavirer. Les six occupants du radeau sont éjectés et tombent à l'eau. Deux d'entre eux refont surface sous le radeau renversé tandis que les quatre autres se retrouvent près de l'embarcation. Les deux passagers pris sous le radeau réussissent d'eux-mêmes à se tirer de leur fâcheuse situation en nageant. L'un refait surface en amont et l'autre en aval. Le radeau n'est pas endommagé.

PHOTOGRAPH OF A RAFT APPROACHING THE "LEDGE"
