**RAPPORT D'ENQUÊTE DE PIPELINE  
P09H0074**

**RUPTURE D'UN GAZODUC**

**TRANSCANADA PIPELINE INC.  
GAZODUC DE 914 MILLIMÈTRES DE DIAMÈTRE  
CANALISATION 2 - VCP 107-2 + 6,031 KM  
PRÈS D'ENGLEHART (ONTARIO)  
LE 12 SEPTEMBRE 2009**

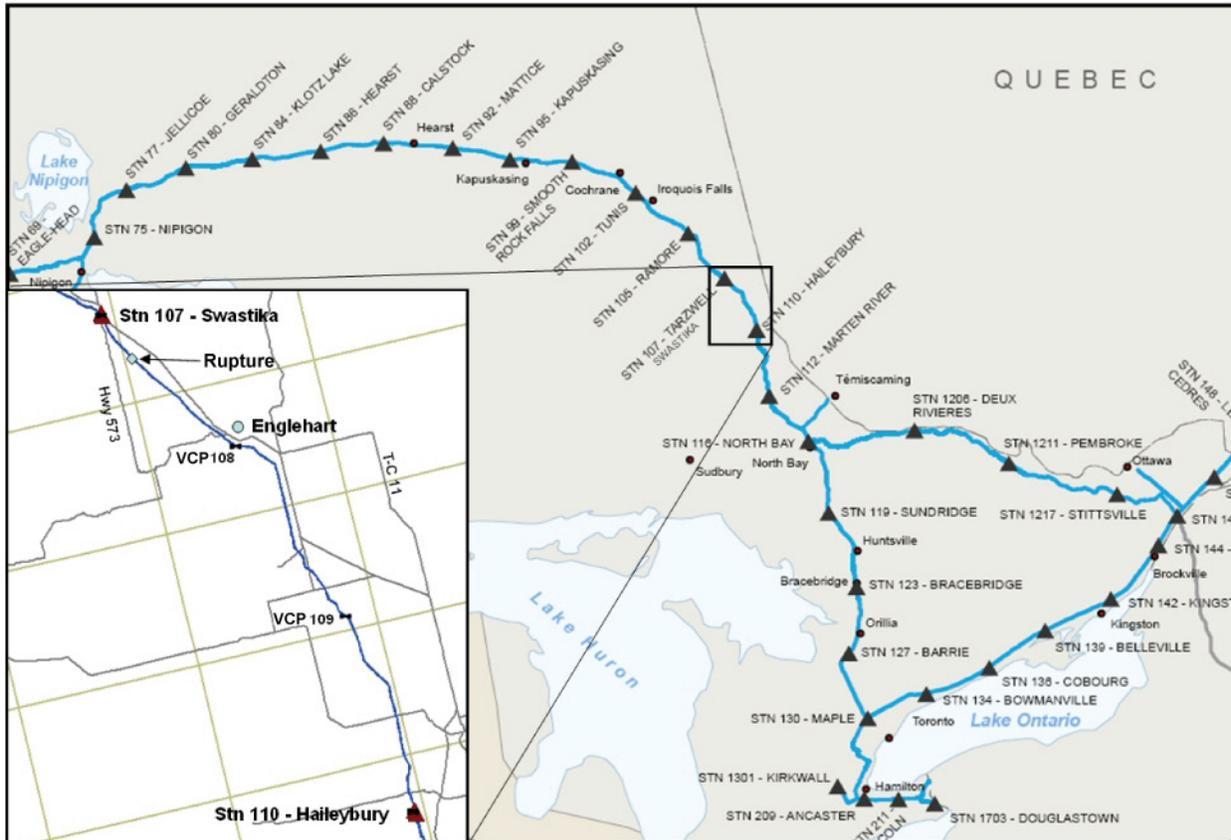
Figure 1. Lieu de la rupture du pipeline

Peu avant midi<sup>1</sup>, la canalisation 100-2 de TCPL s'est rompue à environ 6,0 kilomètres (km) en aval de la station de compression 107, entre les vannes de canalisation principale (VCP) 107-2 et 108-2 (voir la figure 1). La rupture a provoqué une explosion et un incendie. On a dû demander aux Services d'urgence, d'aviation et de lutte contre les feux de forêt (SUALFF) du ministère des Richesses naturelles de fournir une aide aérienne et de coordonner l'extinction des feux de broussailles et d'herbe, qui étaient considérables. Approximativement 25 hectares de forêt et de prairie ont brûlé. Les SUALFF sont demeurés sur les lieux pendant 2 jours pour s'assurer que l'incendie était complètement éteint, en détectant, en surveillant et en éteignant les feux de surface au fur et à mesure qu'ils se produisaient.

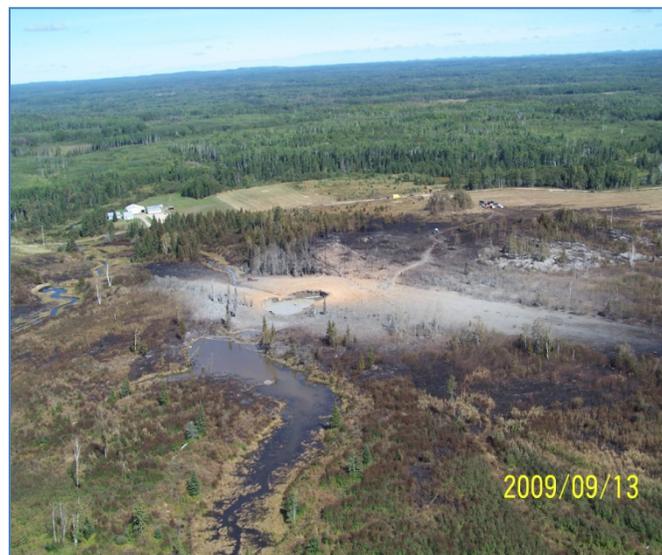
Photo 1. Photo aérienne des lieux de l'événement d'Englehart

À cause de la rupture, deux tronçons de canalisation se sont détachés du gazoduc. Un tronçon de canalisation sérieusement plissé a été projeté au moment de l'explosion et trouvé à environ 150 m du lieu de la rupture. L'autre tronçon de canalisation a été trouvé dans le fossé au sud du gazoduc rompu (voir la photo 1).
