# RAPPORT D'ENQUÊTE DE PIPELINE P17H0019

## Fuite de pétrole brut

Pipelines Enbridge Inc.  
Terminal Edmonton North  
Sherwood Park (Alberta)  
20 mars 2017

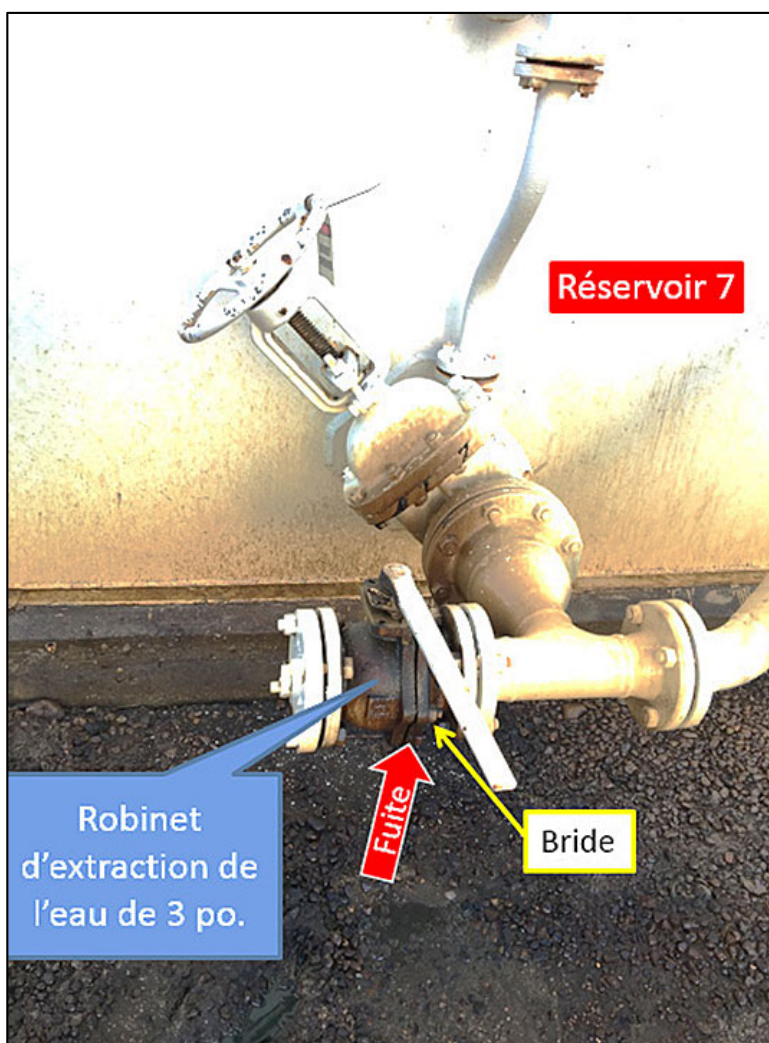
Figure 3. Emplacement de la fuite

- Un jet de produit d'environ 6 mm de diamètre s'écoulait de la bride d'un robinet à tournant sphérique de 3 pouces (robinet d'extraction de l'eau)<sup>3</sup> au fond du réservoir 7 (figure 3).
- Environ 10 mètres cubes (m<sup>3</sup>) de produit s'étaient déversés de la bride du robinet jusque dans l'enceinte secondaire de confinement du réservoir.

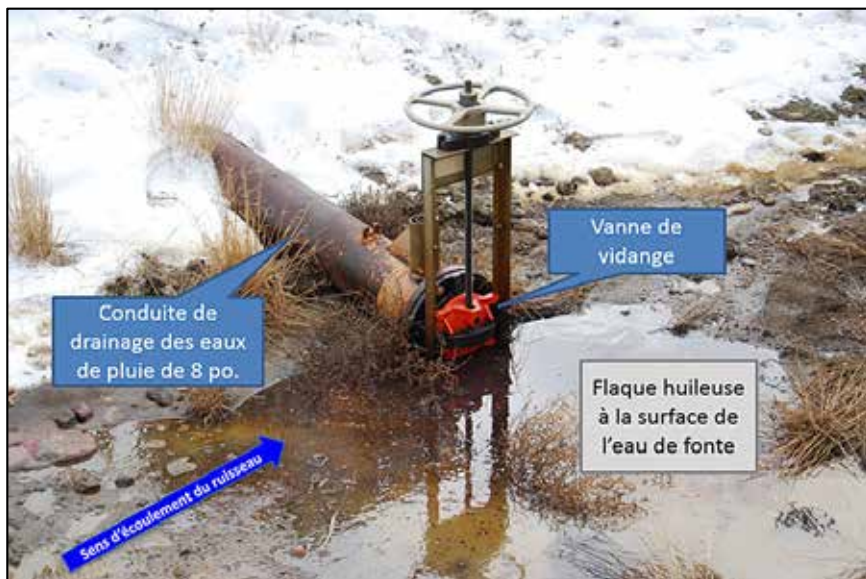
Figure 4. Conduite de drainage des eaux de pluie avec la vanne de vidange

- Environ 3 m<sup>3</sup> de produit retenu dans l'enceinte s'étaient échappés dans le ruisseau par le réseau de drainage des eaux de pluie de l'enceinte, qui se compose d'une conduite de drainage des eaux de pluie de 8 pouces munie d'une vanne de vidange de 8 pouces (figure 4).
- Du produit s'écoulait dans les environs du bas de la vanne de vidange.

- Le joint longitudinal soudé de la conduite de drainage des eaux de pluie se trouvait à la position de 6 heures.
- Il n'a pas été possible de déterminer avec certitude quelle était la source exacte de la fuite et rien ne laissait croire que du produit s'était échappé de la conduite de drainage.

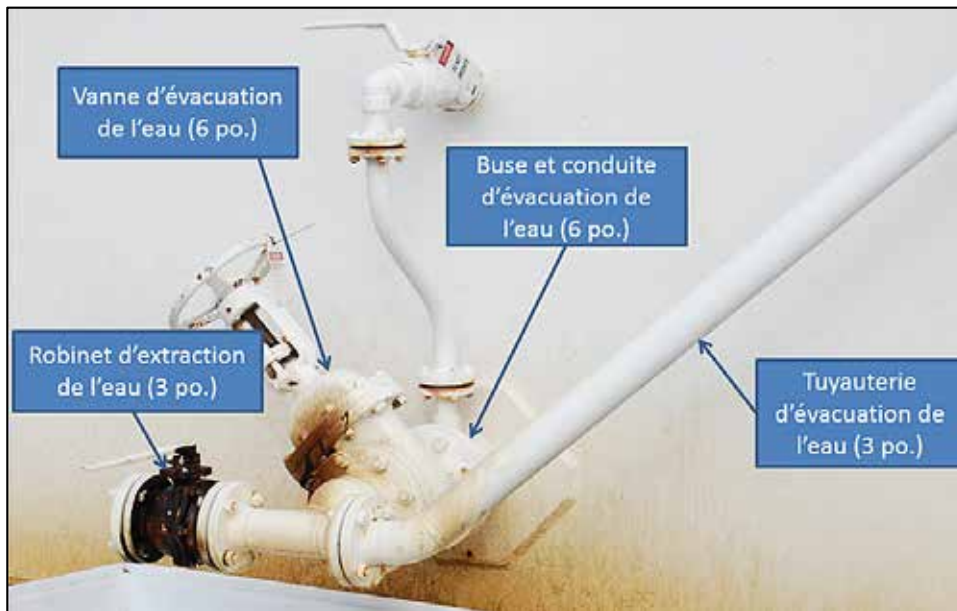
Figure 7. Principaux composants du système d'extraction de l'eau du réservoir 7

Lorsqu'on a remarqué la flaque huileuse à la surface du ruisseau, le réservoir 7 fonctionnait (c.-à-d., du produit entrant dans le réservoir et en sortait), les 4 robinets et vannes du système d'extraction de l'eau étaient à leur position normale, il y avait 9172 m<sup>3</sup> de produit (pétrole brut synthétique) dans le réservoir, et la pression dans le robinet à tournant sphérique d'extraction de l'eau de 3 pouces était d'environ 83 kilopascals (12 lb/po<sup>2</sup>).

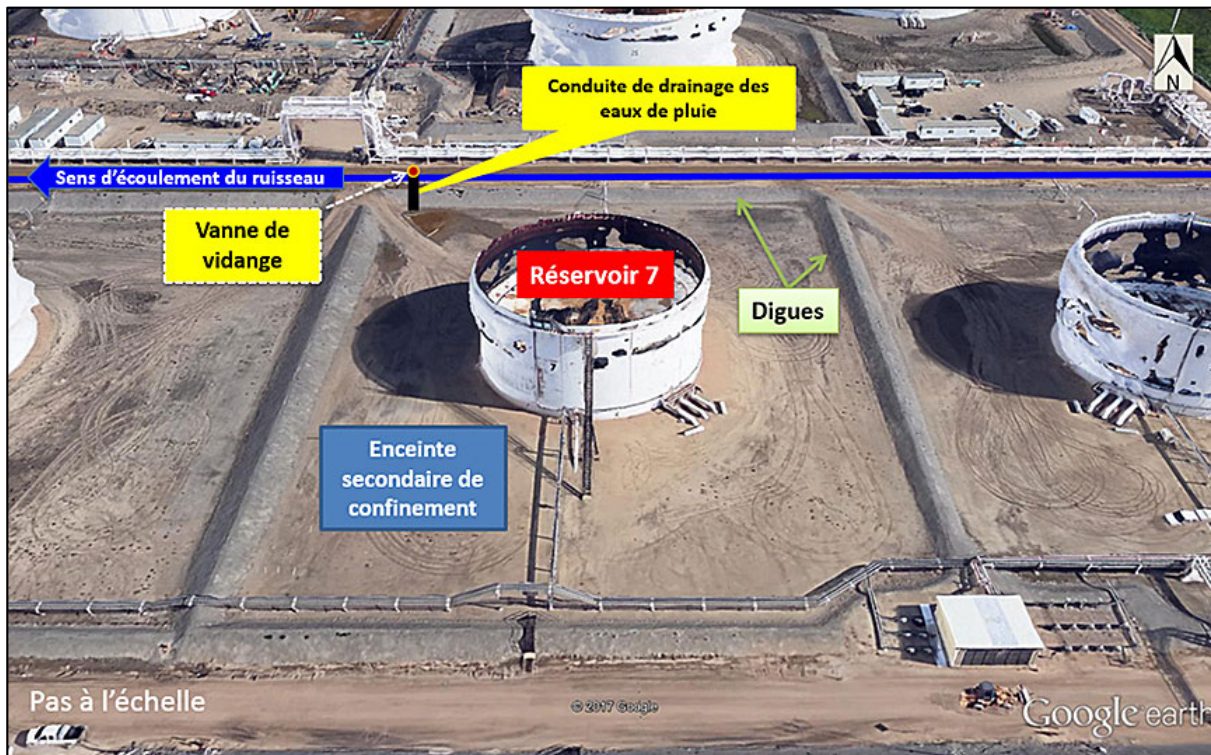
Figure 8. Conduite de drainage des eaux de pluie du réservoir 7 (Source : Google Earth, avec annotations du BST)

Le système de drainage de l'enceinte (c.-à-d., la conduite de drainage et la vanne de vidange) fait partie intégrante du système de confinement secondaire. Aux termes des exigences réglementaires, le système de drainage doit convenir aux conditions d'exploitation anticipées et doit demeurer étanche aux liquides<sup>11</sup>.

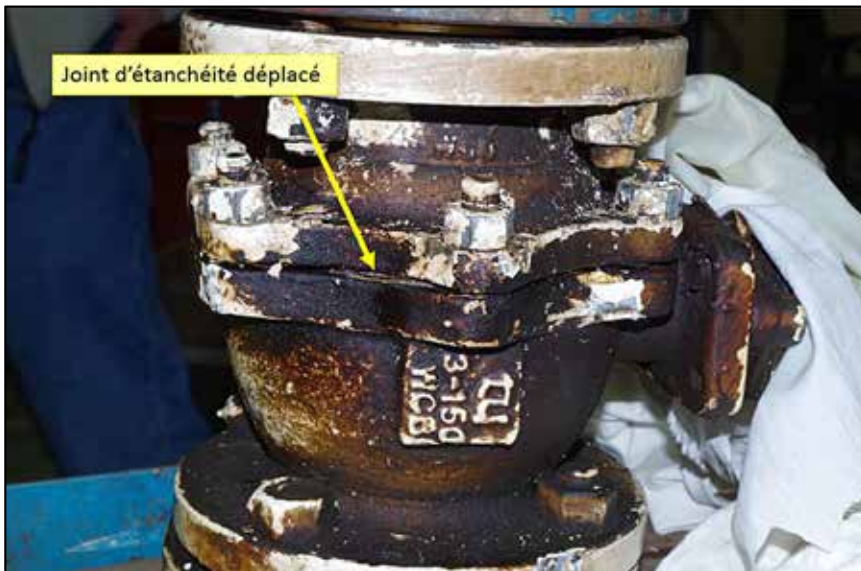
Figure 9. Joint d'étanchéité déplacé (Source : Acuren Group Inc., avec annotations du BST)

- L'espace à l'origine de la fuite était probablement attribuable à l'expansion de l'eau qui se trouvait dans la cavité du robinet lorsque celui-ci a gelé.
- Rien n'indiquait qu'il y ait eu un défaut des composants du robinet ou que le robinet n'ait pas été monté correctement.

La fuite s'est produite lorsque du pétrole brut du réservoir 7 s'est déversé dans l'enceinte secondaire de confinement en passant par la bride qui reliait les 2 moitiés d'un robinet à tournant sphérique de 3 pouces qui fait partie du système d'évacuation de l'eau du réservoir.

- Une enquête interne a été entreprise en vue de cerner la ou les causes fondamentales de l'événement.
- Le 10 avril 2017, une alerte a été émise exigeant qu'on effectue une inspection plus poussée de tous les composants du système d'extraction de l'eau des réservoirs de stockage et que toutes les mesures de suivi soient complétées et consignées.

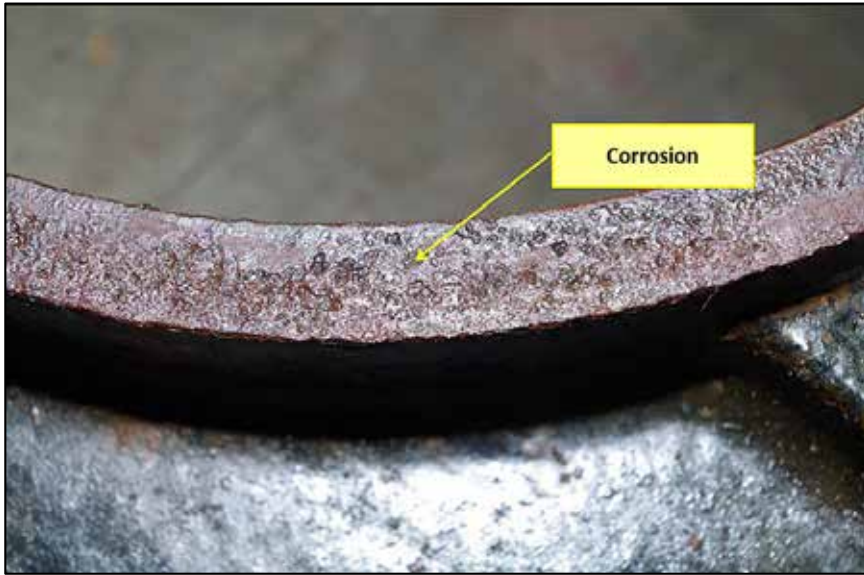
Figure 10. Corrosion sur le siège de la vanne (Source : Acuren Group Inc., avec annotations du BST)

- La vanne présentait une fuite lente à basses pressions lorsqu'on l'a mise à l'essai dans l'état dans lequel elle était « à la livraison ».
- La corrosion du siège de la vanne était telle qu'il n'était pas possible d'obtenir une étanchéité parfaite (figure 10).

Le siège de la vanne de vidange, qui était corrodé, ne pouvait pas assurer une étanchéité parfaite. En outre, des indices laissaient croire que la bride entre la vanne de vidange et la conduite de drainage était perméable à l'eau.

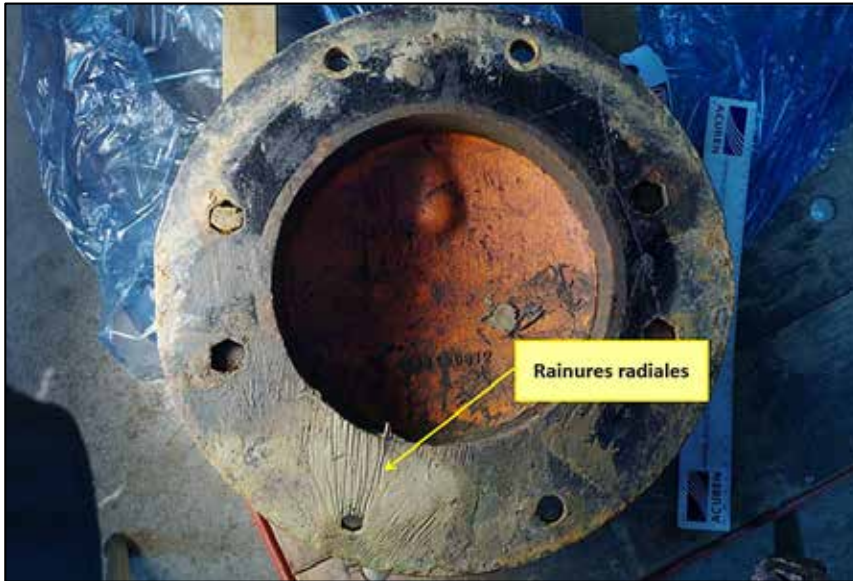
Figure 11. Rainures radiales sur la bride (Source : Acuren Group Inc., avec annotations du BST)

- Il y avait de la boue et de la terre dans la vanne, ce qui aurait pu faire office de matériau d'étanchéité partiel.
- La vanne fuyait davantage après avoir été démontée et nettoyée.
- La bride de la vanne, à l'endroit où elle est fixée à la conduite de drainage, était recouverte d'une couche relativement lisse de boue. Des rainures radiales sur la couche de boue laissent croire que de l'eau s'était probablement écoulée à cet endroit (figure 11).

1. Des indices laissaient croire que la bride entre la vanne de vidange et la conduite de drainage était perméable à l'eau.
2. À l'intérieur de la conduite de drainage de l'enceinte, une rupture d'une longueur de 258 mm s'était produite dans le joint longitudinal soudé, probablement parce que de l'eau avait gelé.

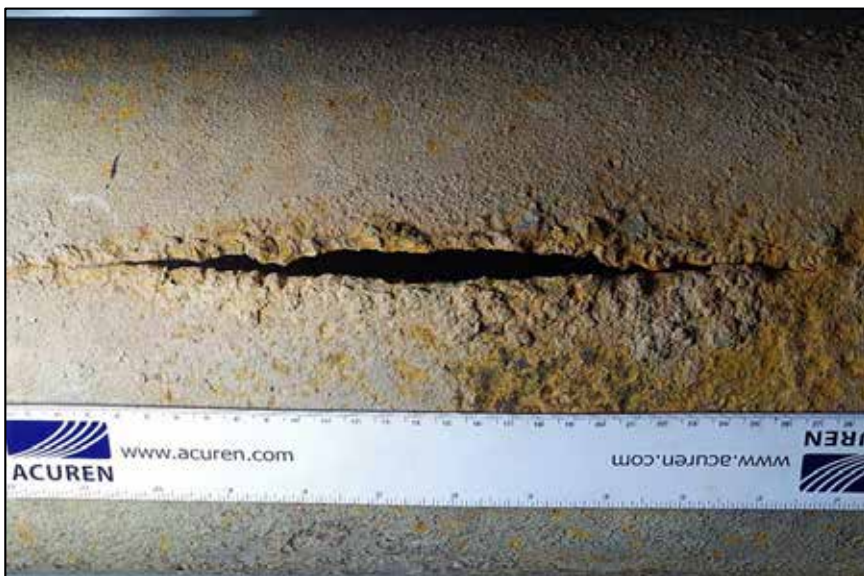
Figure 12. Rupture le long du joint longitudinal soudé (Source : Acuren Group Inc.)

- La conduite n'avait pas de revêtement.
- La fabrication de la conduite comportait un joint longitudinal soudé fait à la main.
- La soudure, qui était de piètre qualité, avait probablement été faite par un procédé de soudage oxyacétylénique.
- Il y avait 4 trous dans la soudure dont le plus grand avait un diamètre d'environ 3 mm. Ces trous s'étaient formés au moment de la fabrication de la conduite.
- Il y avait une rupture d'une longueur de 258 mm le long du joint longitudinal soudé, qui était probablement survenue un certain nombre d'années auparavant. La largeur maximale de la rupture était de 12 mm (figure 12).

- La rupture était probablement attribuable à de l'eau qui avait gelé à l'intérieur de la conduite.
- La paroi de la conduite s'était beaucoup amincie en raison de la corrosion par oxygène en présence d'eau qui s'était probablement échelonnée sur une très longue période.

À l'intérieur de la conduite de drainage de l'enceinte, une rupture d'une longueur de 258 mm s'était produite dans le joint longitudinal soudé, probablement parce que de l'eau avait gelé. En outre, la conduite de drainage n'était pas étanche aux liquides au moment de sa fabrication en raison d'un certain nombre de trous dans le joint longitudinal soudé. Il n'a pas été possible de déterminer si ceci avait contribué à la fuite.

3. La conduite de drainage n'était pas étanche aux liquides au moment de sa fabrication en raison d'un certain nombre de trous dans le joint longitudinal soudé. Il n'a pas été possible de déterminer si ceci avait contribué à la fuite.
