Rapport d'enquête sur la sécurité du transport pipelinier P20H0023

INCIDENT DE DÉVERSEMENT DE PÉTROLE BRUT

Trans Mountain Pipeline ULC
Station de pompage de Sumas
Abbotsford (Colombie-Britannique)
12 juin 2020

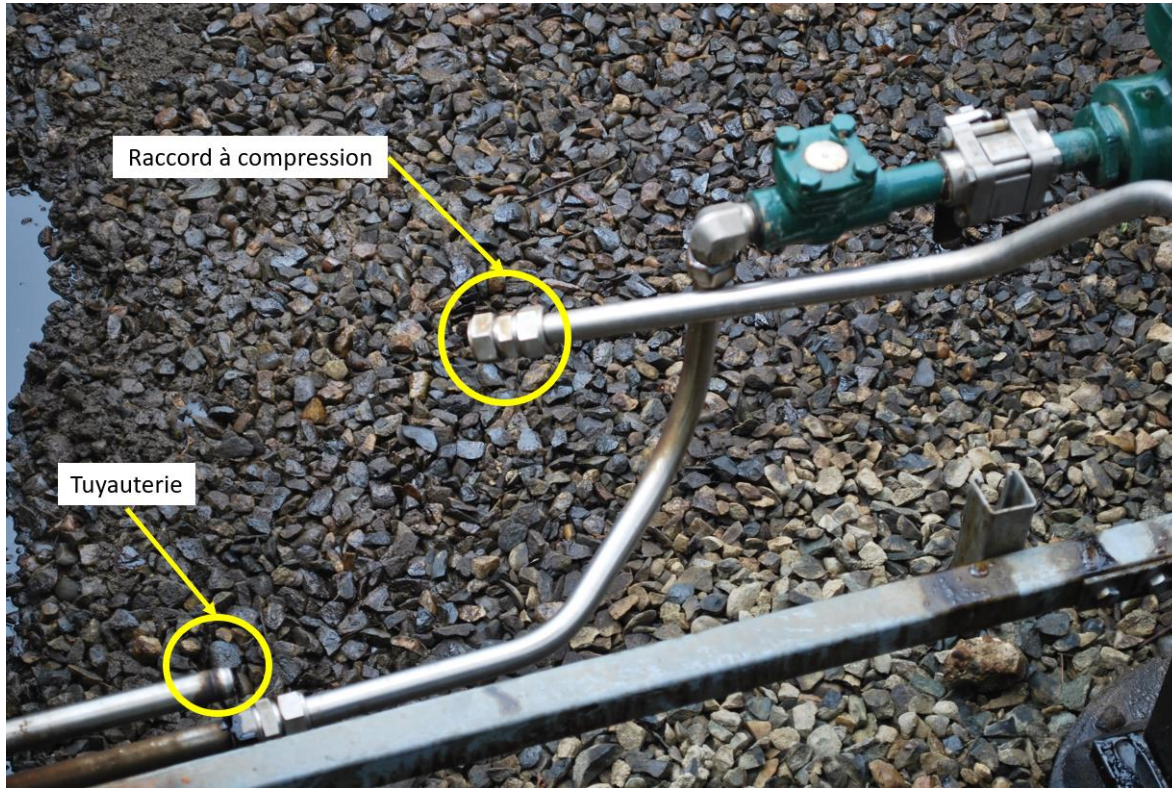
Figure 2. Raccord à compression de l'événement à l'étude (Source : BST)

Le pétrole brut s'est déversé depuis un raccord à compression de 1 pouce qui s'était séparé des tuyaux d'une section de canalisation en surface adjacente à l'édifice qui abrite le système d'équation d'état (EOS)² (figure 2)³. Le raccord à compression en cause était utilisé pour joindre les tuyaux de la canalisation principale de refoulement au système EOS.

Dans l'événement à l'étude, le tube s'était détaché du raccord à compression. Une analyse préliminaire a permis de déterminer que le tube à l'étude portait des marques de glissement progressif entre les 2 bagues, ce qui suggérait que le raccord à compression n'était pas suffisamment serré à l'endroit où il a fait défaut.

Dans le cadre de l'analyse en laboratoire, afin de reproduire le degré de serrage constaté sur le tube à l'étude, des sections de tubes de comparaison ont été serrées graduellement de ¼ à ¾ de tour. Cet essai a permis de constater qu'au plus 5/8 d'un tour aurait mené à un degré de serrage semblable à celui observé sur le tube à l'étude.

L'analyse en laboratoire a conclu que le raccord à compression a fait défaut en raison d'une perte de serrage des bagues due à un serrage inadéquat pendant l'installation.

- élaboration d'une procédure pour vérifier l'intégrité des réseaux de tuyauterie existants;
- élaboration d'une norme interne décrivant les exigences relatives à la construction et à l'assurance de la qualité des nouveaux réseaux de tuyauterie, ainsi que d'une procédure d'installation des réseaux de tuyauterie par le personnel de Trans Mountain;

Il est important que les sociétés pipelières établissent des normes et des procédures qui intègrent des inspections pour s'assurer que les réseaux de tuyauterie sont bien installés.

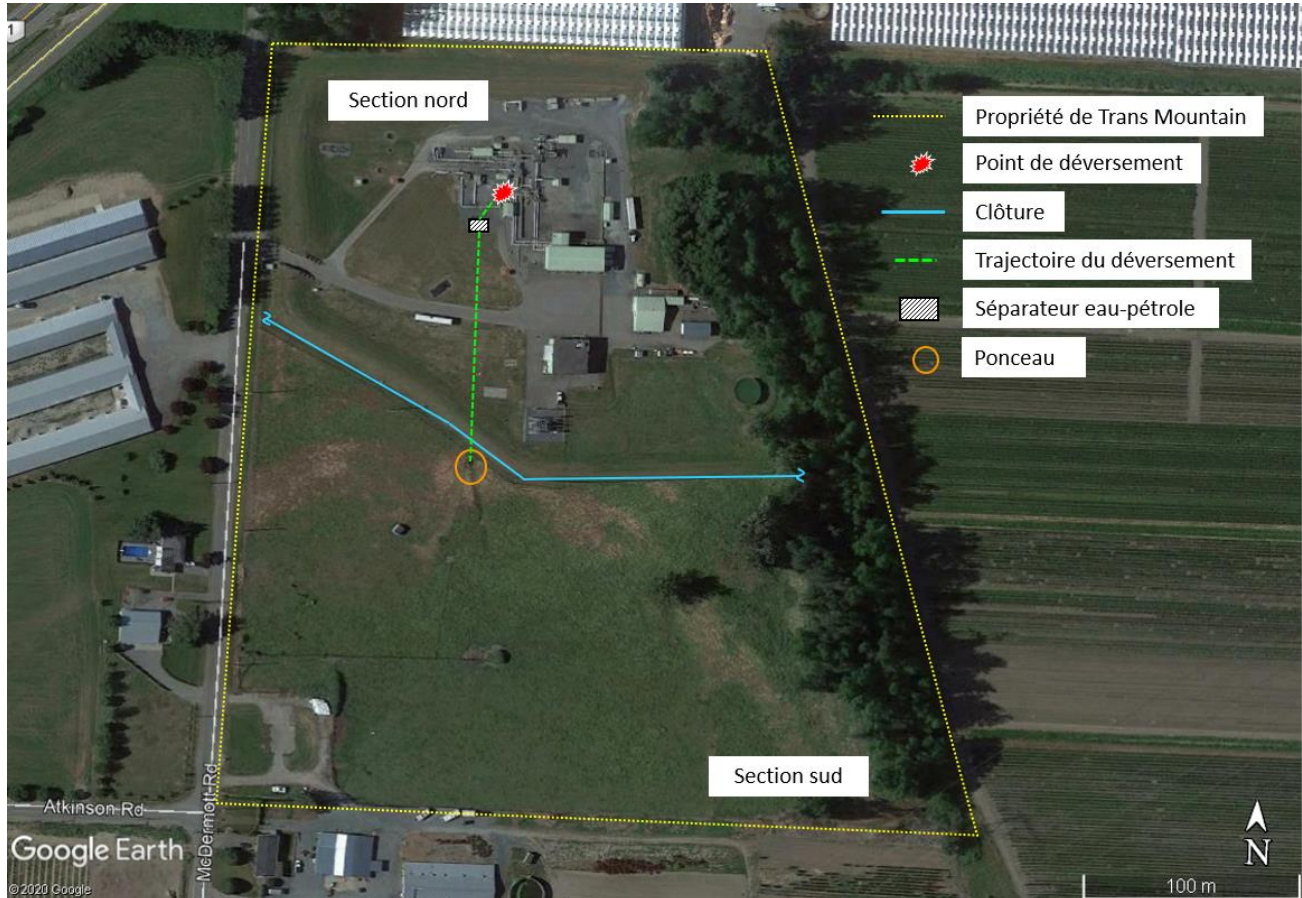
Figure 3. Trajectoire suivie par le pétrole qui s'est déversé (Source : Google Earth, avec annotations du BST)

À partir du point de déversement, le pétrole a suivi une trajectoire jusqu'au réseau de drainage en surface de la station de pompage, passant par un séparateur eau-pétrole, et dans un ponceau qui déversait l'eau de surface vers la partie sud de la propriété (figure 3). En conséquence, 7 m³ du pétrole qui s'était déversé avaient migré vers le champ agricole dans la partie sud.

Dans l'événement à l'étude, au moment où le pétrole qui s'est déversé du système EOS a atteint le séparateur eau-pétrole et a déclenché une alarme à 23 h 42, la station de pompage de Sumas était déjà en arrêt d'urgence. Le pétrole, qui coulait toujours à partir du point de rupture, a continué de s'accumuler dans le séparateur jusqu'à ce que le séparateur ne puisse plus le contenir efficacement¹¹.

Le séparateur n'est pas muni d'un système d'isolement automatisé ni de vannes d'isolement manuelles. Par conséquent, une fois que le pétrole a commencé à couler dans le champ agricole, il n'y avait aucun moyen de l'arrêter avant que les opérateurs ne parviennent à isoler la source du déversement dans le système EOS.

- dispositifs de confinement et de drainage;
 - un nouveau séparateur eau-pétrole, qui se déchargera dans un nouveau ponceau en PVC, un trou d'homme et un bassin collecteur avant le déchargement par une vanne d'isolement finale;

- une zone de confinement à revêtement autour de la tuyauterie en surface de la station.

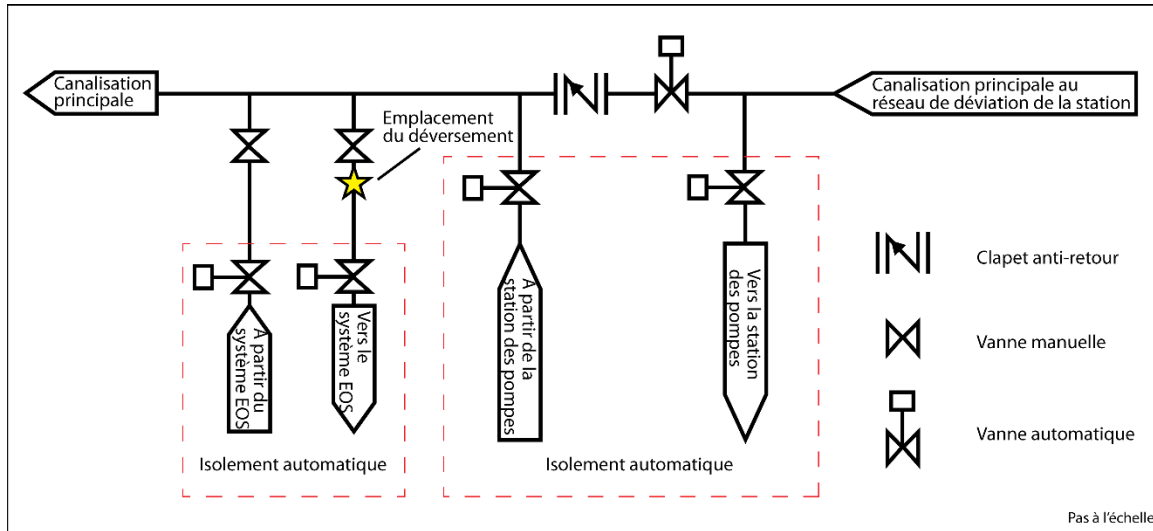
Figure 5. Schéma des vannes de dérivation pendant un arrêt d'urgence à la station de pompage de Sumas (Source : BST)

Lorsque le gaz combustible a atteint sa limite inférieure d'explosivité de 20 % dans le bâtiment des pompes, l'arrêt automatique d'urgence de la station de pompage de Sumas a été automatiquement amorcé. Dans un cas d'arrêt automatique d'urgence, les vannes pertinentes sont automatiquement réglées pour permettre au flux du réseau de la canalisation principale de contourner la station et, une fois réglées, elles sont verrouillées en place⁹.

La procédure d'arrêt automatique d'urgence a isolé le bâtiment du système EOS en fermant les vannes automatiques à l'entrée et à la sortie de la tuyauterie du bâtiment. Cependant, le raccord à compression en cause se trouvait dans une section de tuyauterie en surface entre le bâtiment et le réseau de dérivation de la station. Les vannes nécessaires pour isoler cette section de tuyauterie étaient des vannes manuelles et ne faisaient donc pas partie de la séquence d'arrêt automatique (figure 5). Elles sont restées ouvertes, et du produit a continué à se déverser du raccord à compression en cause. Pour arrêter le déversement, les vannes de cette section de tuyauterie du système EOS devaient être fermées à la main, ce que le personnel de Trans Mountain a fait lorsqu'il était sécuritaire d'entrer sur le site, environ 5 heures après que le centre de contrôle de l'exploitation a reçu l'alarme initiale.

- ajout d'une vanne d'isolement automatique à l'entrée du système de tuyauterie EOS et d'un clapet anti-retour à la sortie;
- reconfiguration de la logique d'arrêt automatique d'urgence afin de permettre l'actionnement à distance de certaines vannes automatisées après un arrêt automatique d'urgence;
