RAPPORT D'ENQUÊTE FERROVIAIRE

R00C0159

ACCIDENTS À UN PASSAGE À NIVEAU

DU TRAIN DE MARCHANDISES N° 590-19
DE L'ATHABASCA NORTHERN RAILWAY LTD.

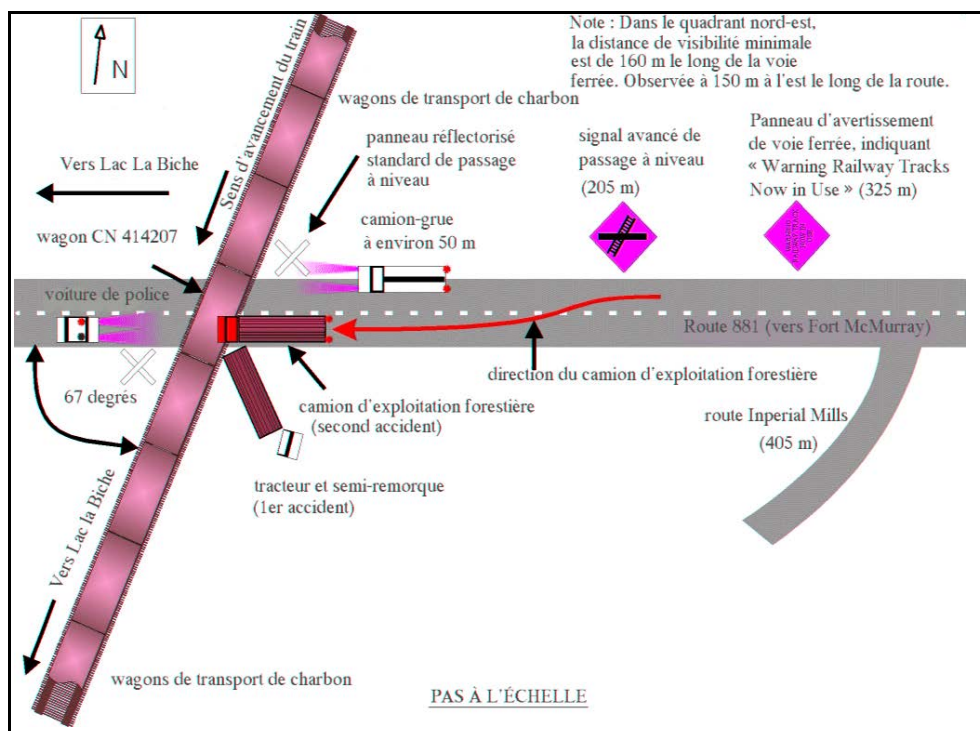
Pour des véhicules roulant vers l'ouest qui étaient à 150 m du passage à niveau, les distances de visibilité permettaient de voir un train arrivant du nord à 160 m du passage à niveau. Les signaux rétrofléchissants standard de passage à niveau (croix d'avertissement) étaient cachés partiellement par le camion-grue. Le passage à niveau croisait la chaussée à un angle de 67 degrés, et le voie ainsi que la route étaient en alignement. Les abords routiers du passage à niveau étaient en palier (voir la figure 1).
