RAPPORT D'ENQUÊTE SUR UN ACCIDENT FERROVIAIRE

R00T0067

DÉRAILLEMENT EN VOIE PRINCIPALE

ONTARIO NORTHLAND RAILWAY

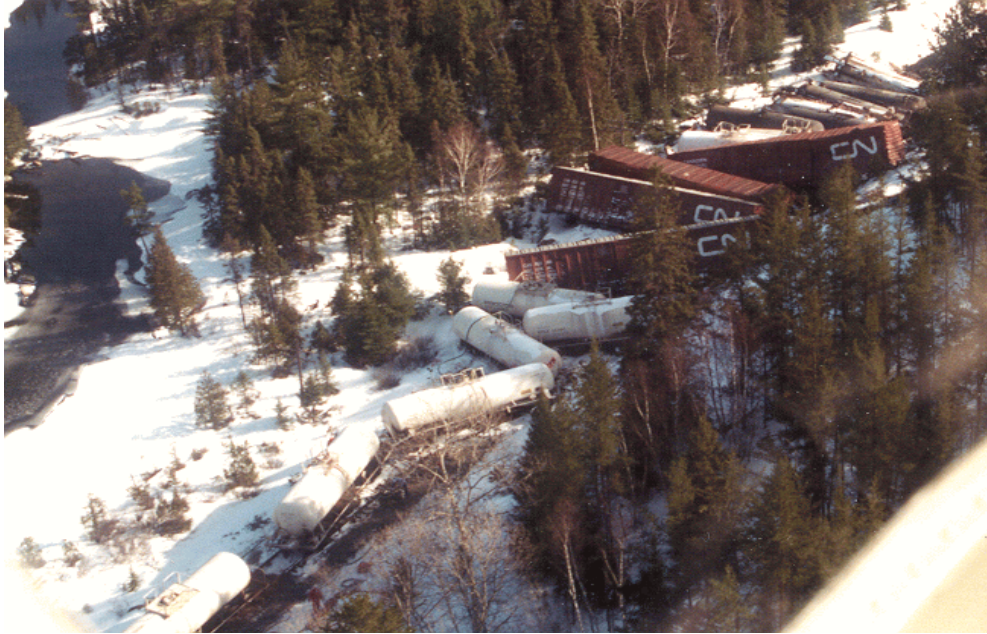
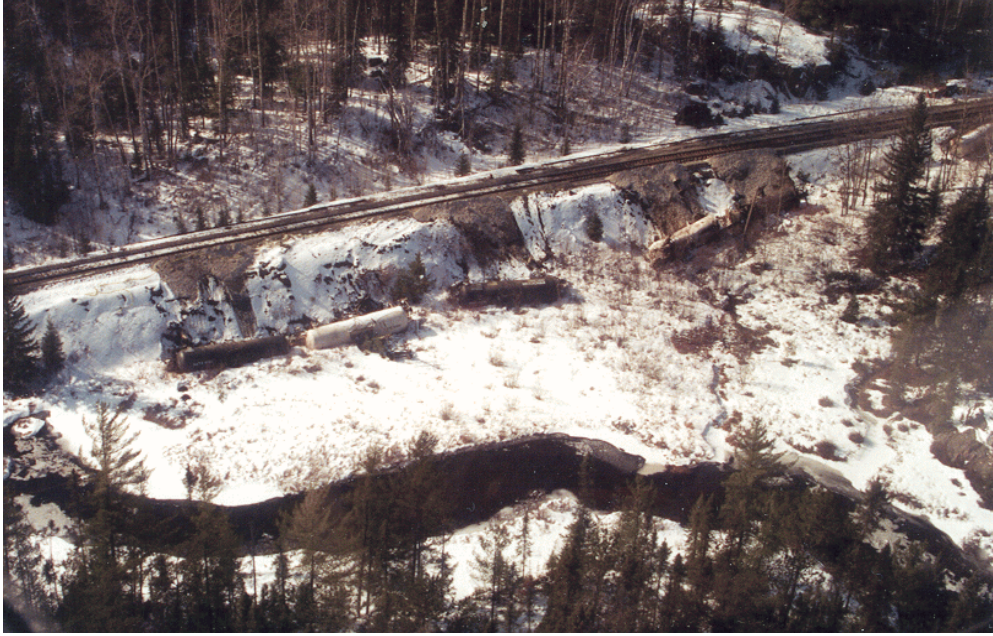
La fuite d'acide sulfurique, évaluée à 386 000 litres, est variable, allant d'une quantité minimale pour un wagon à un déversement presque total du produit pour d'autres. Environ 242 000 litres d'acide déversé sont absorbés dans le sol à l'extrémité nord du lieu du déraillement. La majeure partie des 144 000 litres restantes se déversent dans le ruisseau Martin qui coule parallèlement à la voie ferrée à l'extrémité sud du lieu du déraillement. On estime que 35 000 litres d'acide sulfurique déversés dans le ruisseau ont atteint le lac Hornet.

Vingt-trois wagons qui ont déraillé ont été lourdement endommagés. On a conclu, d'après la position des wagons déraillés, que le 17^e wagon (UTLX14536) derrière les locomotives avait probablement déraillé le premier et que la rigidité des attelages à double plateau des wagons-citernes avait provoqué le déraillement des quatre wagons précédents, soit les 16^e, 15^e, 14^e et 13^e derrière les locomotives. Une inspection des organes de roulement du premier wagon déraillé n'a pas révélé la présence de défauts mécaniques pouvant avoir causé le déraillement. Environ 1 100 pieds de voie ont été détruits.

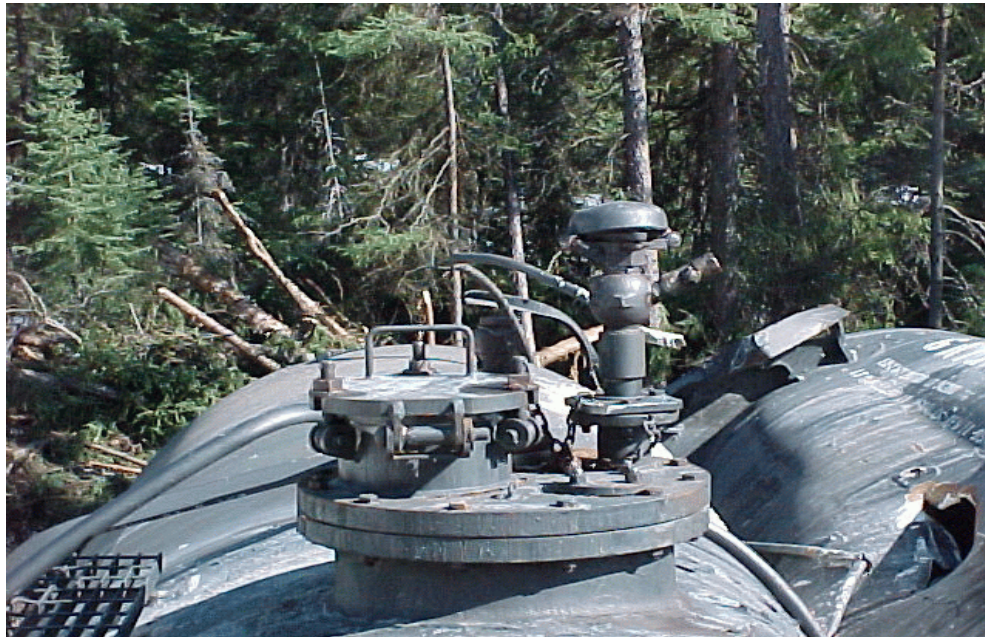
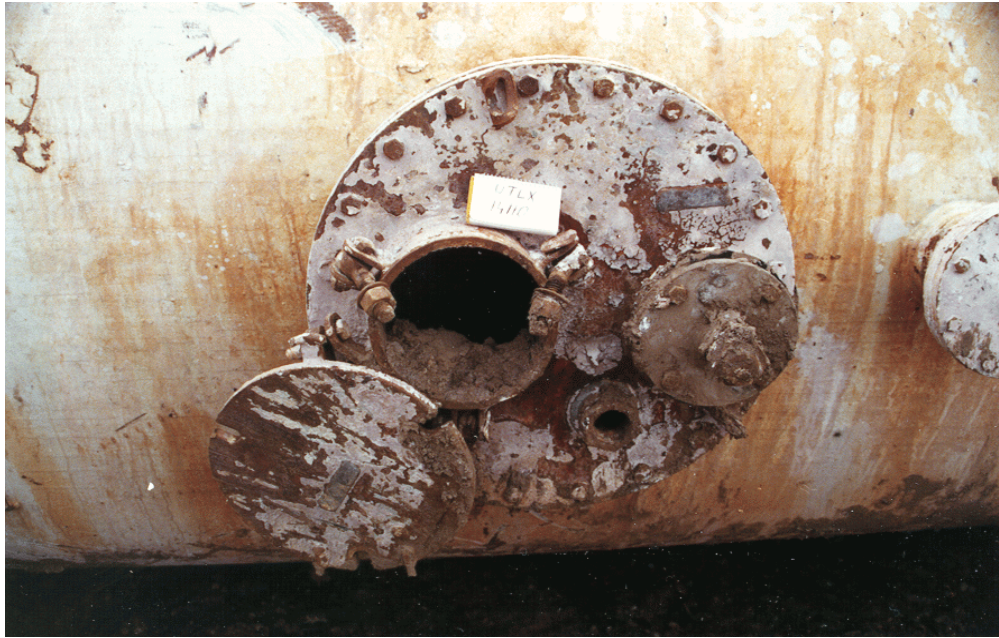
citerne. Cependant, sur les wagons-citernes du modèle de ceux qui ont été en cause dans le déraillement à l'étude, les raccords supérieurs ne sont pas protégés contre le cisaillement en cas de renversement du wagon.

Au sommet d'un wagon-citerne d'acide sulfurique typique, on retrouve un orifice de remplissage qui a ordinairement environ huit pouces de diamètre, un orifice de vidange d'environ deux pouces de diamètre, un raccord à air comprimé et un robinet qui a ordinairement un pouce de diamètre et contient un disque de sécurité. Le disque de sécurité couvre l'orifice de l'évent de sécurité. L'évent de sécurité est un dispositif destiné à évacuer l'excès de pression de l'intérieur de la citerne, mais il ne se referme pas après qu'il est rompu. Contrairement à de nombreux wagons-citernes tous usages de spécification 111 qui sont munis de soupapes de sécurité qui se referment après avoir libéré une pression excessive, les wagons-citernes utilisés pour le transport d'acide sulfurique sont équipés de disques de sécurité. Les disques de sécurité sont préférables aux soupapes de sécurité lorsque l'appareillage est exposé au contact avec des produits corrosifs comme de l'acide. La figure 3 montre un ensemble typique de raccords sur le dessus d'un wagon-citerne d'acide sulfurique. Il est à remarquer que les raccords supérieurs n'étaient pas protégés sur aucun des wagons-citernes qui ont déraillé. La figure 4 montre la citerne avec les raccords supérieurs brisés. Les wagons-citernes loués par la Noranda Inc. sont munis d'amortisseurs hydrauliques qui réduisent le risque de rupture du disque de
