RAPPORT D'ENQUÊTE FERROVIAIRE
R00V0060

DÉRAILLEMENT EN VOIE PRINCIPALE

CHEMIN DE FER CANADIEN PACIFIQUE
TRAIN N° 607-059

POINT MILLIAIRE 97,5 DE LA SUBDIVISION CASCADE
MAPLE RIDGE (C.-B.)

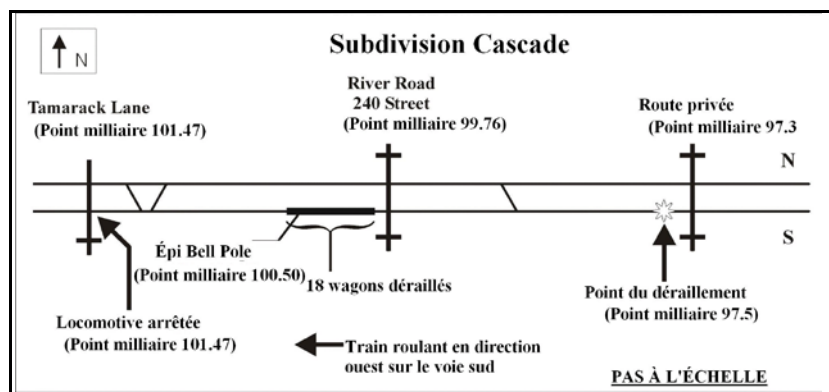
La figure 1 montre l'aménagement de la voie ferrée dans le secteur.
