RAPPORT D'ENQUÊTE FERROVIAIRE

R01M0061

ACCIDENT À UN PASSAGE À NIVEAU ET DÉRAILLEMENT

DU TRAIN NUMÉRO M-306-31-05
DU CANADIEN NATIONAL
AU POINT MILLIAIRE 178,67
DE LA SUBDIVISION NAPADOGAN
À DRUMMOND (NOUVEAU-BRUNSWICK)
LE 6 OCTOBRE 2001

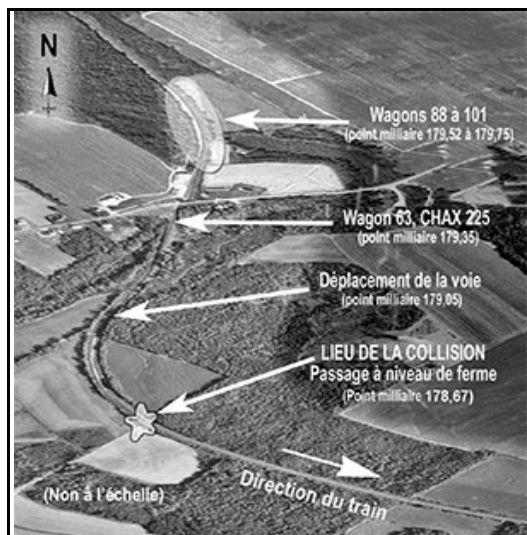
L'inspection du train après l'accident a révélé que le 63^e wagon, et les wagons 88 à 101 à partir de la tête du train, avaient déraillé (Photo 1). De nombreux wagons présentaient des marques récentes sur les pylônes de choc moulés et les saillies d'arrêt des têtes d'attelage.

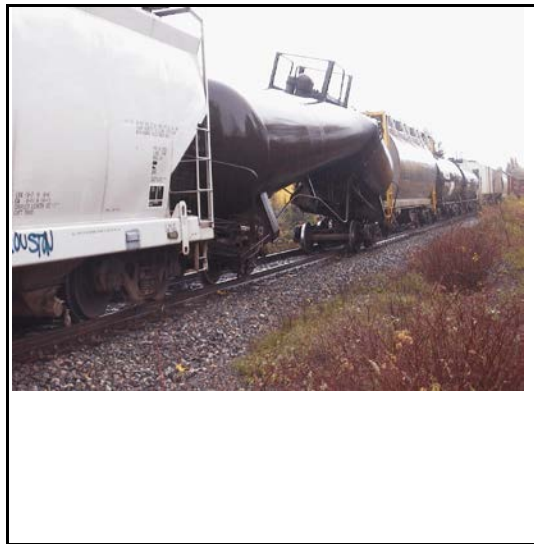
Le 63^e wagon, CHAX 225, un wagon-citerne de classe 111A, a été déformé vers le haut par les forces de compression, et son bout B⁴ a déraillé au point milliaire 179,35 (Photo 2). Le wagon-citerne était vide et il avait été placé entre des wagons-trémies chargés. Des échantillons prélevés sur le wagon ont été envoyés au Laboratoire technique du BST à des fins d'analyse

(rapport technique LP 102/01); l'examen n'a révélé aucune réduction notable de la résistance du wagon. Les normes de conception de l'Association of American Railroads (AAR) exigent que les wagons-citernes puissent résister à une force longitudinale d'au moins 1 000 000 livres⁵.

4. Le 63^e wagon, un wagon-citerne vide qui avait été placé entre des wagons chargés, a déraillé et a été déformé sous l'effet de forces de soulèvement et de compression supérieures à ses normes de conception.

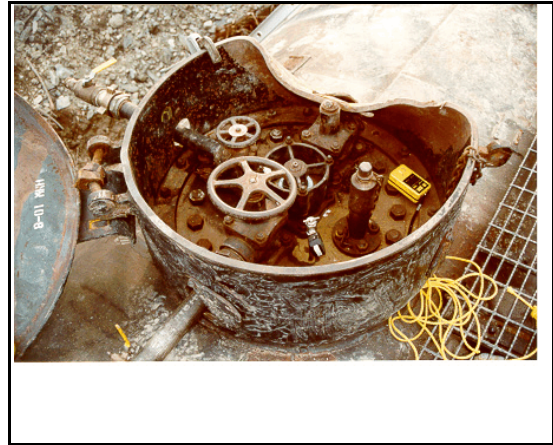
Le 95^e wagon, CITX 4240, un wagon-citerne sous pression de classe 112, s'est couché après avoir heurté le châssis du 94^e wagon. Le capot de protection a été tordu et a endommagé la soupape de vidange (Photo 3), causant une fuite de butane.

Alors que le train roulait encore à 27 mi/h, le wagon-citerne CITX 4240 s'est renversé, ce qui a endommagé son robinet de vidange qui s'est mis à fuir. Des dommages de ce genre surviennent également lors d'accidents à basse vitesse dans les triages, comme ce fut le cas pour les wagons-citernes qui ont déraillé dans les triages Macmillan et Red Deer (rapports n^{os} R98T0292 et R01E0009 du BST). Après ces déraillements, Transports Canada a indiqué que les questions liées à la conception des éléments de protection des raccords supérieurs seraient examinées dans le cadre de la révision des normes pertinentes. De nouvelles normes sur les contenants servant au transport des marchandises dangereuses ont été rendues publiques en août 2002, mais aucune amélioration n'a été apportée aux exigences relatives à la protection des raccords supérieurs en cas de renversement ou de glissement. Par conséquent, les lacunes relevées au chapitre de la protection des raccords supérieurs n'ont fait l'objet d'aucune mesure et continuent donc de présenter des risques pour le public et pour l'environnement.

5. Le wagon-citerne CITX 4240 s'est renversé et a heurté le wagon voisin, ce qui a endommagé son robinet de vidange qui s'est mis à fuir.
