RAPPORT D'ENQUÊTE FERROVIAIRE

R02M0050

DÉRAILLEMENT EN VOIE PRINCIPALE

AU POINT MILLIAIRE 38,85 DE LA SUBDIVISION BEDFORD

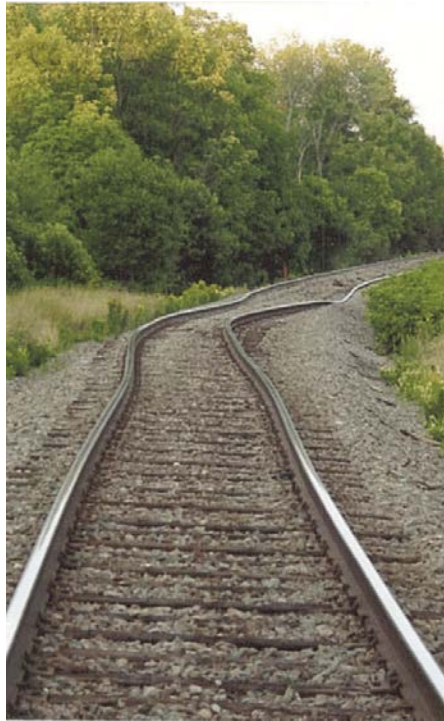
Le train de marchandises n° Q13711-13 (le train) du Canadien National (CN) part de Halifax (Nouvelle-Écosse) vers 14 h 10, heure avancée de l'Atlantique¹, et roule en direction ouest à destination de Montréal (Québec) (voir la figure 1). L'équipe de conduite du train compte un mécanicien et un chef de train, qui prennent tous deux place dans la locomotive de tête. Ils répondent tous deux aux exigences de leurs postes respectifs et satisfont aux normes en matière de repos et de condition physique. Tandis que les locomotives passent devant le point milliaire 42,60, un freinage d'urgence provenant de la conduite générale se déclenche et cause l'immobilisation du train au point milliaire 42,90. Après avoir pris les mesures d'urgence nécessaires, l'équipe constate que sept plates-formes des deux derniers wagons porte-conteneurs de type five-pak ont déraillé et se sont arrêtées à la verticale sur l'emprise. La voie ferrée a été endommagée sur une distance d'environ 2,85 milles. On a constaté un gauchissement de la voie au point milliaire 38,85 (voir la photo 1).

Les premières marques laissées par une roue déraillée ont été relevées à environ 45 pieds à l'ouest des premiers indices d'un déplacement latéral de la structure de la voie (c'est-à-dire au point milliaire 38,85). À cet endroit, la structure de la voie s'était déplacée d'environ 18 pouces vers l'extérieur de la courbe. On n'a pas relevé de signes d'un arrachement appréciable des crampons sur les 35 premiers pieds. En raison de la destruction de la voie dans la zone du déraillement, il a été impossible de déterminer s'il y avait des signes avant-coureurs d'un déraillement avant l'accident (p. ex. cheminement du rail). L'équipe du train n'a pas vu ni détecté de défaut de la structure de la voie quand les locomotives sont passées à cet endroit.
