RAPPORT D'ENQUÊTE FERROVIAIRE

R02Q0041

DÉRAILLEMENT

AU POINT MILLIAIRE 115,2, SUBDIVISION MONTMAGNY

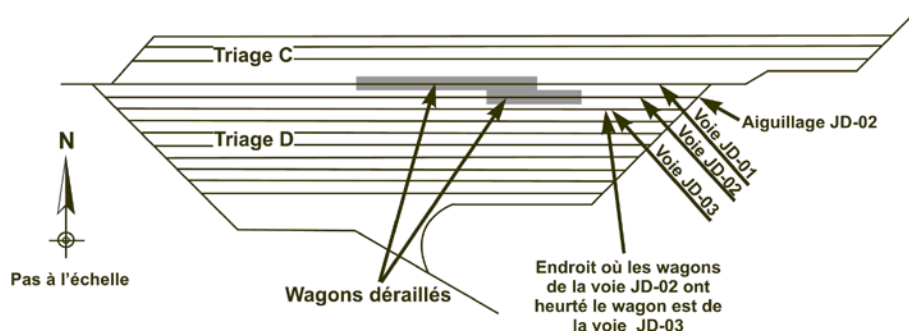
Le 22 juillet 2002, vers 20 h, heure avancée de l'Est (HAE)¹, l'équipe du triage Joffre qui conduit la manoeuvre n° 1600 reprend le travail après avoir pris une pause, alors que les conditions météorologiques étaient mauvaises. On utilise une locomotive de manoeuvre conduite à distance à l'aide d'une loco-commande Beltpack pour faire passer plusieurs tranches courtes de wagons sur la voie JD-02 (voir la figure 1) en passant par l'aiguillage ouest, et pour les pousser en direction est afin de les atteler à une tranche de 30 wagons, après quoi on tire les wagons et on les arrête de façon contrôlée. Tandis que les wagons s'arrêtent, l'équipe entend un grand bruit et constate que les wagons auxquels ils se sont attelés, de même que les wagons de la voie adjacente, soit la voie JD-01, se sont renversés et ont déraillé. L'équipe signale l'accident au superviseur de triage et prend les mesures d'urgence nécessaires. L'équipe détermine que 34 wagons-citernes situés sur la voie JD-01 et 17 wagons-citernes et 1 wagon plat à parois de bout situés sur la voie JD-02 ont déraillé. Les wagons-citernes, tous équipés d'attelages à plateau verrouillés en permanence, se sont renversés sur le côté, alors que le wagon plat à parois de bout est resté sur ses roues. Personne n'a été blessé, et il n'y a eu aucun déversement de produit.

Une inspection des lieux de l'accident a révélé des marques récentes laissées par des jantes de roue sur le coeur de croisement de l'aiguillage est de la voie JD-02 et sur les traverses, commençant à la hauteur de l'entretoise de talon de l'aiguillage est de la voie JD-02, se poursuivant vers l'ouest sur environ 830 pieds le long de la voie d'accès, franchissant l'aiguillage est de la voie JD-03, et entrant sur la voie JD-03. Les aiguilles de l'aiguillage est de la voie JD-02 montraient des indices de prise en pointe. Le ballast entre la voie JD-02 et la voie JD-03 avait été perturbé. On a retrouvé un roulement provenant d'un glisseur de traverse danseuse à une soixantaine de pieds à l'ouest du coeur de croisement de l'aiguillage est de la voie JD-02.

Les dommages relevés sur le matériel roulant et sur la voie concordent avec ceux qu'on observerait si des wagons avaient talonné un aiguillage de force et avaient déraillé. De plus, la distance entre l'aiguillage endommagé et l'extrémité est des wagons déraillés sur la voie JD-02 correspond à la distance consignée sur laquelle la manoeuvre n° 1600 a tiré la tranche de wagons. Il est donc vraisemblable que la tranche de 30 wagons sur la voie JD-02 a franchi l'aiguillage est de la voie JD-02, après quoi la manoeuvre n° 1600 l'a remorquée vers l'ouest et lui a fait franchir de nouveau l'aiguillage. Les deux wagons de l'extrémité est ont déraillé soit quand ils ont franchi l'aiguillage en direction est, soit quand ils sont repartis en sens inverse et sont repassés sur l'aiguillage. Les wagons déraillés ont été remorqués entre les voies JD-02 et JD-03 jusqu'à ce qu'ils heurtent le wagon qui se trouvait le plus à l'est sur la voie JD-03. Ils se sont renversés du côté nord de la voie et ont fait dérailler du côté nord les autres wagons-citernes qui étaient sur la voie JD-02. Quand ils ont déraillé, les wagons de la voie JD-02 sont entrés en collision avec ceux de la voie JD-01 et les ont fait dérailler du côté nord.
