RAPPORT D'ENQUÊTE FERROVIAIRE

R02V0057

COLLISION ET DÉRAILLEMENT EN VOIE PRINCIPALE

DU TRAIN 861-009 ET DU TRAIN 604-104

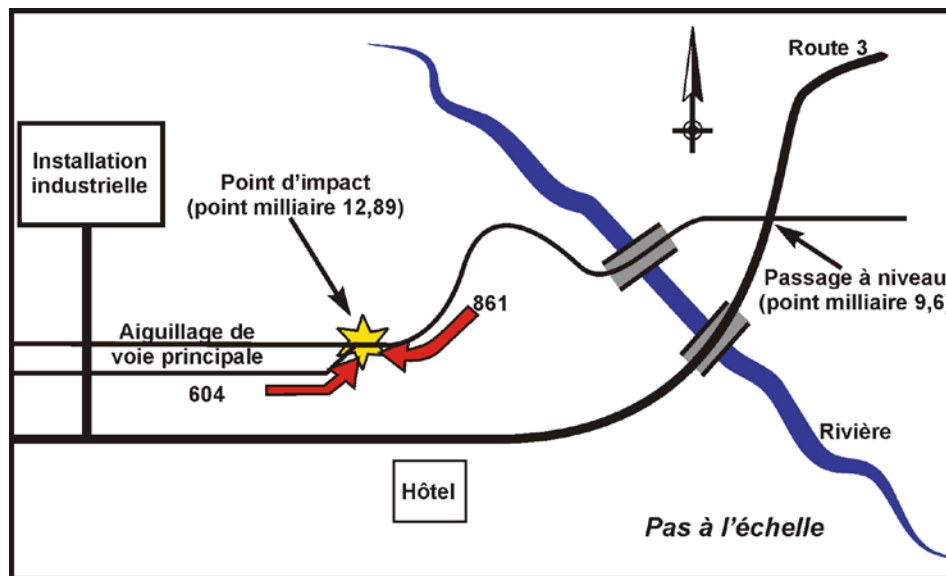
Vers 2 h 55, pendant que son train roule en direction ouest à 20 milles à l'heure (mi/h), l'équipe du train 861 constate que le train 604 obstrue la voie principale à l'extrémité ouest de la voie d'évitement de Natal, et commande un serrage d'urgence des freins du train. Le côté du train 861 heurte le train 604 au point milliaire 12,89 à une vitesse d'environ 14 mi/h. Après avoir heurté le train 604 et l'avoir poussé sur une distance de 53 pieds, le train 861 s'immobilise en une centaine de pieds. Le chef de train subit des blessures mineures par suite de la collision. Il n'y a personne à bord du train 604 au moment de la collision (la figure 1 montre un schéma représentant les lieux de la collision).

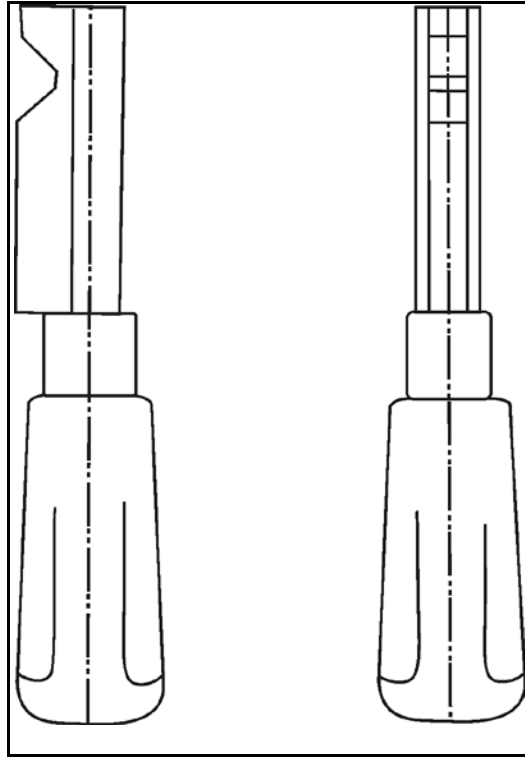
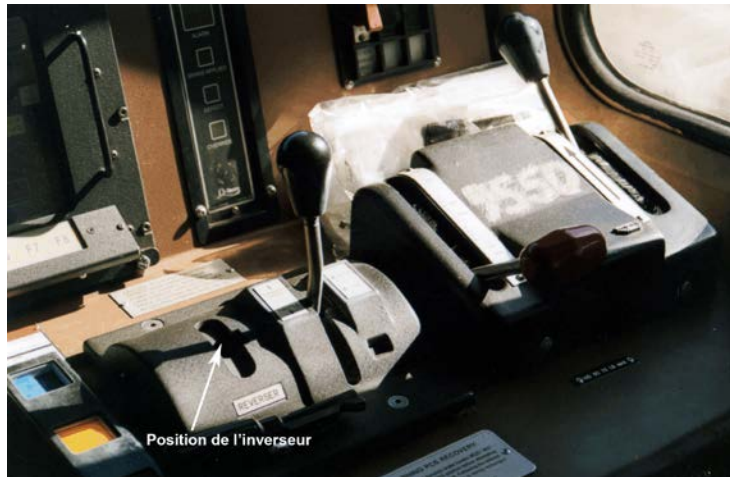
Comme on le voit dans la figure 2, le levier doit avoir une forme ronde. Il est conçu pour être la clé dont on se sert pour verrouiller et déverrouiller le mécanisme de l'inverseur. La norme se lit comme il suit :

La manette des gaz ne peut pas quitter la position de ralenti (IDLE) et le levier du frein rhéostatique ne peut pas quitter la position OFF tant que le levier de l'inverseur n'est pas inséré à sa place. Quand le levier de l'inverseur est retiré de sa position, la manette des gaz et le levier du frein rhéostatique sont bloqués à la position de ralenti (« IDLE ») et à la position « OFF », respectivement.

Dans des conditions contrôlées, on a examiné 39 mécanismes de l'inverseur qui sont employés dans des locomotives General Motors et General Electric dont la construction remonte jusqu'aux années 1950, pour déterminer s'il était possible d'activer les mécanismes de l'inverseur en utilisant autre chose que le levier de modèle standard. On a inséré divers articles dans le mécanisme de commande de l'inverseur, et la goupille de verrouillage/déverrouillage s'est enfoncée comme si l'on avait employé le levier de l'inverseur. En utilisant ces articles, il a été possible de placer le mécanisme de l'inverseur, dans le pupitre de commande, en position de marche avant ou de marche arrière sur 35 des 36 locomotives qui étaient conçues pour fonctionner avec le levier de modèle standard de l'AAR. De plus, après qu'on a engagé le mécanisme de l'inverseur en utilisant un de ces articles, il a été possible d'actionner normalement la manette des gaz et celle du frein rhéostatique sur la majorité des locomotives mises à l'essai. Sur environ la moitié des locomotives mises à l'essai, après qu'on a utilisé des

objets pour manipuler le mécanisme, il a été possible de réinsérer le levier de l'inverseur de modèle standard et de faire fonctionner le mécanisme normalement sans avoir à replacer manuellement la goupille de verrouillage/déverrouillage à sa position normale.

(leviers de l'inverseur des locomotives), portant sur les essais sur place des mécanismes de l'inverseur des locomotives General Motors et General Electric, signalant qu'on pouvait utiliser différents dispositifs à la place du levier de l'inverseur.
