RAPPORT D'ENQUÊTE FERROVIAIRE
R03Q0022

DÉRAILLEMENT EN VOIE PRINCIPALE

DU TRAIN Q-149-11-12
DU CANADIEN NATIONAL
AU POINT MILLIAIRE 53,1, SUBDIVISION DRUMMONDVILLE
À MANSEAU (QUÉBEC)
LE 12 MAI 2003

Rapport numéro R03Q0022

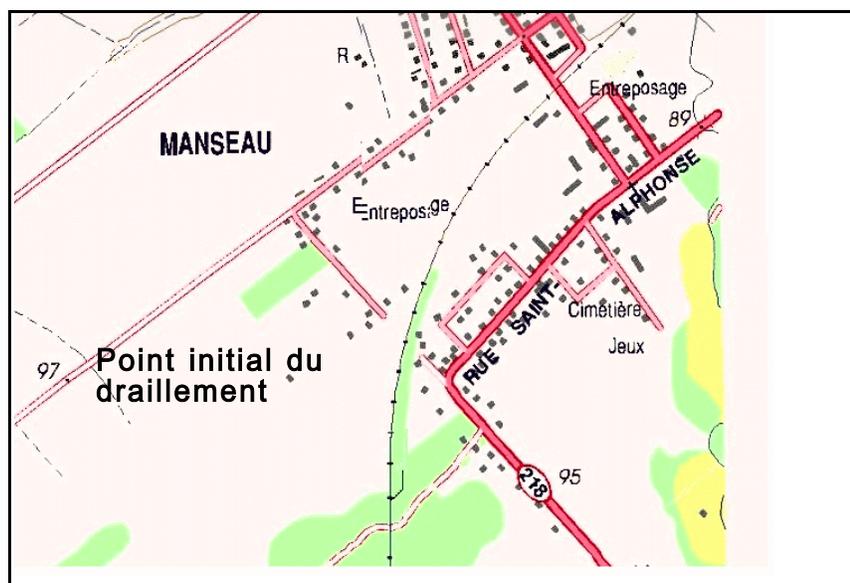
Dans le secteur où l'accident est survenu (voir la figure 2), la voie gravit une légère rampe de 0,3 %, suivie d'une légère pente de 0,3 %. L'aiguillage de l'embranchement M120 se trouve à la sortie d'un raccordement parabolique de deux degrés et une minute vers la gauche (dans le sens d'avancement du train), au point milliaire

53,09. Les premières marques relevées sur la voie se trouvaient à 39 pieds à l'est du coeur de croisement. Un inspecteur de la voie du CN avait inspecté la voie les 5 et 9 mai 2003 et n'avait signalé aucune anomalie. Une voiture de contrôle de l'état géométrique de la voie avait inspecté la voie pour la dernière fois le 14 avril 2003 et avait signalé un défaut nécessitant des réparations urgentes, au point milliaire 52,41, concernant un surhaussement un peu trop prononcé, qui a été corrigé par la suite.

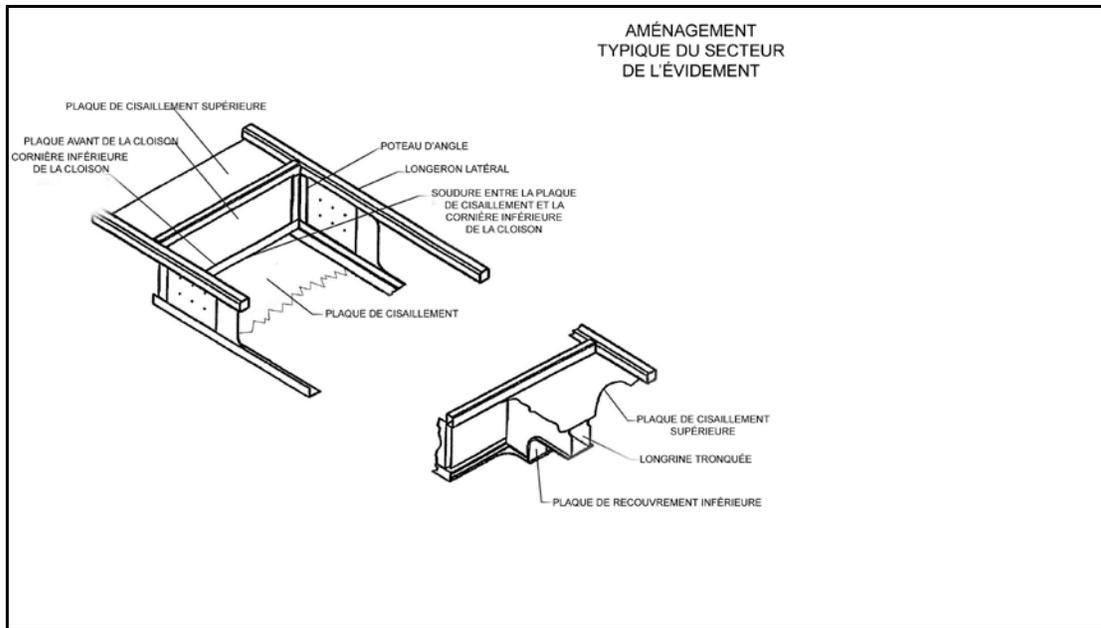
Dans le secteur de la longrine tronquée de l'évidement, le plancher et le mur de bout (la cloison) se rencontrent à angle droit (voir la figure 3). La cornière inférieure de la cloison est fixée entre la plaque de cisaillement du plancher et la plaque avant de la cloison. Les poteaux d'angle sont reliés aux plaques avant de cloison et aux murs latéraux gauche et droit. Toutes les pièces sont reliées entre elles par des soudures d'angle.

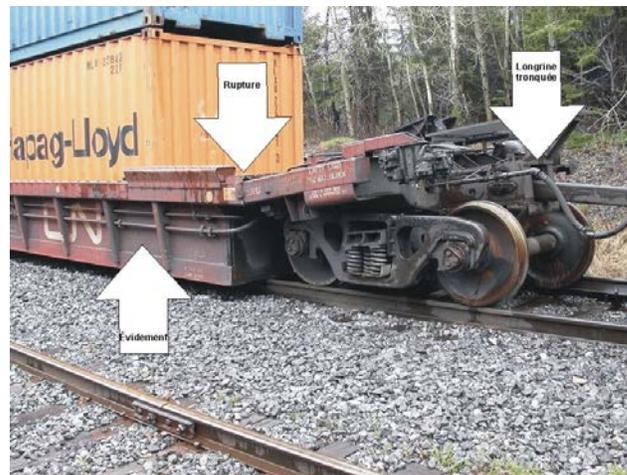
Aperçu. La photo 1 montre le wagon sur la voie, et la photo 2 montre le même wagon après qu'on en a retiré les essieux montés. Les wagons de ce genre ont une zone de chargement parallélépipédique qu'on appelle « évidement ». Ces photos montrent les longerons latéraux rompus ainsi que la rupture le long du rebord inférieur avant de l'évidement, au point de jonction du rebord inférieur de la longrine tronquée.

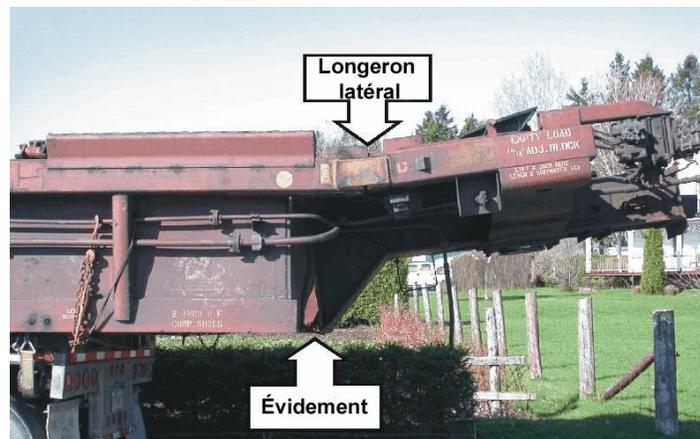
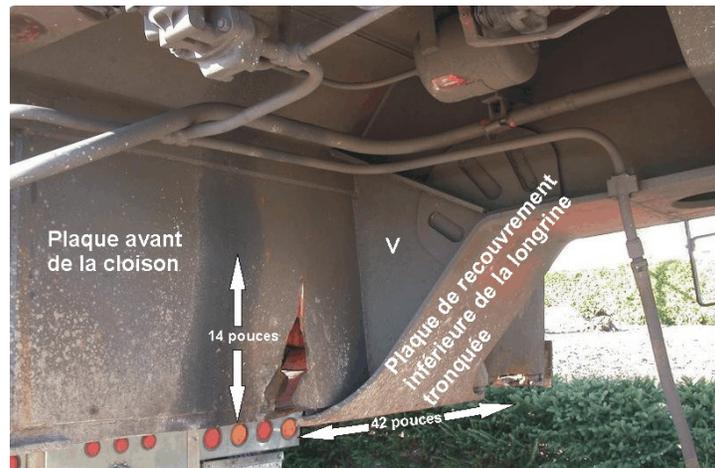
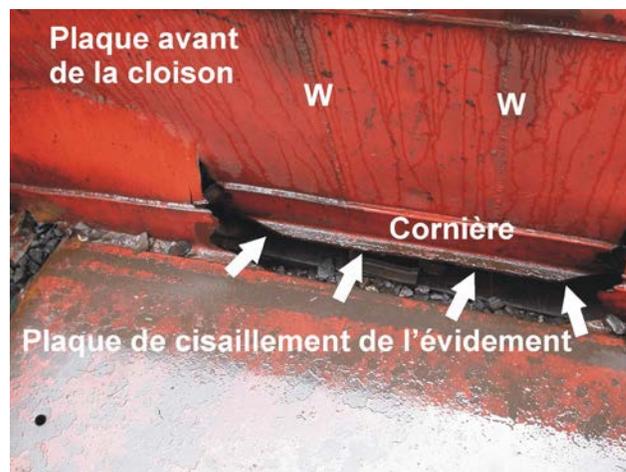
Rupture de l'évidement. Les photos 3 et 4 montrent la rupture le long du rebord inférieur avant de l'évidement, à l'endroit où le rebord inférieur de la longrine tronquée s'est séparé de la plaque avant de la cloison. Le rebord inférieur de la plaque avant de la cloison était fixé à une cornière en acier. La rupture a touché toute la cornière en acier, au bord de la soudure qui reliait la cornière au plancher et qui mesurait environ 42 pouces de longueur. Les surfaces de rupture verticales étaient de longueurs différentes. Du côté du wagon qui était sur le rail de la file haute de la courbe, la rupture mesurait environ 14 pouces, alors qu'elle mesurait 12 pouces ½ sur le rail de la file basse de la courbe. On a trouvé des éclats de peinture rouge dans la soudure de la surface touchée par la rupture. Les surfaces de rupture montraient aussi des signes de rouille, d'usure de contact et de contamination similaires à ce qui serait causé par les graisseurs placés en bordure de la voie. On a aussi noté qu'il y avait deux soudures verticales (indiquées par la lettre W dans la photo 4) dans la plaque avant de la cloison, derrière le point de jonction de la

longrine tronquée. Mis à part le ballast qui est entré dans l'évidement au cours du déraillement, on n'a trouvé

que très peu de débris (p. ex. une semelle de frein usée et des joints étanches en caoutchouc des freins à air).

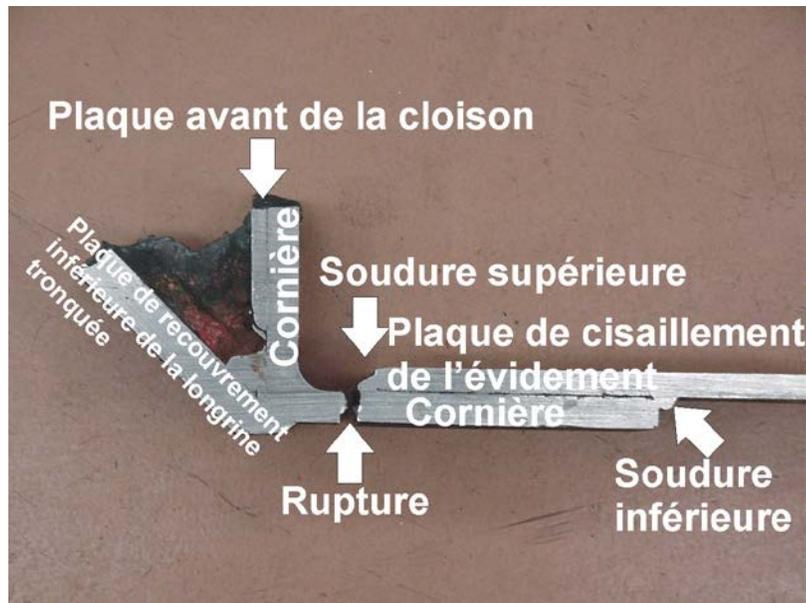
La photo 5 montre une vue en coupe de la géométrie des pièces dans le secteur où la cornière inférieure en acier se fixe à la longrine tronquée et au plancher. Le spécimen a été prélevé au bout opposé, non endommagé, du wagon CN 677048-E, après qu'on a agrandi une fissure préexistante en utilisant des moyens mécaniques.

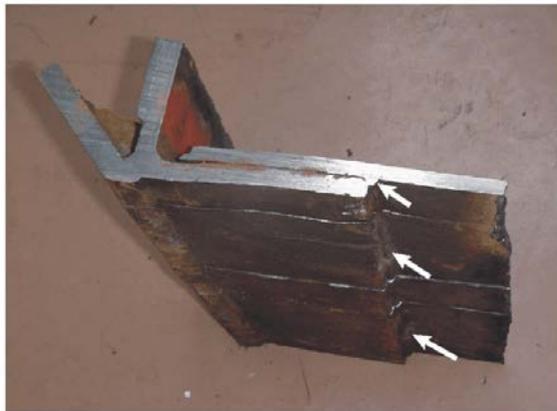
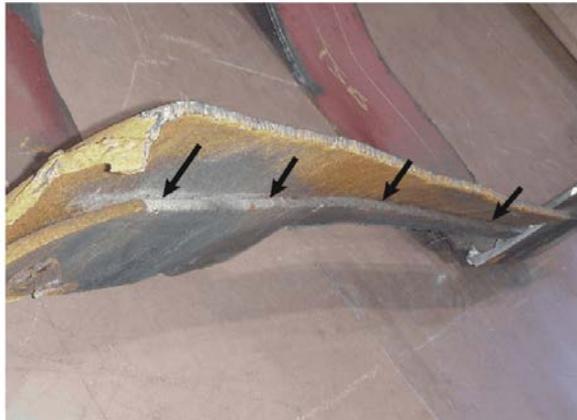
On a relevé des fissures pré-existantes à des endroits similaires des deux extrémités de la plate-forme, et on a remarqué l'absence d'une soudure d'angle dans un secteur critique de l'extrémité qui s'est affaissée (voir les photos 6 et 7).

- La défaillance principale s'est produite dans la cornière en acier située le long du rebord inférieur avant de l'évidement. La rupture des longerons latéraux a été une rupture secondaire.
- La cornière en acier était conforme aux exigences concernant les matériaux et les dimensions spécifiés.
- On a relevé des fissures pré-existantes sur la surface de rupture principale.
- Au bout opposé non endommagé du même wagon, on a relevé le long du rebord inférieur de l'évidement une fissure pré-existante qui avait la même apparence que la rupture principale et dont l'emplacement était le même.
- L'aspect visuel et l'emplacement des fissures pré-existantes donnent à penser qu'il s'agit de fissures de fatigue.

- La fissuration s'est faite très lentement.
- La présence de la fissure pré-existante de grande taille à l'emplacement de la rupture principale a dû affaiblir la structure à cet endroit, au point que la résistance de cette dernière n'était plus que d'environ le tiers de sa résistance originale.
- La soudure qui relie normalement la cornière en acier au dessous du plancher de l'évidement était absente du côté où la rupture s'est produite. En raison de cette absence, les efforts exercés à cet endroit ont dû être supérieurs à la normale et ont dû causer une accélération du processus de fatigue, accélération qui n'a pu être quantifiée.
- On considère que la qualité générale des soudures à l'endroit de la rupture n'a pas été un facteur contributif notable.

Comme une soudure manquait sous le wagon, au point de jonction entre l'évidement et la cornière en acier, les efforts se sont transférés à ce secteur déjà soumis à des efforts considérables par une seule soudure plutôt que par deux. C'est pourquoi la partie entourant cette soudure unique a été soumise à des efforts plus considérables que le bout opposé du wagon. Ces efforts ont causé une accélération de la fissuration de fatigue à l'extrémité qui s'est affaissée, à un tel point que la caisse du wagon ne pouvait plus résister aux efforts dus à une exploitation normale. Au moment où le five-pak se trouvait à la sortie du raccordement parabolique, les forces de torsion qui s'exerçaient sur le wagon, combinées au poids des conteneurs et aux forces qui s'exerçaient sur les attelages, ont été supérieures à la résistance de la structure déjà affaiblie, ce qui fait que la structure s'est rompue et s'est affaissée sur l'emprise ferroviaire.
