RAPPORT D'ENQUÊTE FERROVIAIRE
R03Q0036

DÉRAILLEMENT EN VOIE PRINCIPALE

DU TRAIN Q-120-31-30

À VILLEROY (QUÉBEC)

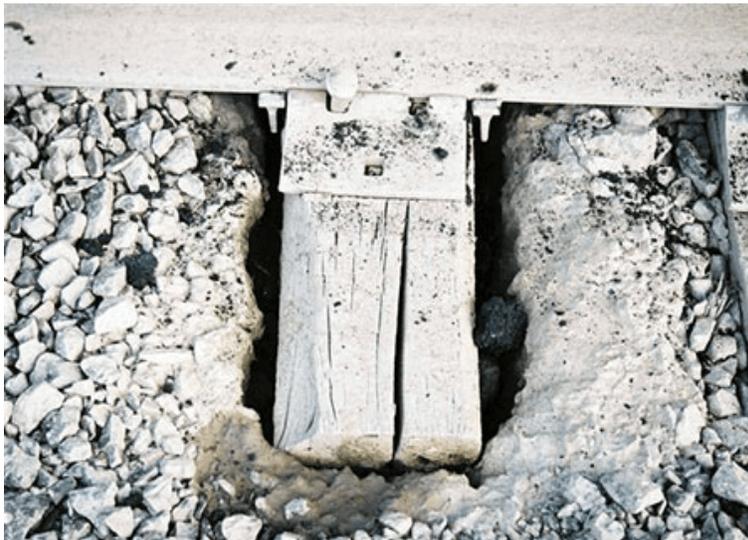
Sur toute la longueur de la zone de déraillement, y compris les passages à niveau, le ballast était contaminé et saturé d'eau et on pouvait voir des signes de pompage de la voie (voir la figure 2). Dans les environs, on trouvait essentiellement des terres agricoles planes, dont certaines servaient de pâturage et d'autres, de terres cultivées. Les terres agricoles comportaient des fossés d'assèchement qui croisaient le chemin de fer et les fossés de route. Il y avait trois ponceaux et un pont entre le point milliaire 44 et le passage à niveau du 16^e chemin de canton. Les ponceaux n'étaient pas obstrués. Les fossés des deux côtés de la voie avaient une profondeur d'environ six pieds à partir du patin de rail et ils contenaient de l'eau.

Figure 2. Ballast contaminé et pompage des traverses

La friction du ballast générée par le passage des trains entraîne l'usure par frottement du ballast avec le temps, ce qui engendre une fine poudre qui remplit les interstices entre le ballast. Cette situation réduit la friction et la résistance aux mouvements, ce qui empêche le drainage de s'effectuer correctement. La flexion normale de la voie soumise à des charges verticales fait en sorte qu'avec le temps, les particules plus fines de la sous-couche de ballast et de la plate-forme se déplacent vers le ballast, contaminant progressivement le ballast et réduisant ainsi son efficacité. En présence d'eau, le ballast contaminé se transforme en une couche de boue liquéfiée.

1. Le ballast était très contaminé et s'était transformé en boue qui ne pouvait pas assurer une résistance de frottement aux forces latérales, ce qui a réduit la résistance latérale. Cependant, on n'a pas pu déterminer avec certitude si la perte supplémentaire de la résistance latérale en raison de la contamination a joué un rôle prédominant dans le déraillement.

Du fait que la contamination du ballast avait été relevée par les inspecteurs de la voie du Canadien National (CN) lors d'inspections périodiques de la voie et qu'aucune mesure de protection n'avait été prise, Transports Canada a envoyé au CN un Avis en date du 31 juillet 2003 exigeant que la compagnie ferroviaire remédie à cette lacune.

Le 14 août 2003, le CN a informé Transports Canada que l'ordre de marche au ralenti resterait en vigueur jusqu'à la remise en état du ballast contaminé le 8 septembre 2003. Le 18 août 2003, Transports Canada a fait une vérification de suivi entre les points milliaires 46,0 et 74,5 et entre les points milliaires 100,5 et 101,4. Le 19 août 2003, Transports Canada a envoyé un Avis et Ordre au CN qui imposait une réduction de vitesse à 22 autres endroits en raison de la contamination du ballast.

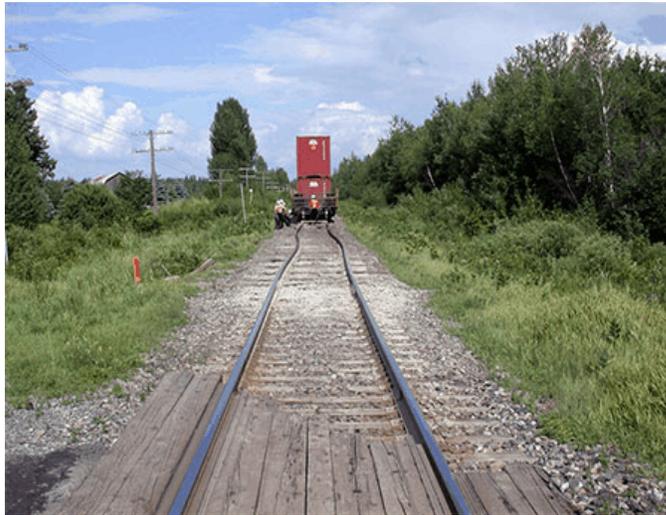
La voie a subi un flambage vers l'extérieur du côté du rail sud. Le flambage commençait à environ 30 pieds à l'est du passage à niveau public et atteignait huit pouces à 56 pieds du passage à niveau (voir la figure 3), là où l'on pouvait observer des marques de boudin de roue récentes sur le côté intérieur du rail sud. Des marques de boudin de roue étaient visibles sur toute la zone de déraillement et s'étendaient jusqu'au premier wagon déraillé.

Figure 3. Flambage de la voie, vue vers l'est

La capacité portante de la voie a été réduite, ce qui a mené au pompage de la voie et à une détérioration rapide de la géométrie de la voie. La résistance latérale de la voie, qui est habituellement obtenue par le frottement latéral de la base de la traverse et par la pression latérale sur les épaulements à l'extrémité de la traverse, a également été réduite en raison de la présence de ballast contaminé qui s'est transformé en boue et de l'ameublissement de l'épaulement qui était nécessaire pour le remplacement des traverses. Cependant, on n'a pas pu déterminer avec certitude si la perte supplémentaire de la résistance latérale en raison de la contamination a joué un rôle prédominant dans le déraillement. En outre, les nouvelles traverses n'étaient pas munies de crampon avant le passage du train, ce qui laissait les rails partiellement libres latéralement. Du fait que les vieilles traverses laissées sur la voie étaient moins élevées que les nouvelles, elles ont été soulevées du ballast, ce qui a compromis davantage la résistance latérale du segment de voie faisant l'objet de travaux.

La résistance latérale de la voie étant réduite, les forces exercées sur la structure de la voie par le passage du train ont occasionné le désalignement et le flambage de la voie. Le flambage initial de la voie a entraîné un chevauchement de rail et le déraillement du bogie arrière du 39^e wagon. Le flambage s'est intensifié au passage du train jusqu'à ce que la 66^e plate-forme déraile, suivie des autres wagons.
