RAPPORT D'ENQUÊTE FERROVIAIRE

R03T0047

COLLISION DANS UN TRIAGE

METTANT EN CAUSE LE WAGON-CITERNE PROX 77811
EXPLOITÉ PAR LE CANADIEN NATIONAL
AU POINT MILLIAIRE 25,0 DE LA SUBDIVISION YORK
À TORONTO (ONTARIO)
LE 22 JANVIER 2003

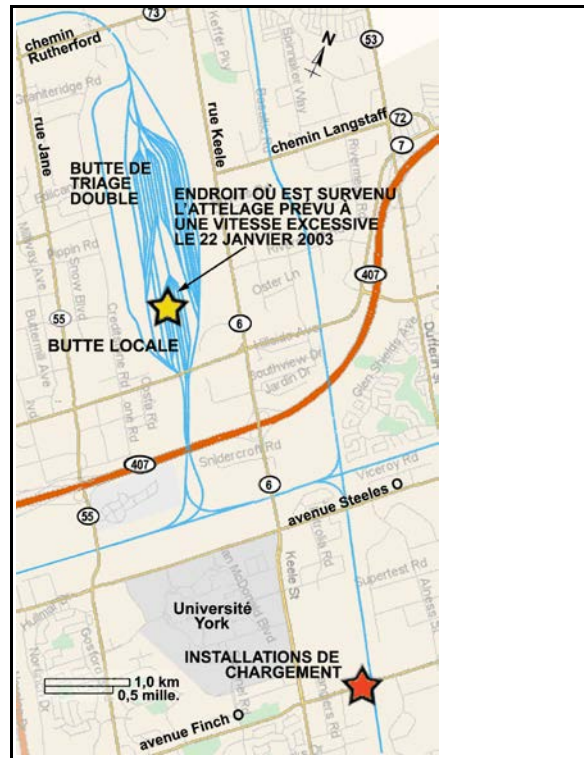
Le 4 février 2003, on fait rouler le wagon-citerne jusqu'à des installations de chargement de carburant situées à quelque 2,5 milles plus au sud (voir la figure 2). Après avoir chargé le wagon-citerne d'environ 3200 litres de carburant diesel, on constate que le produit s'échappe près de la longrine, au bout A du wagon. On interrompt le chargement et on recueille le produit sur place à l'aide d'un système de récupération. On utilise une pompe pour vider le wagon-citerne du reste de produit. Le propriétaire du wagon, la Procor LP, est avisé du défaut. Après avoir marqué le wagon-citerne pour indiquer le défaut qui l'affecte, l'expéditeur remet le wagon-citerne au CN pour qu'il le dirige vers les installations de réparation de la Procor, à Sarnia (Ontario).

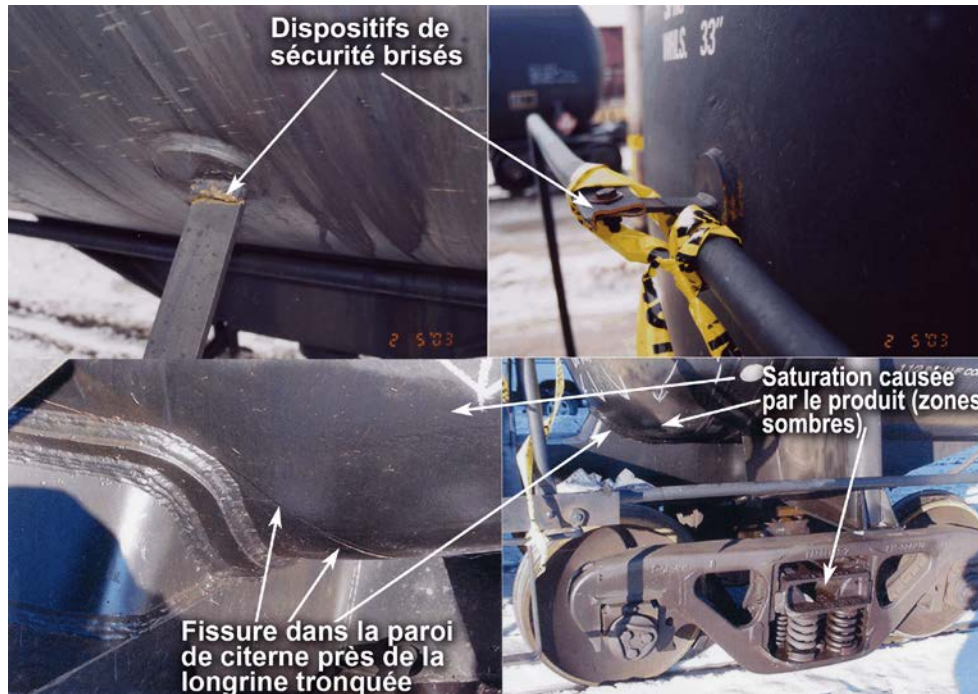
Dommmages causés au wagon-citerne PROX 77811

L'examen qu'on a fait du wagon-citerne après l'incident a permis de découvrir une fissure de 20 pouces dans la paroi de la citerne au bout A du wagon, près de la longrine tronquée (voir la photo 1). De plus, on a trouvé de nombreux dispositifs de sécurité brisés au bout A.

On a découpé une portion de la paroi de la citerne qui comprenait la fissure, et on l'a envoyée pour analyse au Laboratoire technique du Bureau de la sécurité des transports du Canada (BST). L'examen de la pièce (rapport LP 048/2003) a permis de découvrir dans la paroi de la citerne une fissure préexistante qui était présente depuis longtemps et qui remontait vraisemblablement au soudage des pièces. Au cours de sa durée de vie utile, le wagon-citerne avait été soumis à des charges de service normales, sans montrer aucune signe de défaillance.

Il y avait une fissure préexistante dans la paroi de la citerne du wagon PROX 77811. Cette fissure, qui s'est formée vraisemblablement en raison du soudage, a pu être présente depuis la construction du wagon en 1969. Malgré la présence de cette fissure préexistante et les nombreuses années de service commercial de ce wagon-citerne, il est probable que la rupture finale de la fissure a été causée par le choc de l'impact dû à un attelage fait à une vitesse excessive.

1. La fissure dans la paroi de la citerne et la fuite du produit contenu dans le wagon PROX 77811 ont été vraisemblablement causées par la rupture d'une fissure préexistante dans le secteur de la longrine tronquée, qui a fait suite à un impact considérable causé par un excès de vitesse au moment d'un attelage.
