RAPPORT D'ENQUÊTE FERROVIAIRE
R03V0083

DÉRAILLEMENT EN VOIE PRINCIPALE
DU TRAIN NUMÉRO 356-51-14
DU CANADIEN NATIONAL
AU POINT MILLIAIRE 7,9, SUBDIVISION FRASER
À MCBRIDE (COLOMBIE-BRITANNIQUE)
LE 14 MAI 2003

Rapport numéro R03V0083

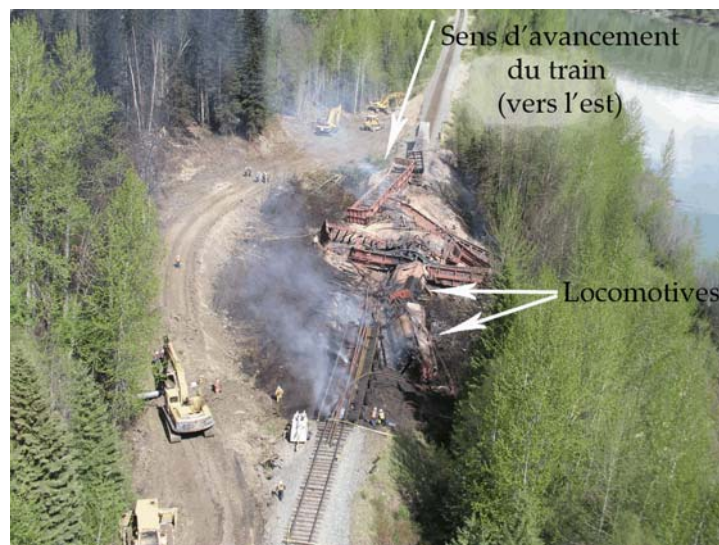
Photo 1. Lieux de l'événement

Les locomotives ont basculé du haut du pont, et sont tombées au fond du ravin profond de quelque 25 pieds (voir la photo 1). Les trois wagons suivants se sont tamponnés perpendiculairement à l'axe longitudinal du pont. Le premier wagon qui suivait la locomotive menée s'est immobilisé en travers de la cabine de la locomotive menée. La partie supérieure de la cabine de cette locomotive avait été arrachée. Le quatrième wagon s'est immobilisé sur ses roues vis-à-vis du mur de soutènement ouest du pont. Le cinquième wagon a déraillé, mais est resté sur ses roues sur la voie d'accès ouest du pont.

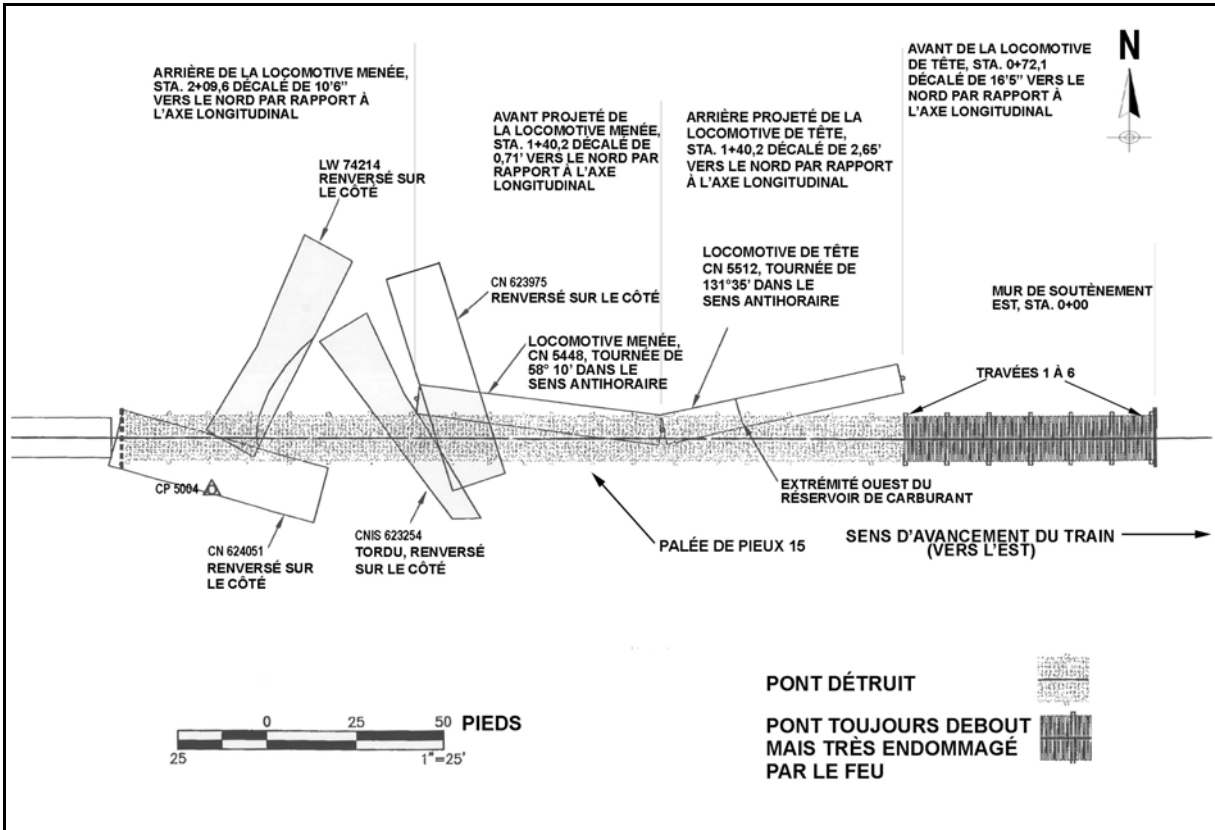
Figure 3. Plan des lieux du déraillement

L'extrémité ouest du pont (travées 7 à 26) a été détruite lors du déraillement et de l'incendie qui a suivi. Une longueur de quelque 65 pieds de l'extrémité est du pont (travées 1 à 6) est restée debout, mais a été endommagée par le feu (voir les figures 3 et 4).

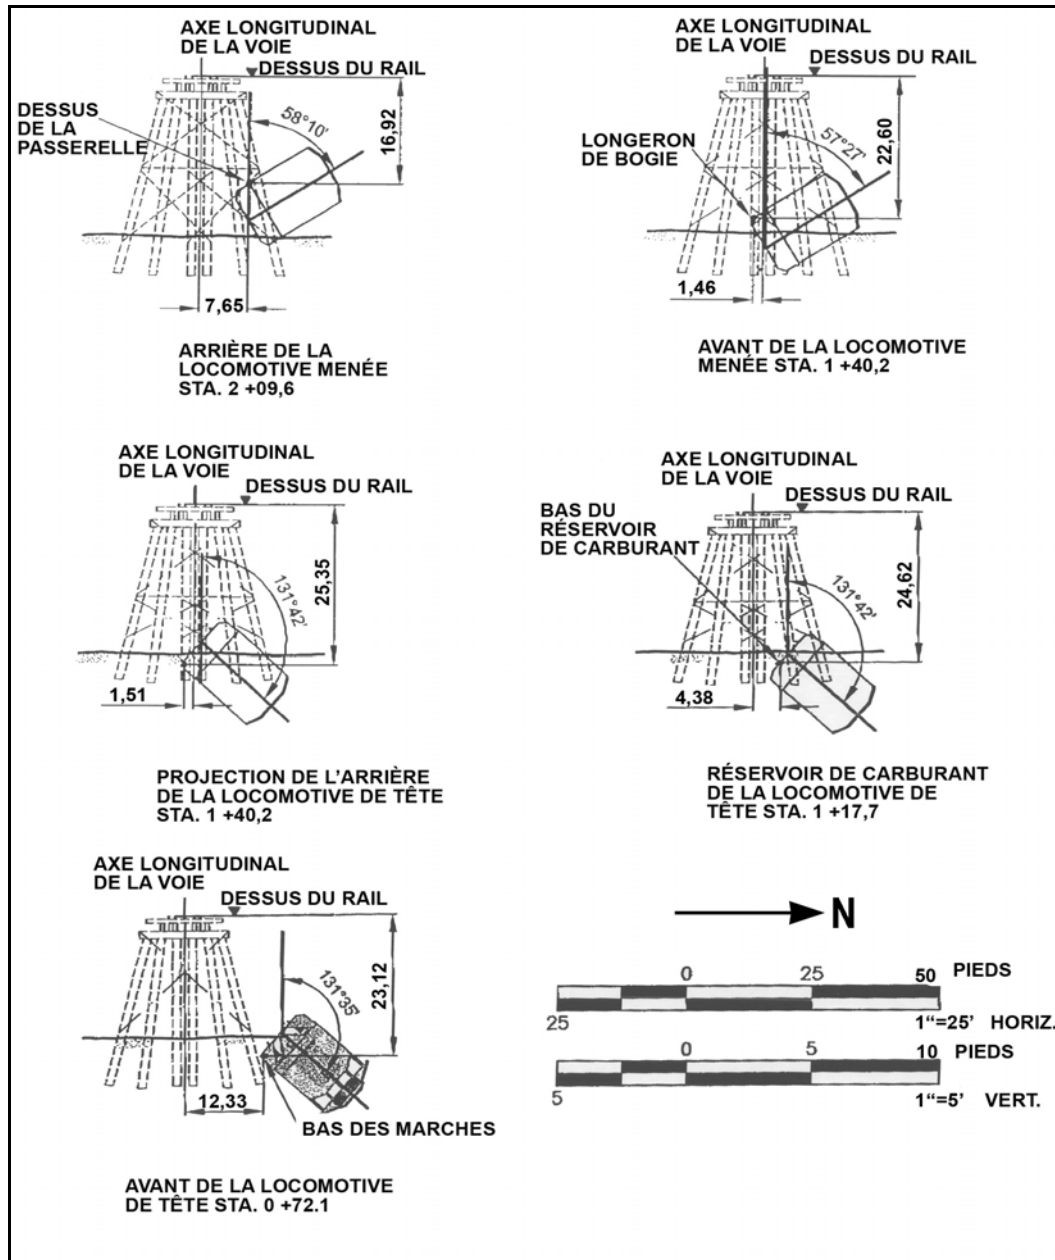
Figure 5. Positions où les locomotives se sont immobilisées

Les deux locomotives se sont immobilisées entre les palées 7 et 20, près de l'axe longitudinal du pont. Elles étaient attelées ensemble par l'arrière. Les positions où elles se sont immobilisées ont été mesurées par rapport à l'axe longitudinal du pont et sont illustrées dans le diagramme (voir la figure 5). L'avant de la locomotive de tête était à 72 pieds du mur de soutènement est et l'arrière de la locomotive menée se trouvait à 210 pieds du mur de soutènement est. La locomotive de tête avait pivoté de 131 degrés par rapport à la verticale, s'immobilisant sur la berge du ravin. La locomotive menée avait pivoté de 58 degrés par rapport à la verticale.

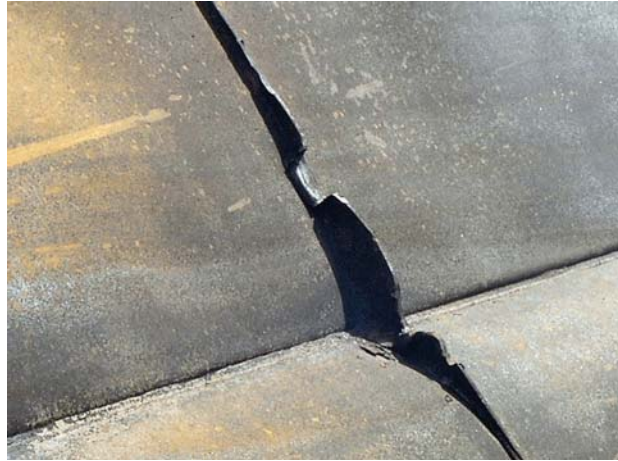
Des marques relevées sur le côté gauche du bogie avant de la locomotive de tête montraient l’empreinte d’un champignon de rail. On a relevé au bas du chasse-pierres de la locomotive des marques qui sont probablement dues au contact avec le patin du rail de roulement nord. Il y avait aussi des marques de champignon de rail à l’avant du réservoir de carburant et sur les déflecteurs du réservoir de carburant avant (voir la photo 2). Il y avait des marques d’abrasion sur les carters d’engrenage de trois moteurs de traction du bogie avant. On a aussi relevé des marques légères sur le carter d’engrenage du moteur de traction arrière, du côté sud du bogie

arrière de la locomotive de tête. Pour les locomotives de ce modèle, il y a un dégagement minimal de 6,25 pouces entre le dessus du rail et le bas des réservoirs de carburant et les carters d'engrenage des moteurs de traction.

Photo 2. Marques laissées par un champignon de rail sur le déflecteur du réservoir de carburant

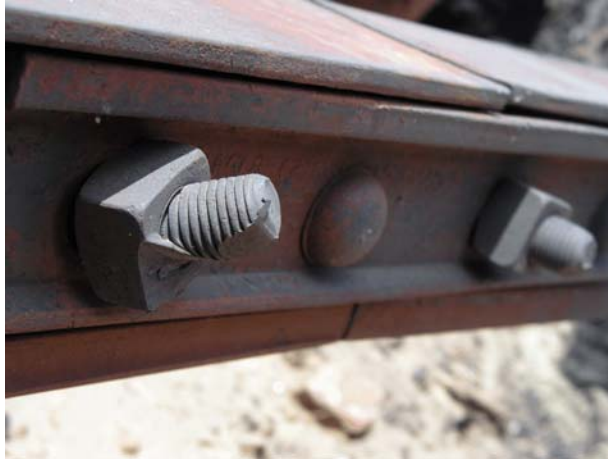
On a retrouvé des bouts du rail de roulement et du contre-rail suspendus à la partie restante du pont, tordus et emmêlés au matériel roulant déraillé. Les rails étaient brisés en plusieurs morceaux à l'extrémité ouest du pont. Des écorchures et des marques d'impact (voir la photo 3) relevées sur le côté du contre-rail sud et sur le champignon du contre-rail nord indiquent que la locomotive de tête a touché les contre-rails à un endroit situé à environ 145 pieds du mur de soutènement est.

Photo 3. Marque d'impact sur le boulon de l'éclisse du contre-rail
