RAPPORT D'ENQUÊTE FERROVIAIRE
R04Q0016

DÉRAILLEMENT EN VOIE PRINCIPALE

DU TRAIN NUMÉRO M-369-21-17
DU CANADIEN NATIONAL
AU POINT MILLIAIRE 62,4, SUBDIVISION LAC-SAINT-JEAN
À LINTON (QUÉBEC)
LE 17 MARS 2004

Rapport numéro R04Q0016

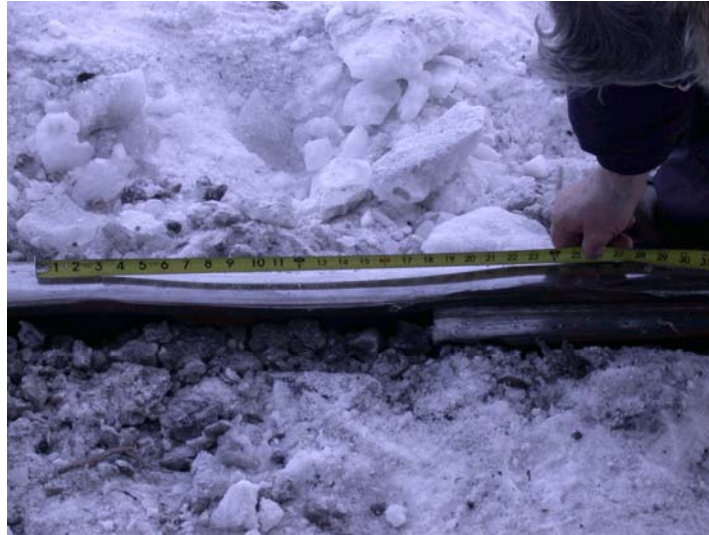
Aux environs du point milliaire 62,40, là où la destruction de la voie a débuté, le rail ouest était brisé sous le dernier wagon déraillé. La rupture a eu lieu dans un tronçon de rail éclissé d'une longueur de 39 pieds. L'examen des morceaux de rail a révélé la présence d'une fissure verticale du champignon, du côté intérieur du rail, d'une longueur de 600 mm. La surface de rupture

était fortement oxydée, indiquant qu'elle était présente depuis un certain temps. Il est fort probable que le rail s'est rompu sous le wagon CN 618220, qui avait le poids par essieu le plus élevé du convoi, incluant les locomotives.

Le rail a été laminé en 1952, mais il n'y a aucun document indiquant sa provenance ou sa date de pose. L'usure verticale du rail était de 9 mm et l'usure latérale, de 5 mm, dépassant donc les limites d'usure prescrites par la CMN 3200 pour des rails éclissés, qui sont de 8 mm pour l'usure verticale et de 13 mm pour l'usure combinée (latérale et verticale). Le rail comportait un écrasement du champignon (voir la photo 1) d'une profondeur de 10 mm, situé à 410 mm du joint du rail nord et à environ 1 m de la rupture du rail.

L'écrasement du champignon de rail n'a pas été noté dans les registres de l'inspection bi-hebdomadaire. Le RSV ne définit pas un écrasement du champignon de rail comme une déféctuosité. Il est considéré comme un défaut selon la CMN 3207 lorsque sa profondeur atteint 10 mm, mais aucune mesure corrective n'est requise.

Le CN a augmenté la fréquence des inspections visuelles, passant de deux inspections par semaine à trois inspections par semaine. Il a modifié la CMN 3207 pour y inclure des critères relatifs aux mesures correctives à prendre quand on constate l'écrasement du champignon du rail.
