RAPPORT D'ENQUÊTE FERROVIAIRE

R05Q0010

DÉRAILLEMENT EN VOIE PRINCIPALE

LE 23 FÉVRIER 2005

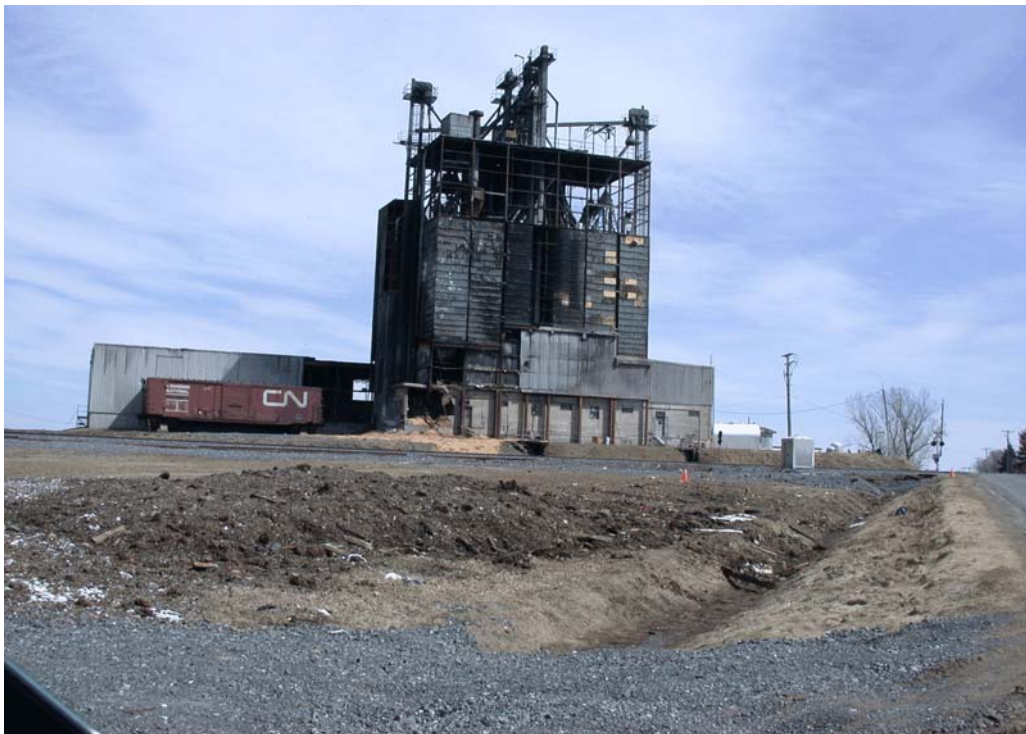
Le wagon WC 65061 est immédiatement suivi de trois autres wagons chargés de ferraille puis des wagons-citernes CGTX 64270 et GATX 9200 qui contiennent du propane ainsi que du wagon-citerne PROX 83006 qui contient du chlore. Le wagon-citerne CGTX 64270 prend feu et explose, endommageant la meunerie, qui est déserte au moment de l'accident (voir la photo 1). Le wagon GATX 9200 et le wagon PROX 83006 sont lourdement endommagés et touchés par le feu, mais ne perdent pas leur chargement. Les autres wagons contenant des marchandises dangereuses (hydrocarbures, UN 1863) sont parmi les derniers à dérailler; ils subissent des dommages mais ne sont pas touchés par le feu et ne perdent pas leur chargement.

Photo 1. Façade endommagée de la meunerie (photo prise deux mois après l'accident)

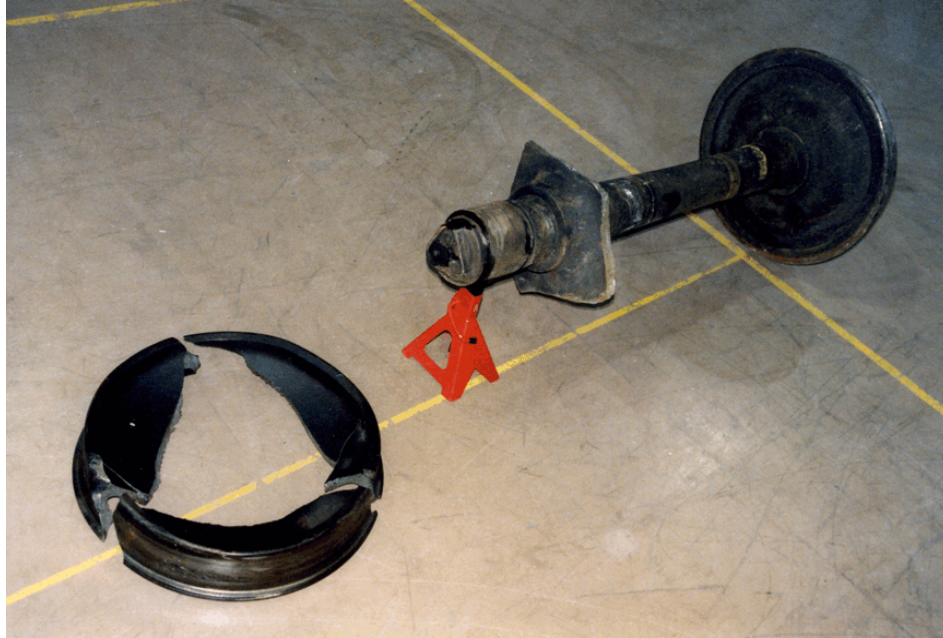
L'examen des wagons déraillés a révélé que le wagon WC 65061 avait perdu son bogie mené. Le bogie du wagon se trouvait immédiatement à l'ouest de l'empilement des wagons déraillés. La toile de la roue L2¹ était fracturée, une partie de la toile étant restée attachée à l'essieu alors que la jante s'est rompue en trois segments principaux d'égale longueur et un petit fragment (voir la photo 2).

Photo 2. Essieu LR2 et morceaux de la roue L2
