**RAPPORT D'ENQUÊTE FERROVIAIRE
R06C0104**

DÉRAILLEMENT EN VOIE PRINCIPALE

**CHEMIN DE FER CANADIEN PACIFIQUE
TRAIN DE MARCHANDISES N° CP 803-111
POINT MILLIAIRE 97,4 DE LA SUBDIVISION ASHCROFT DU
CANADIEN NATIONAL
LYTTON (COLOMBIE-BRITANNIQUE)
LE 31 JUILLET 2006**

Rapport numéro R06C0104

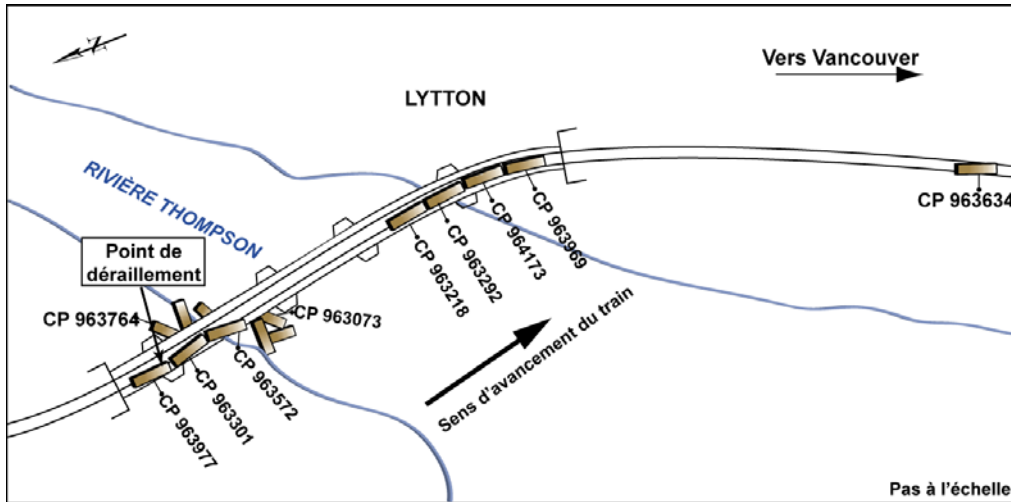
Vingt wagons-trémies chargés, occupant les positions 77 à 96 derrière la locomotive de tête, ont déraillé (voir la figure 2). De l'ouest vers l'est, le bogie du bout « B » du 77^e wagon a déraillé à environ 15 longueurs de wagon à l'ouest du pont. Les quatre wagons suivants (du 78^e au 81^e) ont déraillé et sont restés sur leurs roues à l'extrémité ouest du pont, sur les travées nos quatre et cinq. Le pont est constitué de cinq travées numérotées d'est en ouest. Deux wagons, le 94^e et le 95^e, sont restés sur la structure d'acier de la travée n° 2 après avoir déraillé. Le 96^e wagon a eu le bogie du bout « A » qui a déraillé et il est resté sur ses roues à l'extrémité est du pont, sur la travée n° 1. Entre les wagons déraillés des extrémités est et ouest du pont, 12 wagons (du 82^e au 93^e) ont déraillé et sont tombés du haut du pont, 6 des wagons atterrissant entre la pile du pont et la rive est, et les 6 autres atterrissant dans la rivière.

Figure 2. Lieu du déraillement

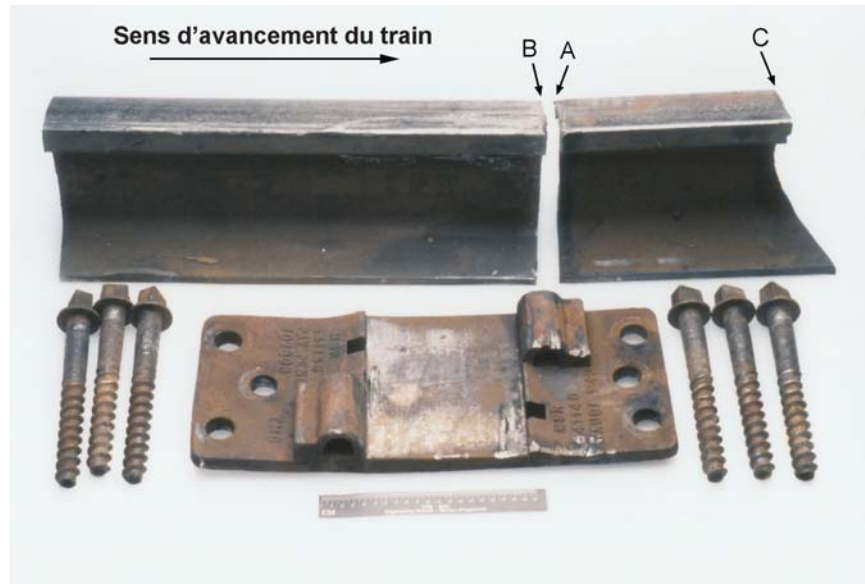
bout de rail de neuf pouces de longueur sur le pilier de béton du pont, directement au-dessous de l'endroit où l'on avait localisé la rupture du rail sur le pont. Les deux bouts rail sont illustrés dans la photo 1, laquelle montre les faces de rupture A, B et C. Le petit bout de rail, ayant les faces de rupture A et C, a été éjecté du tablier du pont. Le bout de rail montrant la face de rupture B est resté sur le tablier du pont, où il a été heurté par le matériel roulant pendant le déraillement.

Photo 1. Bouts et attaches de rail qui ont été récupérés

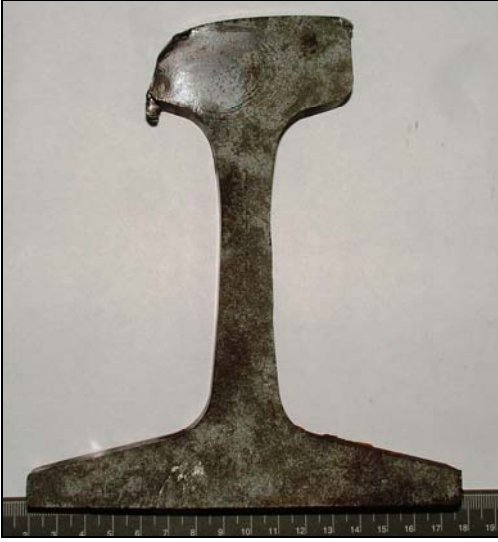
Les faces de ruptures A et B s'ajustaient l'une à l'autre et montraient une rupture transversale progressive qui avait pris son origine dans le congé de roulement inférieur s'était propagée et avait affecté une partie importante du champignon du rail avant de s'étendre à l'âme du rail (voir les photos 2a, 2b et 3). Une portion appréciable de la face de rupture B a été endommagée par le frottement, et on a relevé des dommages dus à des impacts sur le congé de roulement. Aucune marque correspondante due au frottement n'a été observée sur la face de rupture A. La face de rupture C, sur le bout de rail plus petit, était aussi affectée par une rupture transversale progressive (voir les photos 4a et 4b) qui s'était propagée en oblique dans l'âme et le patin du rail. On peut voir sur les faces de rupture A et C des marques concentriques³ qui illustrent la progression de la rupture.

Photo 2a. Face de rupture A

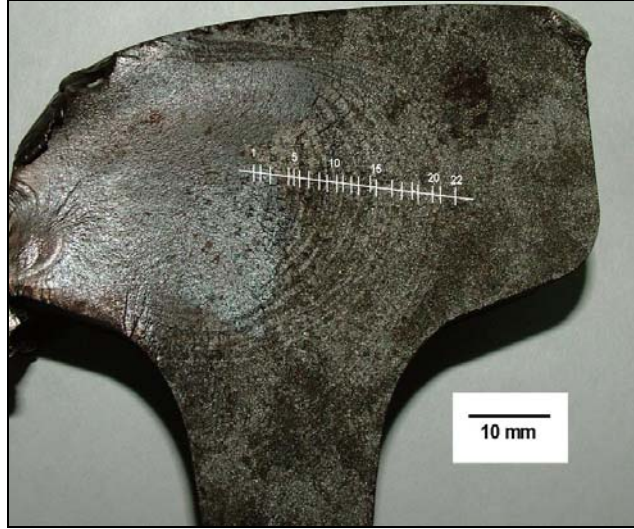
Photo 2b. Face de rupture A avec marques concentriques dans le secteur de la fissure de fatigue

Dans le cas du rail brisé qui a causé cet événement, on peut voir dans les photos 2a, 2b, 3, 4a et 4b les rides ou les marques concentriques qui témoignent de la croissance progressive de la fissure de fatigue avec chaque cycle de fatigue affectant les faces de rupture A, B et C. La surface du champignon sur laquelle la charge repose diminue à mesure de l'augmentation de la taille de la fissure de fatigue. La taille critique est atteinte lorsque la surface du champignon disponible n'est plus capable de supporter la charge; il se produit alors une rupture soudaine et complète du rail.

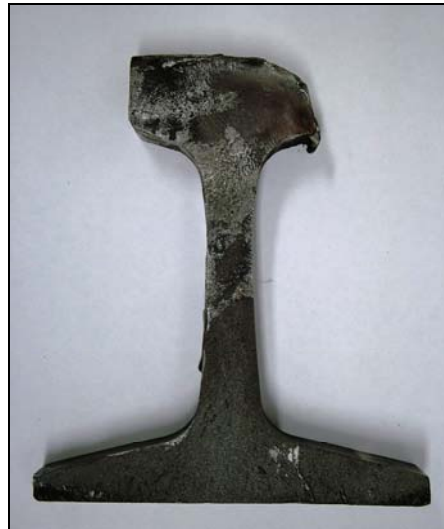
Photo 3. Face de rupture B

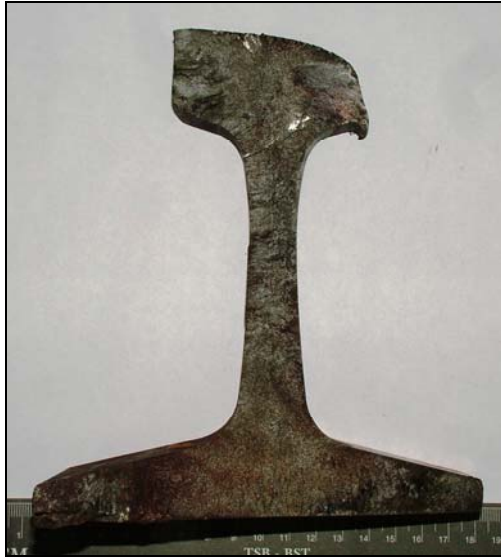
Photo 4a. Face de rupture C

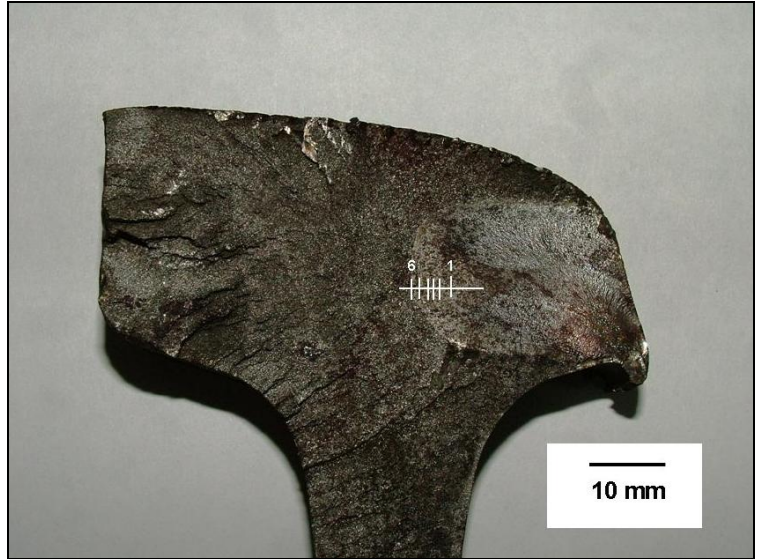
Photo 4b. Face de rupture C avec marques concentriques dans le secteur de la fissure de fatigue

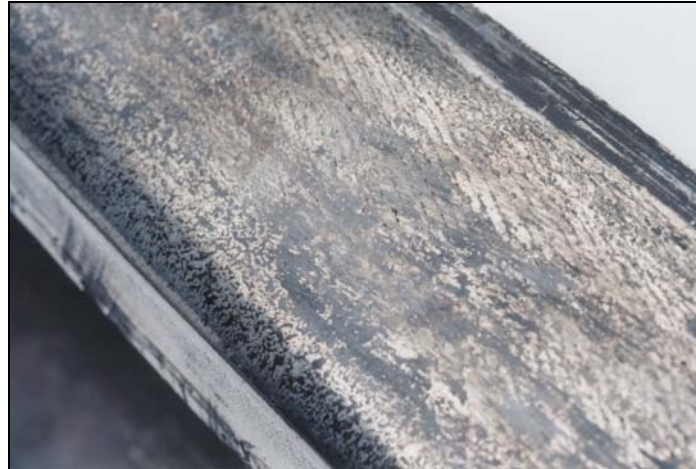
Une inspection visuelle de la surface des bouts de rail a révélé la présence de fines fissures du champignon⁴, et des signes d'exfoliation mineure⁵, mais n'a pas permis de déceler des signes visibles d'écaillage⁶ ou d'usure ondulatoire (voir la photo 5). On a observé une lubrification minimale sur le champignon et l'ornièrè du rail.

Photo 5. Fissures du champignon dans un bout de rail plus gros qu'on a récupéré

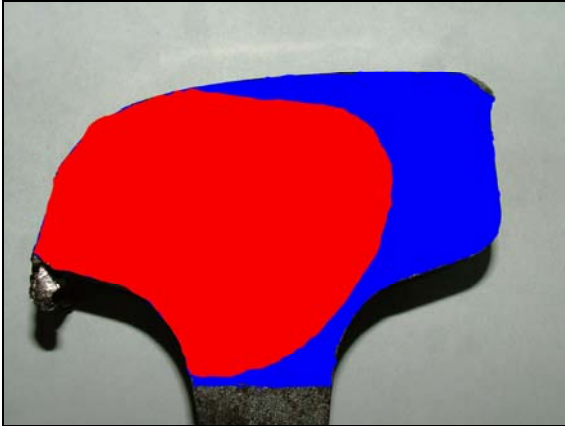
- Sur la face de rupture A, 70 p. 100 de la section transversale du champignon avait été affecté par une rupture de fatigue (voir la photo 6) et 34 p. 100 de la section transversale du champignon était poli (voir la photo 7). Sur la face de rupture C, 21 p. 100 de la section transversale du champignon avait été affecté par une rupture de fatigue, alors que 15 p. 100 de la section transversale du champignon avait été poli

Photo 6. Zone affectée par la fissure de fatigue (en rouge) dans la surface de rupture A, superposée à la section transversale du champignon du rail (en bleu)

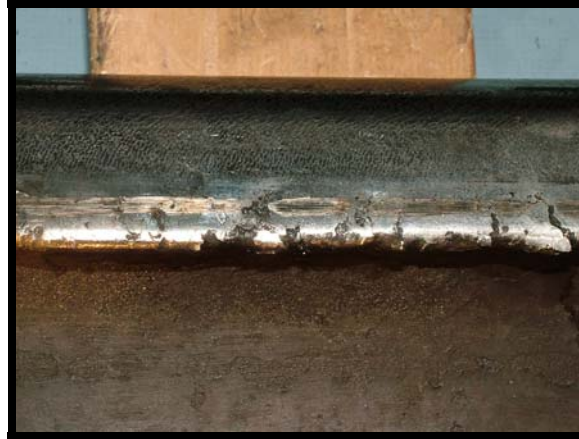
- Des éraflures et des déchirures dénotant des contraintes extrêmes ont été observées du côté intérieur des bouts de rail (voir la photo 8). De plus, des grains de perlite très déformés et des plaques superficielles de martensite ont été observés du côté intérieur du rail. Ces observations concordent avec des conditions de chargement propices à la formation d'écailles sous-surfaciques qui ont entraîné l'apparition de fissures transversales dues à la fatigue.

Photo 8. Face intérieure du rail montrant des signes d'éraflures et de déchirures
