RAPPORT D'ENQUÊTE FERROVIAIRE
R06Q0046

DÉRAILLEMENT EN VOIE PRINCIPALE

TRAIN DE MARCHANDISES N° M-36921-15
EXPLOITÉ PAR LE CANADIEN NATIONAL

LAC BOUCHETTE (QUÉBEC)

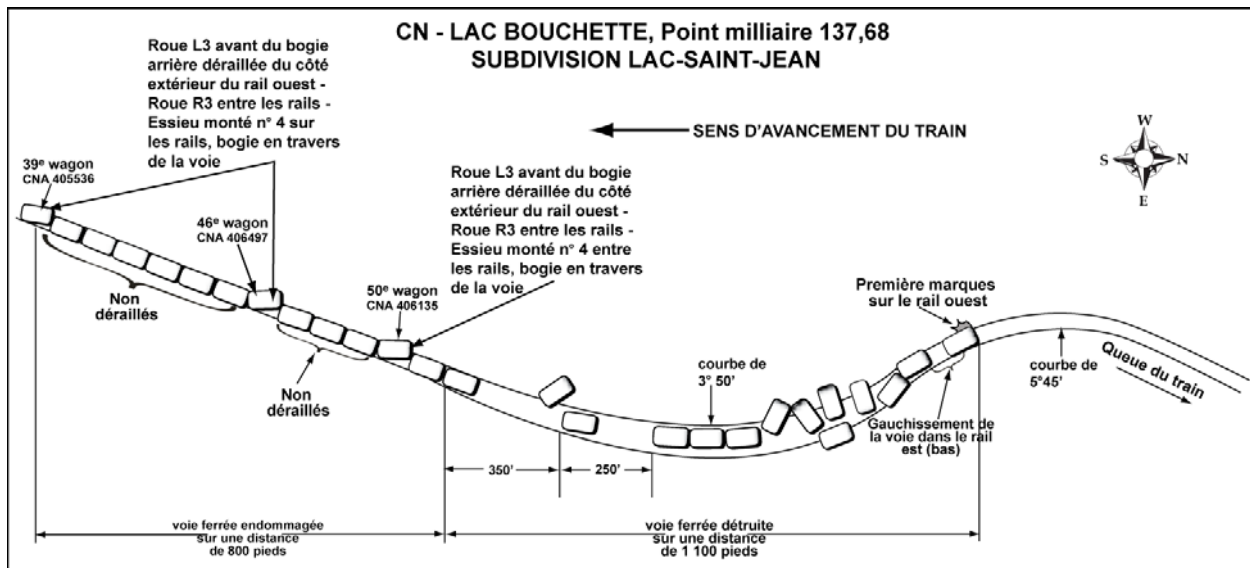
Figure 2. Diagramme représentant les lieux de l'accident

Les trois premiers wagons déraillés sont restés à la verticale. Leurs bogies arrière étaient en travers de la voie, leur essieu monté avant ayant déraillé du côté extérieur du rail ouest. L'essieu monté arrière du troisième wagon était tombé entre les rails. Quant aux wagons 51 à 65, ils se sont immobilisés dans différentes positions le long de l'emprise (voir la figure 2).
