**RAPPORT D'ENQUÊTE FERROVIAIRE
R07C0040**

**LE TRAIN DE MARCHANDISES 375-237 DU CHEMIN DE
FER CANADIEN PACIFIQUE ET
LE TRAIN DE MARCHANDISES 862-012 DU CHEMIN DE FER
CANADIEN PACIFIQUE AU POINT MILLIAIRE 42,55 DE LA
SUBDIVISION TABER DE
BOW ISLAND EN ALBERTA LE
22 AVRIL 2007**

Rapport numéro R07C0040

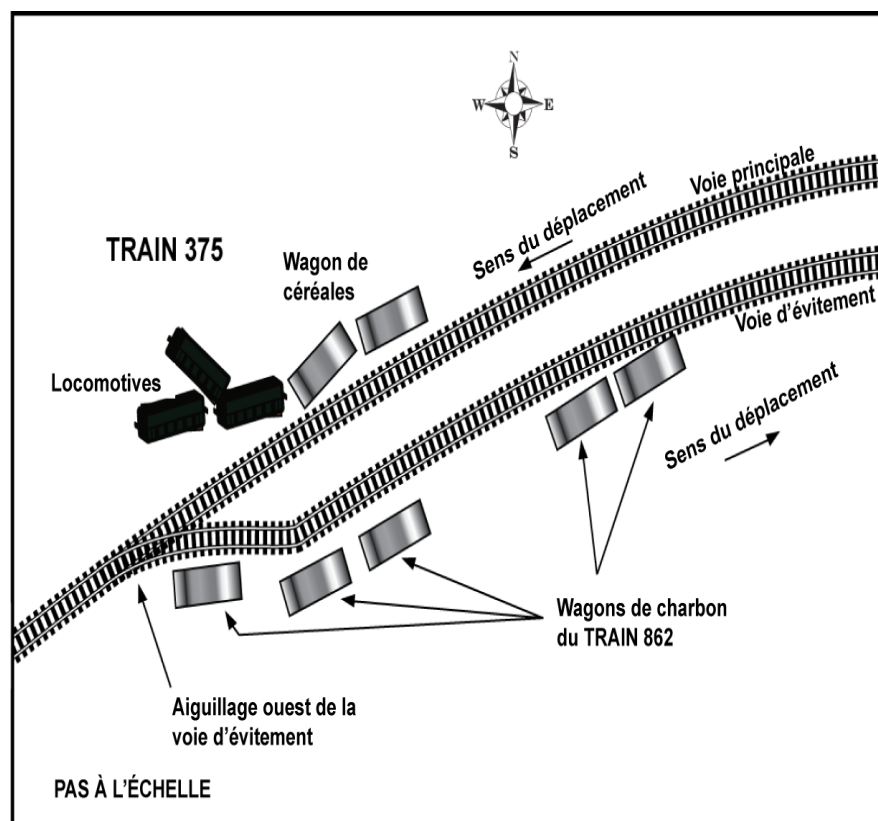
Figure 2. Dessin de l'accident

Les cinq wagons de charbon déraillés du train 862 se sont arrêtés au sud de la voie d'évitement située à l'est de l'aiguillage ouest de la voie d'évitement, et parallèlement à celle-ci; le premier et le cinquième wagon sont demeurés debout, alors que les trois autres wagons se sont renversés sur le côté et ont déversé leur cargaison (voir figure 2).

La locomotive de tête du train 375 s'est arrêtée environ 30 pi au nord de la voie principale près de l'aiguillage ouest de la voie d'évitement; les deux locomotives qui suivaient et les deux premiers wagons ont aussi déraillé du côté nord. La troisième locomotive était juste derrière la deuxième locomotive, alors que la première avait été poussée vers le nord. Les trois locomotives étaient inclinées et avaient été lourdement endommagées. Le premier wagon de céréales qui avait déraillé s'était retourné et s'était délesté de son contenu; le deuxième wagon était demeuré debout.

La voie principale et la voie d'évitement, à l'est de l'aiguillage ouest de la voie d'évitement, ont été endommagées sur une distance d'environ 400 pi. Une inspection de la voie et du matériel déraillé n'a pas permis de découvrir de défauts existant avant le déraillement.
