**RAPPORT D'ENQUÊTE FERROVIAIRE**  
**R07Q0001**

**DÉRAILLEMENT EN VOIE PRINCIPALE**  
**DU TRAIN DE MARCHANDISES M-308-31-06**  
**EXPLOITÉ PAR LE CANADIEN NATIONAL**  
**AU POINT MILLIAIRE 78,13**  
**DE LA SUBDIVISION MONTMAGNY**  
**À MONTMAGNY (QUÉBEC)**  
**LE 7 JANVIER 2007**

Rapport numéro R07Q0001

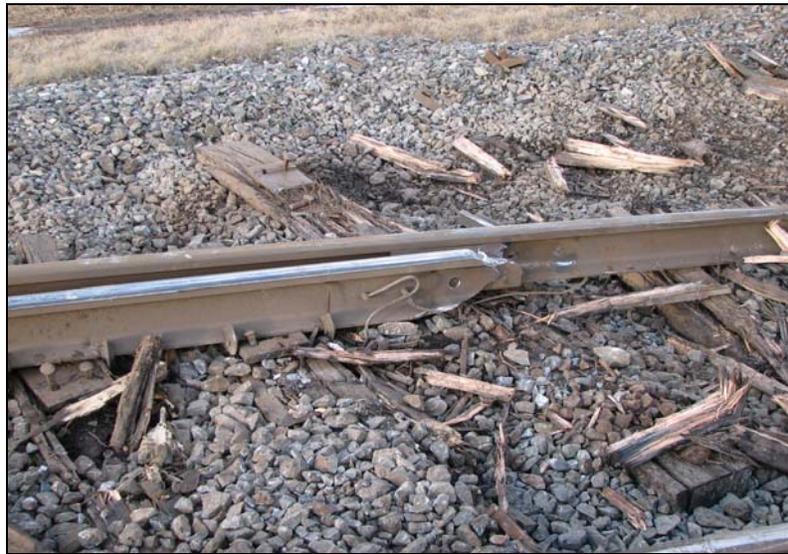
La traverse située juste au-dessous du joint de l'entretoise de talon a été lourdement endommagée lors du déraillement, mais elle affichait des signes de dégradation antérieure et plusieurs vieilles fissures longitudinales (voir la photo 1). Cette traverse est la seule traverse d'aiguillage qui ne s'est pas déplacée latéralement lors du déraillement.

**Photo 1.** Traverses situées au-dessous de l'entretoise de talon

L'état des platines d'aiguillage, la déformation plastique des trous d'éclissage et la dégradation de la traverse d'aiguillage située juste sous l'entretoise de talon indiquaient que la voie n'était pas bien supportée et qu'il y avait des signes de pompage de la voie lors du passage du matériel roulant. Le mouvement répétitif causé par le passage de chaque bogie a fait desserrer et rompre les boulons du joint de l'entretoise de talon nord et a fait augmenter le risque de développement de fissures. Les fissures se sont d'abord développées sur le rail de la lame d'aiguille nord, puis elles se sont propagées horizontalement entre les trous d'éclissage, et ensuite verticalement au trou du fil de connexion, ce qui a fait rompre le rail et causé le déraillement du train.

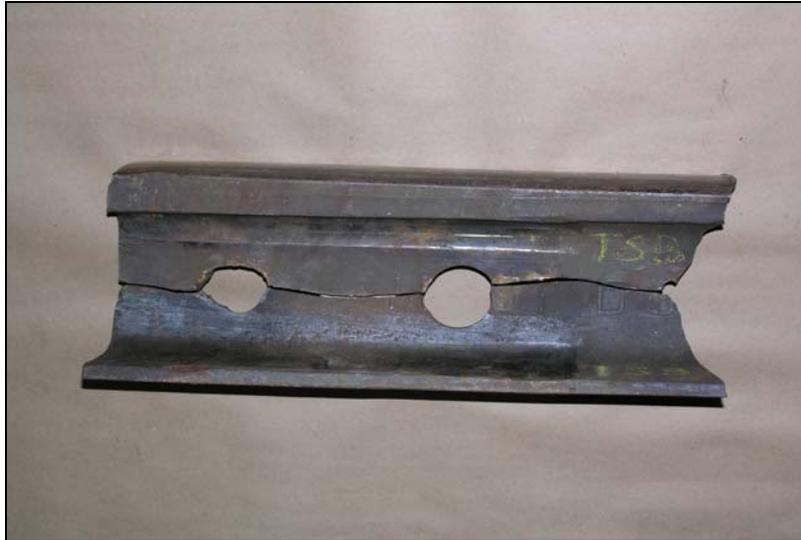
On a relevé une fissure à l'extrémité du rail de la lame d'aiguille nord, au joint de raccordement avec le rail de raccord. La fissure s'est étendue horizontalement à travers les deux trous d'éclissage, puis elle s'est propagée verticalement depuis le trou du fil de connexion (voir la photo 2).

**Photo 2.** Fissure à travers les trous d'éclissage

Les trous ont subi une déformation plastique, mais on n'a relevé aucune bavure autour de ceux-ci. Bien que les fins détails des surfaces de rupture du rail aient été masqués, l'apparence lisse et polie des surfaces de rupture correspondait à de vieilles fissures dues à la fatigue dont les surfaces frottaient depuis longtemps. On a comparé le patin du rail de la lame d'aiguille nord qui s'est rompue au patin du rail de la lame d'aiguille sud; les indications d'usure à long terme par frottement étaient plus importantes sur le rail de la lame d'aiguille nord.

Les fissures observées sur le rail de la lame d'aiguille nord se sont propagées horizontalement entre les trous d'éclissage. Elles étaient masquées par les éclisses du rail et seulement une inspection à l'aide d'une voiture de détection des défauts de rails aurait permis de les détecter. Huit inspections à l'aide d'une voiture de détection des défauts de rails ont été effectuées en 2006; la dernière inspection avait été effectuée moins de cinq semaines avant le déraillement et elle n'avait pas permis de détecter des défauts quelconques. La surface du rail était en bon état et on n'avait pas relevé de microfissures de surface du champignon ou d'écailles internes qui auraient pu faire obstacle aux signaux ultrasonores et influencer sur l'exactitude des essais. De plus, on a également examiné les dossiers d'inspection du rail dans la zone de l'entretoise de talon nord, et on n'a pas relevé d'anomalie quelconque qui n'aurait pas été signalée par l'opérateur. Par conséquent, le fait que des défauts n'ont pas été détectés ne peut pas être attribué à une fausse interprétation de l'opérateur ou à une interférence de signaux causée par des microfissures de surface du champignon ou des écailles internes. Il est probable que les défauts étaient trop petits pour qu'on puisse les détecter ou que ceux-ci n'existaient pas au moment où l'inspection a été effectuée. La propagation des fissures a été accélérée par le pompage et le desserrement du joint de l'entretoise de talon et par les faibles propriétés mécaniques du rail de la lame d'aiguille nord.
