**RAPPORT D'ENQUÊTE FERROVIAIRE**  
**R08M0002**

**ACCIDENT À UN PASSAGE À NIVEAU**

**METTANT EN CAUSE LE TRAIN DE MARCHANDISES 403  
EXPLOITÉ PAR LE CHEMIN DE FER DE LA MATAPÉDIA  
ET DU GOLFE INC.  
AU POINT MILLIAIRE 181,24 DE LA SUBDIVISION MONT-JOLI  
À SAINT-ARSÈNE (QUÉBEC)  
LE 19 JANVIER 2008**

Rapport numéro R08M0002

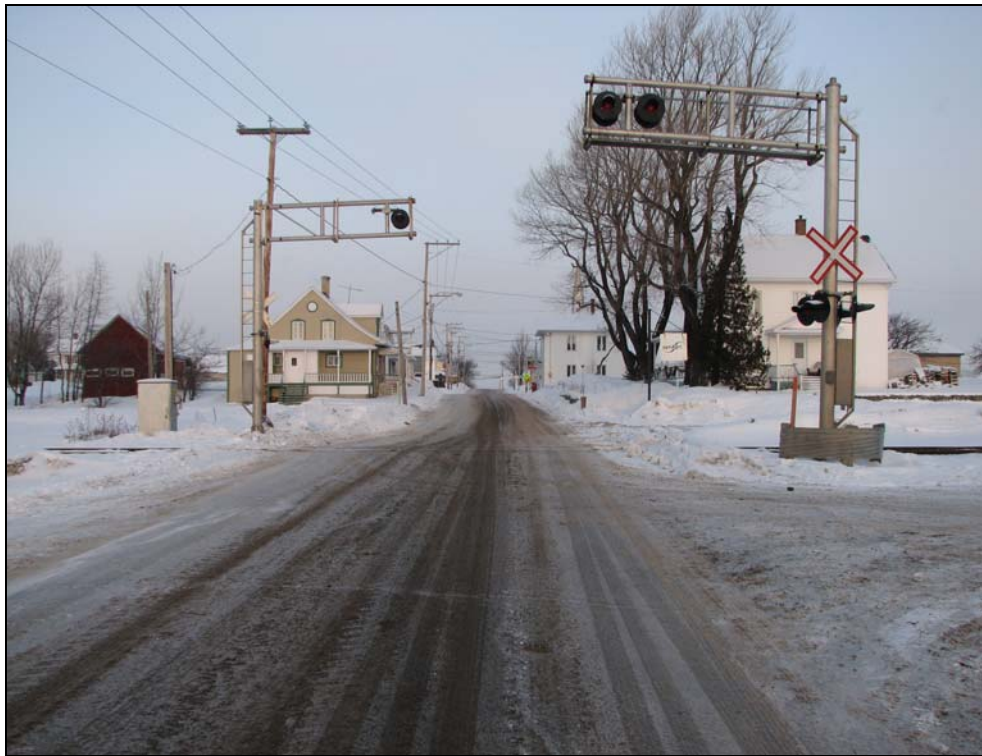
Le système d'avertissement du passage à niveau de la rue de l'Église, qui a été installé en 1959 en vertu de l'ordonnance 98554 du Conseil des commissaires des transports du Canada, consistait en des signaux en cantilever équipés de feux clignotants et d'une cloche. Sur la structure en cantilever, les feux étaient configurés selon un plan du Conseil en date du 4 octobre 1979, plan approuvé par la Commission canadienne des transports. Pour les voitures circulant en direction nord, il y avait un jeu de feux avant et arrière qui étaient montés sur le cantilever et visaient une distance d'environ 140 mètres. En raison de la présence de deux voies d'accès parallèles à la voie, en 1979, on a tourné les feux du mât qui se trouvaient sous la croix d'avertissement (aussi appelée croix de Saint-André) pour les aligner de façon qu'ils soient visibles à partir de ces deux routes, ce qui laissait les signaux en cantilever orientés de façon à être visibles pour les automobilistes qui circulaient en direction nord (voir la photo 1).

**Photo 1.** Passage à niveau vu du sud (photo prise le lendemain de l'accident)

Le système d'avertissement du passage à niveau était conforme aux exigences de l'Ordonnance générale E-6 puisque le cantilever du passage à niveau était équipé d'un jeu de feux avant et arrière. Cependant, il n'était pas conforme aux nouvelles normes exposées dans le RTD 10. De plus, la présence de routes d'accès adjacentes et l'orientation des feux du mât ont incité Transports Canada à déterminer que le passage à niveau devait faire l'objet d'améliorations.

3. La présence des routes d'accès et le fait que les feux des mâts aient été alignés en direction de ces routes ont eu pour effet d'accroître le niveau de risque à ce passage à niveau et ont incité Transports Canada à déterminer que le passage à niveau devait faire l'objet d'améliorations.

- Le Chemin de fer de la Matapédia et du Golfe inc. a ajouté des feux de mât supplémentaires.
- La province du Québec s'est dite d'accord de réaligner les routes.
- Transports Canada pense financer les améliorations au passage à niveau dans le cadre de son Programme d'amélioration des passages à niveau.
